**Zweckverband zur
Abwasserbeseitigung der
Fuchstalgemeinden**

AZV Kanäle
Teilgebiete Leeder und Oberdießen

**Kanalzustandsbewertung und
bauliches Kanalsanierungskonzept
Bedarfsplanung**

Neusäß, 12.04.2019
Projekt-Nr. 118412
SSTE/CMUE/JFIS/JWAL

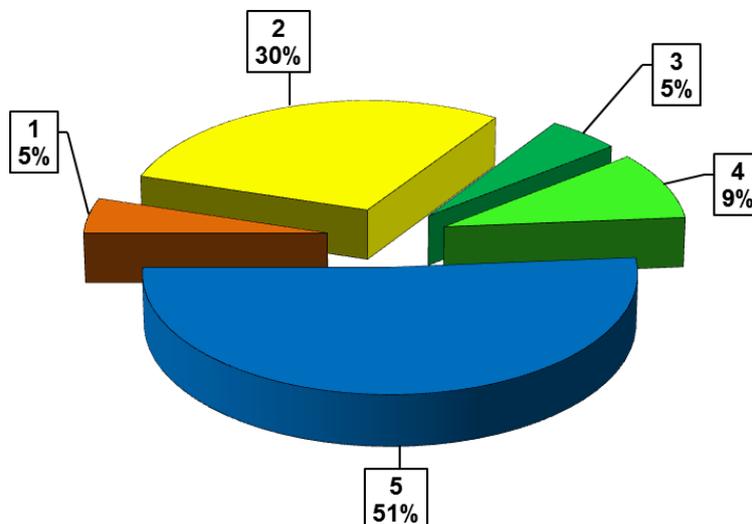
Objektklasse	Bedeutung	Länge in m	Anzahl	Anteil
0	sehr starker Mangel (Gefahr i. Verzug) sofortiger Handlungsbedarf	0,00	0	0%
1	starker Mangel kurzfristiger Handlungsbedarf	41,37	1	5%
2	mittlerer Mangel mittelfristiger Handlungsbedarf	251,84	5	29%
3	leichter Mangel langfristiger Handlungsbedarf	43,62	1	5%
4	geringfügiger Mangel Kein Handlungsbedarf	80,03	2	9%
5	kein Mangel schadensfrei	438,93	11	51%
Summen:		855,79	20	100%

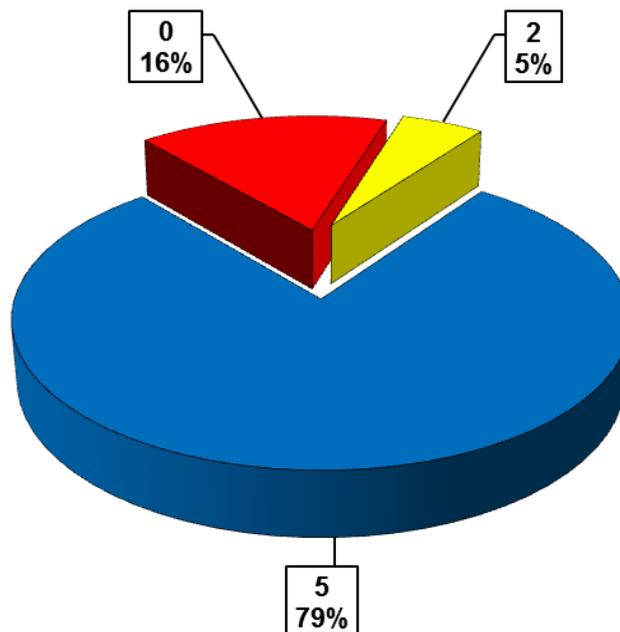
7.1.2 Objektklassenverteilung TG Leeder MWK - Schächte

Objektklasse	Bedeutung	Anzahl	Anteil
0	sehr starker Mangel (Gefahr i. Verzug) sofortiger Handlungsbedarf	3	16%
1	starker Mangel kurzfristiger Handlungsbedarf	0	0%
2	mittlerer Mangel mittelfristiger Handlungsbedarf	1	5%
3	leichter Mangel langfristiger Handlungsbedarf	0	0%
4	geringfügiger Mangel Kein Handlungsbedarf	0	0%
5	kein Mangel schadensfrei	15	79%
Summen:		19	100%

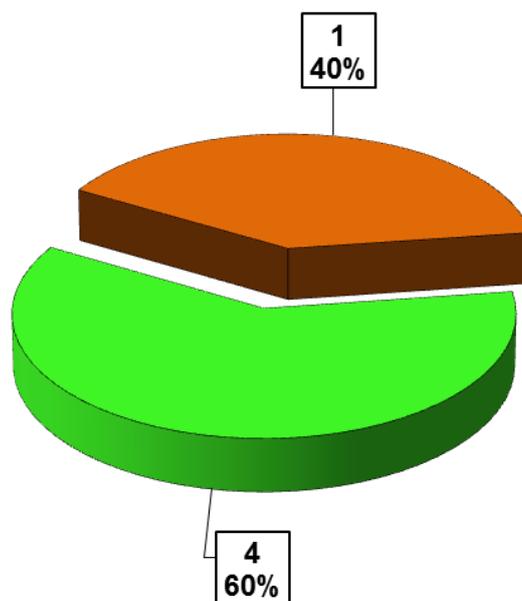
7.1.3 Objektklassenverteilung TG Leeder MWK - Hausanschlussleitungen

Objektklasse	Bedeutung	Länge in m	Anzahl	Anteil
0	sehr starker Mangel (Gefahr i. Verzug) sofortiger Handlungsbedarf	0,00	0	0%
1	starker Mangel kurzfristiger Handlungsbedarf	39,23	1	40%
2	mittlerer Mangel mittelfristiger Handlungsbedarf	0,00	0	0%
3	leichter Mangel langfristiger Handlungsbedarf	0,00	0	0%
4	geringfügiger Mangel Kein Handlungsbedarf	60,05	4	60%
5	kein Mangel schadensfrei	0,00	0	0%
Summen:		99,28	5	100%

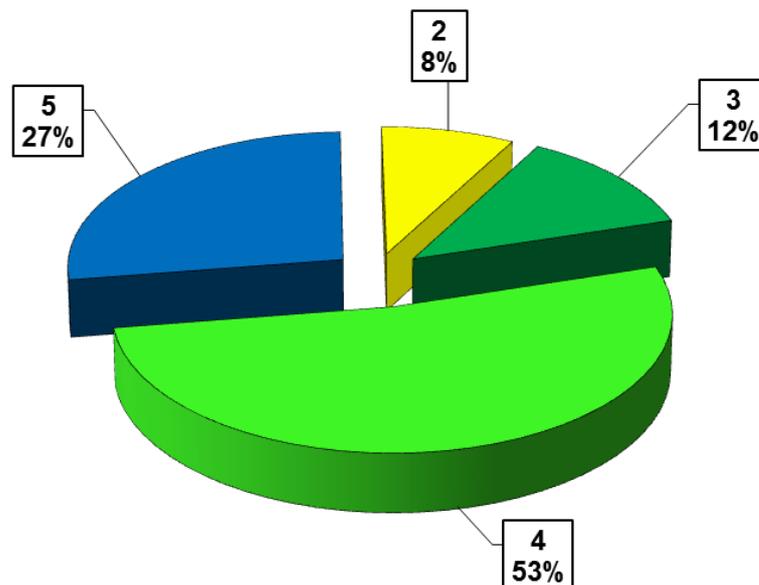
Objektklasse	Bedeutung	Länge in m	Anzahl	Anteil
0	sehr starker Mangel (Gefahr i. Verzug) sofortiger Handlungsbedarf	0,00	0	0%
1	starker Mangel kurzfristiger Handlungsbedarf	0,00	0	0%
2	mittlerer Mangel mittelfristiger Handlungsbedarf	55,31	1	8%
3	leichter Mangel langfristiger Handlungsbedarf	82,60	1	12%
4	geringfügiger Mangel Kein Handlungsbedarf	351,16	7	52%
5	kein Mangel schadensfrei	182,08	8	27%
Summen:		671,15	17	100%

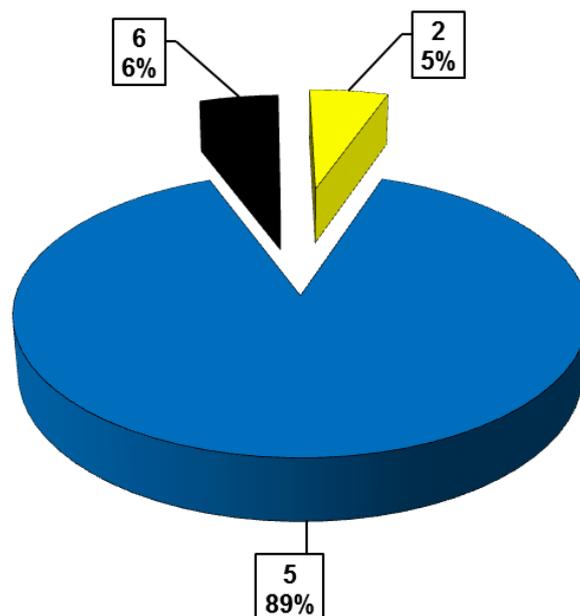
7.2.2 Objektklassenverteilung TG Oberdießen SWK - Schächte

Objektklasse	Bedeutung	Anzahl	Anteil
0	sehr starker Mangel (Gefahr i. Verzug) sofortiger Handlungsbedarf	0	0%
1	starker Mangel kurzfristiger Handlungsbedarf	0	0%
2	mittlerer Mangel mittelfristiger Handlungsbedarf	1	5%
3	leichter Mangel langfristiger Handlungsbedarf	0	0%
4	geringfügiger Mangel Kein Handlungsbedarf	0	0%
5	kein Mangel schadensfrei	16	89%
6	Untersuchung fehlt Inspektion erforderlich	1	6%

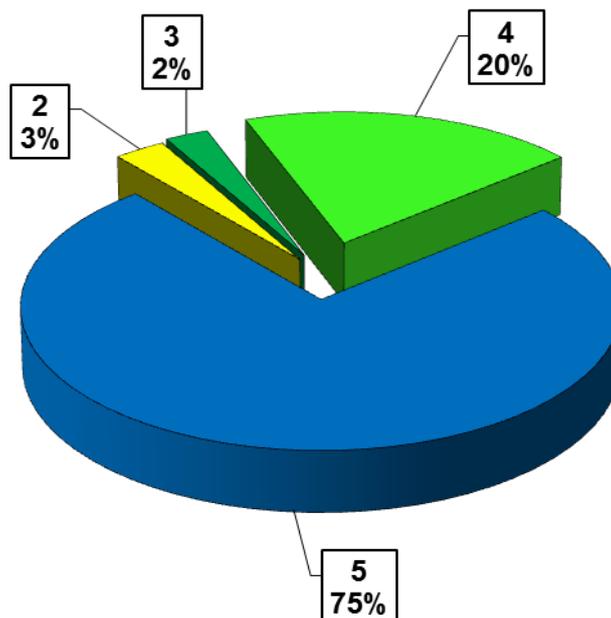
7.2.3 Objektklassenverteilung TG Oberdießen SWK - Hausanschlussleitungen

Objektklasse	Bedeutung	Länge in m	Anzahl	Anteil
0	sehr starker Mangel (Gefahr i. Verzug) sofortiger Handlungsbedarf	0,00	0	0%
1	starker Mangel kurzfristiger Handlungsbedarf	0,00	0	0%
2	mittlerer Mangel mittelfristiger Handlungsbedarf	8,55	2	3%
3	leichter Mangel langfristiger Handlungsbedarf	7,18	1	2%
4	geringfügiger Mangel Kein Handlungsbedarf	56,11	9	20%
5	kein Mangel schadensfrei	215,90	21	75%
Summen:		287,74	33	100%

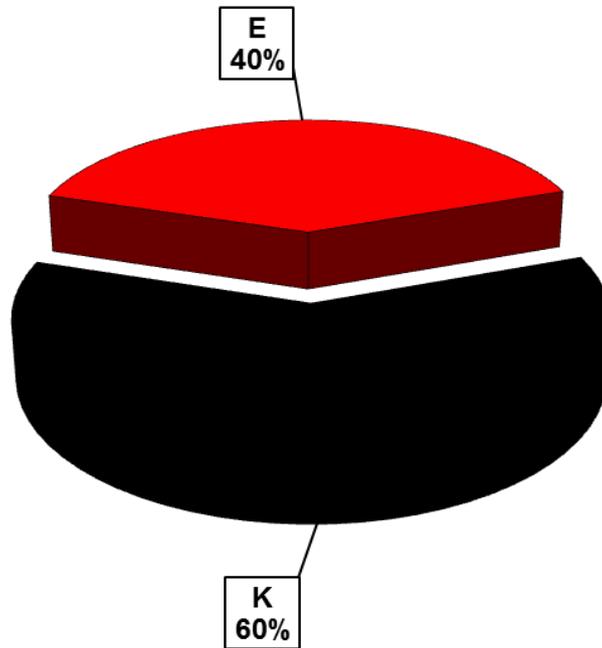
10.1.3 Sanierungsverfahren – TG Leeder MWK – Hausanschlussleitungen

Bei einer Hausanschlussleitung kann nur durch eine offene Bauweise eine Schadensbeseitigung stattfinden. Es handelt sich hierbei um die Leitung LE_HS_565, Freybergstraße 36. Die Leitung weist starke Unterbögen auf und ist vermutlich zu hoch am Hauptkanal angeschlossen, so dass sich Wasserrückstau bildet. Es ist deutlich eine Rückstaulinie zu erkennen, die auf einen Einstau von 90% der Leitung hindeutet. Dieser Mangel kann nur durch eine Erneuerung behoben werden.

Sanierungsverfahren	Anzahl Leitungen	Länge m	Anteil
K Keine Maßnahme	4	60,05	60%
E Erneuerung	1	39,23	40%
Summen:	5	99,28	100%
