**Zweckverband zur
Abwasserbeseitigung der
Fuchstalgemeinden**

AZV Kanäle
Teilgebiete Leeder und Oberdießen

**Kanalzustandsbewertung und
bauliches Kanalsanierungskonzept
Bedarfsplanung**

KOSTENSCHÄTZUNG

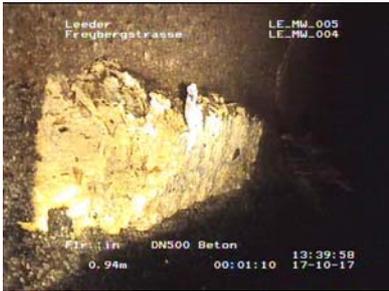
Inspektionsdatum: 17.10.2017		Richtung: In Fließr.		Inspektionslänge: 48,61 m		
Station	Kode	Lage	Strecke	Schadensbeschreibung	Quantifizierung	SKL
0,00 m	BCD XP			Anfangsknoten, Rohranfang		
0,94 m	BBB B	8	9	Anhaftende Stoffe, Fett	3 %	3
						LE_0006.JPG

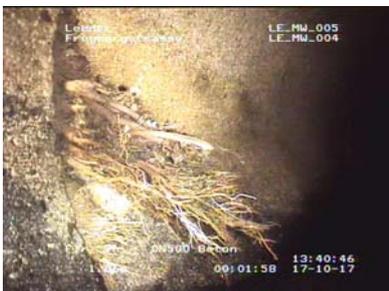
1,06 m	BBA C	8	9	Wurzeln, komplexes Wurzelwerk	5 %	2
						LE_0007.JPG

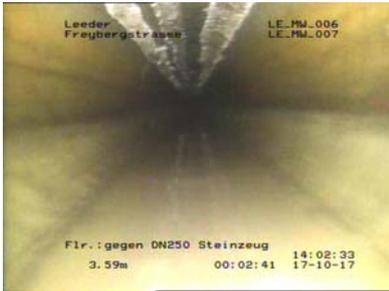
Inspektionsdatum: 17.10.2017		Richtung: Gegen Fließr.		Inspektionslänge: 33,71 m		
Station	Kode	Lage	Strecke	Schadensbeschreibung	Quantifizierung	SKL
0,00 m	BCD XP			Anfangsknoten, Rohranfang		
2,64 m	BBB B	11	1 A 1	Anhaftende Stoffe, Fett	2 %	4
LE_0005.JPG

Geplante Sanierungsmaßnahmen zur Haltung			
Punktuelle Massnahmen			
von Station - bis Station	San - Länge	San - Maßnahme	Nettokosten
2,64		Kein Sanierungsbedarf/Schaden weiter beobachten	0,00 €
Haltung: LE_MW_007 - LE_MW_006		Objektklasse: 4	Summe: 0,00 €

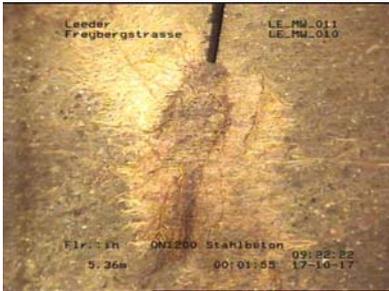
<i>Inspektionsdatum:</i> 17.10.2017		<i>Richtung:</i> In Fließr.		<i>Inspektionslänge:</i> 50,45 m		
Station	Kode	Lage	Strecke	Schadensbeschreibung	Quantifizierung	SKL
0,00 m	BCD XP			Anfangsknoten, Rohranfang		
5,36 m	BBA B	3	4	Wurzeln, einzelne feine Wurzeln	1 %	2
LE_0003.JPG

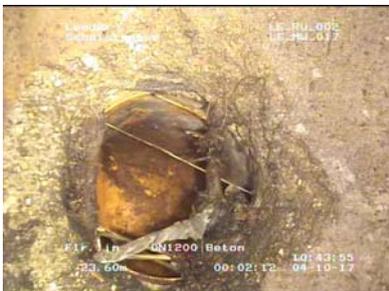
<i>Inspektionsdatum:</i> 04.10.2017		<i>Richtung:</i> In Fließr.		<i>Inspektionslänge:</i> 51,28 m		
Station	Kode	Lage	Strecke	Schadensbeschreibung	Quantifizierung	SKL
0,00 m	BCD XP			Anfangsknoten, Rohranfang		
23,60 m	BCA E A	12		Anschluss, einfacher Anschluss - gemeißelt, Anschluss offen	150 mm	
23,60 m	BAH C	12		Schadhafter Anschluss, unvollständig eingebunden		2
23,60 m	BAF F A	12		Oberflächenschaden, Bewehrung sichtbar, mechanische Beschädigung		3
<i>Bem.:</i>				vermutl. Bewehrung nicht komplett durchtrennt		
LE_0001.JPG

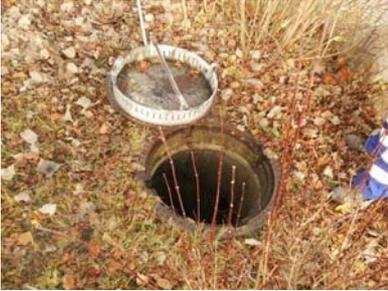
0,00 m	DDB	Inspektionsende	
0,01 m	DCG A A	Anschlussleitung, kreisförmig, Anschluss entwässert in den Schacht	500
0,01 m	DCA B	Anschluss, freier Zulauf im Gerinne	
2,55 m	DAE	Fehlender Mörtel	30 2
		LE_MW_005_24112017_02.JPG

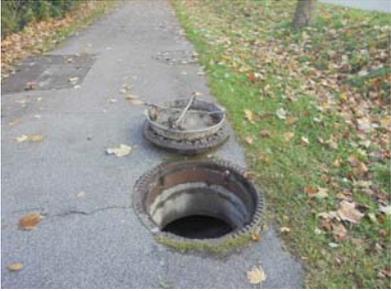
0,00 m	DDB	Inspektionsende	
0,12 m	DCG A A	Anschlussleitung, kreisförmig, Anschluss entwässert in den Schacht	0
0,12 m	DCA B	Anschluss, freier Zulauf im Gerinne	
0,13 m	DCG A A	Anschlussleitung, kreisförmig, Anschluss entwässert in den Schacht	200
0,38 m	DAQ B	Schadhafte Steighilfen, fehlendes Steigeisen	1 0
		LE_MW_015_1_15112017_02.JPG

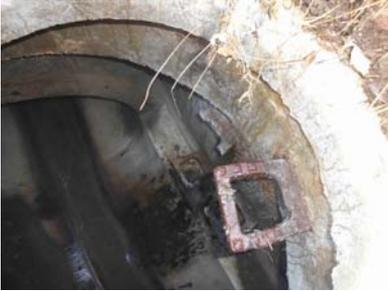
0,00 m	DDB	Inspektionsende			
0,01 m	DCG A A	Anschlussleitung, kreisförmig, Anschluss entwässert in den Schacht	0		
0,01 m	DCA B	Anschluss, freier Zulauf im Gerinne			
1,46 m	DAQ B	Schadhafte Steighilfen, fehlendes Steigeisen	1	0	
					LE_MW_017_15112017_03.JPG

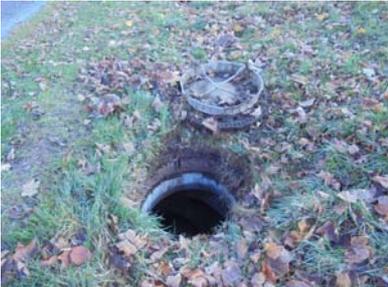
2,10 m DAR	Z	Schäden an Abdeckung und Rahmen, anderer Schaden	0
<i>Bemerkung:</i>		Abdeckung von 12-12 Uhr um 6cm versetzt.	
			LE_MW_017_15112017_02.JPG

2,26 m DDB		Inspektionsanfang	
Geplante Sanierungsmaßnahmen zum Knoten / Schacht			
Punktuelle Massnahmen			
<i>von Station - bis Station</i>	<i>San - Länge</i>	<i>San - Maßnahme</i>	<i>Nettokosten</i>
2,10		Schachtabdeckung erneuern	280,00 €
1,46		Steigeisen ersetzen x 1	70,00 €
Schacht : LE_MW_017		Objektklasse: 0	Summe: 350,00 €

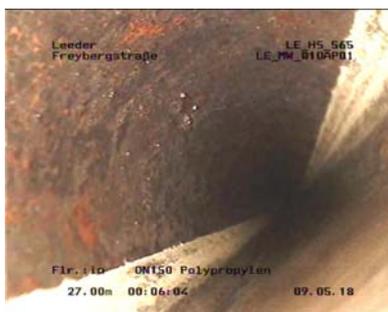
LE_0011.JPG

Inspektionsdatum: 09.05.2018		Richtung: In Fließr.		Inspektionslänge: 39,23 m		
Station	Kode	Lage	Strecke	Schadensbeschreibung	Quantifizierung	SKL
0,00 m	BAJ C	6	A 2	Verschobene Verbindung, im Winkel	5	3
				<i>Bem.:</i> Nach unten. Ausbiegung Anfang.		
0,00 m	BCD XP			Anfangsknoten, Rohranfang		
0,80 m	BAJ C	12		Verschobene Verbindung, im Winkel	5	3
0,80 m	BDD B			Wasserspiegel	26,67 %	
9,34 m	BCA A A	9		Anschluss, Abzweig, Anschluss offen	100 mm	
				<i>Bem.:</i> DN geschätzt. Vermutlich Gebäudeanschluss oder Regenfallrohr.		
9,87 m	BAA A	12	6 A 1	Verformung, vertikal	7 %	2
20,00 m	BDD B		A 3	Wasserspiegel	50 %	
				<i>Bem.:</i> Kamera teilw. unter Wasser aufgrund Unterbogen

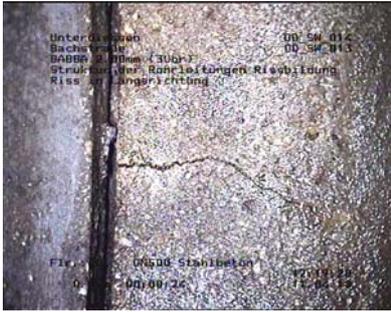
Inspektionsdatum: 11.04.2018 Richtung: In Fließr. Inspektionslänge: 26,96 m						
Station	Kode	Lage	Strecke	Schadensbeschreibung	Quantifizierung	SKL
0,00 m	BAB A A	3		Rissbildung, Oberflächenriss, in Längsrichtung	1 mm	4
Bem.: am Schachtfutter						
OD_0004.JPG

Geplante Sanierungsmaßnahmen zur Haltung			
Punktueller Massnahmen			
von Station - bis Station	San - Länge	San - Maßnahme	Nettokosten
0,00		Kein Sanierungsbedarf/Schaden weiter beobachten	0,00 €
Haltung: OD_SW_014 - OD_SW_013		Objektklasse: 4	Summe: 0,00 €

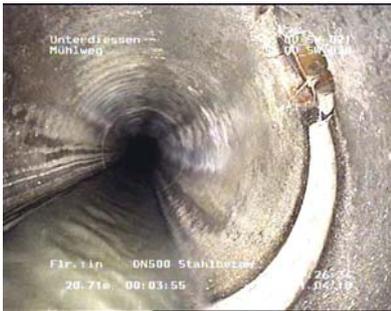
20,71 m	BBB A	2	5	Anhaftende Stoffe, Inkrustation	1,5 %	3
				<i>Bem.:</i> unterhalb dem Anschluss		
OD_0003.JPG

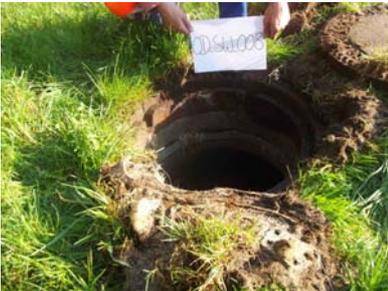
0,00 m	DDB	Inspektionsanfang		
0,24 m	DBA C	Wurzeln, komplexes Wurzelwerk		2
<i>Bemerkung:</i> im Bereich der Auflageringe				
			OD_SW_008_17042018_02.JPG

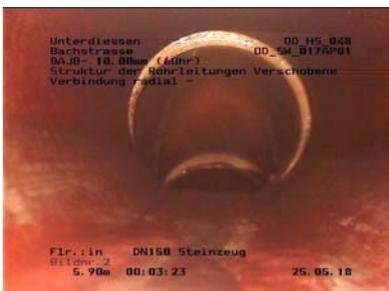
5,90 m	BAJ C		6	Verschobene Verbindung, im Winkel	3	4
				L-OD_HS_048-20180525-002-I-0354.JPG

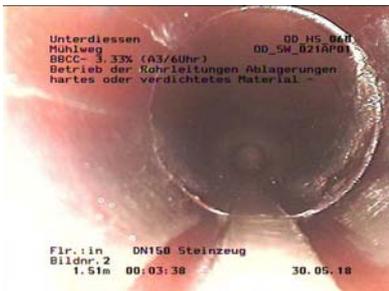
1,51 m	BAB	A A	9 A 2	Rissbildung, Oberflächenriss, in Längsrichtung	0,1 mm	4
1,51 m	BBC	C	6 A 3	Ablagerungen, hartes oder verdichtetes Material	3,33 %	4
				L-OD_HS_060-20180530-002-I-0393.JPG
