**Backhaus, Denklingen
Vorleistungen für Gutachten Backhaus**

Backhaus in Denklingen, Vorbereitenden Maßnahmen:

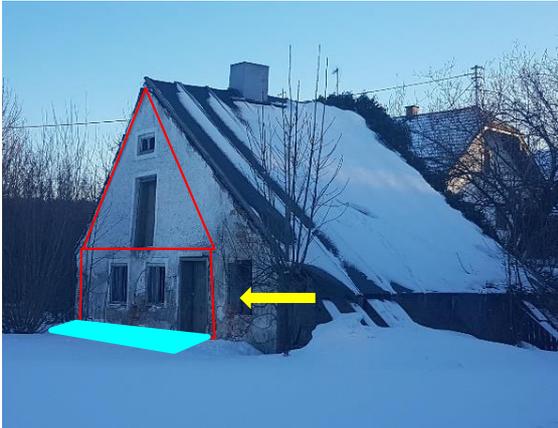
Nordwestansicht, ehemalige Gebäudeform, Anbau mit Schleppdach im Westen, Blechabdeckung über Grube / Kellerabgang??

1. Abnehmen des Notdachs aus Folie und Brettern (ca. 50 m²)
2. Abnehmen der Biberschwanzdeckung des gesamten Gebäudes. Lagern der Ziegel für die Wiederverwendung. Dachlatten belassen
3. Abbau des teileingestürzten Schleppdaches auf der Westseite des Gebäudes
4. Aufnehmen der Blechabdeckung auf der Grube vor dem Gebäude
5. Entrümpelung des Gebäudes, Lagern wiederverwendbarer Biberschwanzziegel
6. Provisorische Dachabdichtung mit Folie, Fußpunkte des Daches sollen ohne großen Aufwand von außen einsehbar sein
7. Abstützen der Mauerlatte Im Durchgang zwischen Hauptgebäude und westlichem Anbau mit Baustützen o.ä..
8. Ggf. Abstützen der Zerrbalken, ggf. Auslegen von einer Laufbahn (Breite ca. 60 cm) aus Dielen o.ä. auf der Zerrbalkenlage

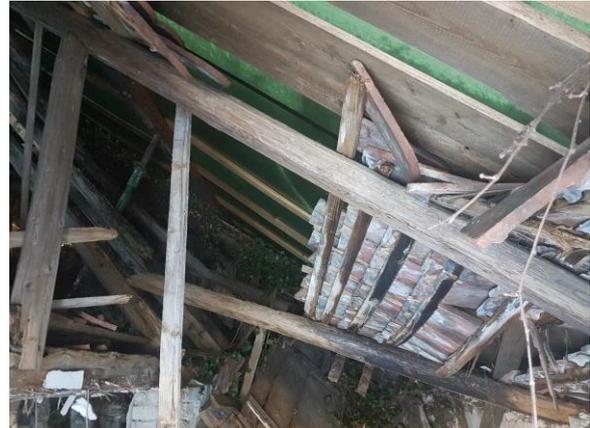
Blick durch das rechte Fenster, teileingestürztes Dach, darüber Notdach aus Brettern und Folie

Achtung: Die Schritte 1 und 3 müssen von oben z.B. von einer Hubbühne aus erfolgen. Das Gebäude kann erst betreten werden, wenn das Schleppdach entfernt ist.
