**Zweckverband zur
Abwasserbeseitigung der
Fuchstalgemeinden**

AZV Kanäle
Sammler Asch

**Kanalzustandsbewertung und
bauliches Kanalsanierungskonzept
Bedarfsplanung**

KOSTENSCHÄTZUNG

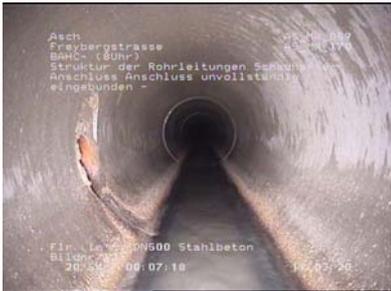
Inspektionsdatum: 19.03.2020		Richtung: In Fließr.		Inspektionslänge: 48,31 m		
Station	Kode	Lage	Strecke	Schadensbeschreibung	Quantifizierung	SKL
0,00 m	BAF J	E	3 9 A 1	Oberflächenschaden, Korrosion an der Oberfläche, nicht eindeutig feststellbar		4
0,00 m	BCD XP			Anfangsknoten, Rohranfang		
8,09 m	BCA D	A	9	Anschluss, einfacher Anschluss - gebohrt, Anschluss offen	150 mm	
8,25 m	BCA D	A	3	Anschluss, einfacher Anschluss - gebohrt, Anschluss offen	150 mm	
20,54 m	BCA D	A	8	Anschluss, einfacher Anschluss - gebohrt, Anschluss offen	150 mm	
20,54 m	BAL Z		8 9	Schadhafte Reparatur, andere		
20,54 m	BAH C		8	Schadhafter Anschluss, unvollständig eingebunden		2
				Bem.: nicht vollständig eingebunden - Fehlstellen		
H-AS_MW_059-20200319-001-I-0042.JPG

Richt.	von Station - bis Station	San - Länge	San - Maßnahme	Nettokosten
In	20,54		Anschluss öffnen	100,00 €
In	20,54		Anschluss mit Hutprofil sanieren	550,00 €
In	28,35		Kein Sanierungsbedarf / Schaden weiter beobachten	0,00 €
In	42,73		Anschluss auf Funktion überprüfen (in Betrieb?)	180,00 €
In	42,73		Anschluss einragend nur fräsen	150,00 €

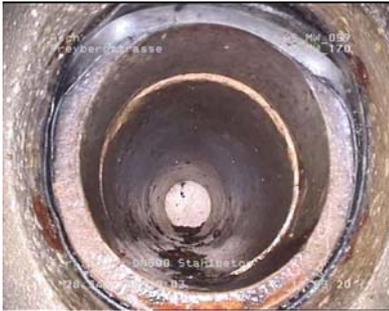
28,35 m	BAH	Z	3		Schadhafter Anschluss, anderer Schaden		4
					<i>Bem.:</i> Dichtung leicht verschoben.		
							AS0002.JPG

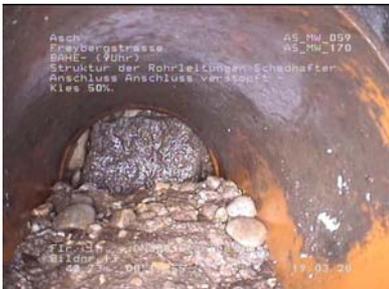
33,97 m	BCA	D	A	2	Anschluss, einfacher Anschluss - gebohrt, Anschluss offen	150 mm	
42,71 m	BCA	E	B	9	Anschluss, einfacher Anschluss - gemeißelt, Anschluss geschlossen	150 mm	
					<i>Bem.:</i> Nicht fachgerecht verschlossen, Boden sichtbar.		
42,72 m	BAG			9	Einragender Anschluss	30 %	3
42,73 m	BAH	E		9	Schadhafter Anschluss, verstopft		
					<i>Bem.:</i> Kies 50%.		
							H-AS_MW_059-20200319-002-I-0042.JPG

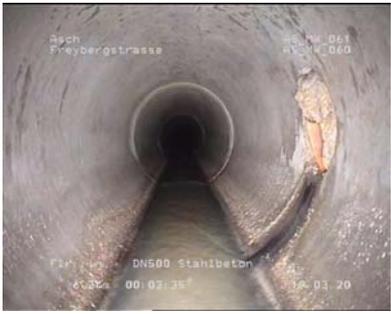
Inspektionsdatum: 19.03.2020		Richtung: In Fließr.		Inspektionslänge: 57,56 m		
Station	Kode	Lage	Strecke	Schadensbeschreibung	Quantifizierung	SKL
0,00 m	BCD XP			Anfangsknoten, Rohranfang		
1,60 m	BAF J E	3	9 A 1	Oberflächenschaden, Korrosion an der Oberfläche, nicht eindeutig feststellbar		4
6,34 m	BCA E A	3		Anschluss, einfacher Anschluss - gemeißelt, Anschluss offen	150 mm	
6,34 m	BAH Z	3		Schadhafter Anschluss, anderer Schaden		
				<i>Bem.:</i> Überschussmaterial an Stützeinbindung		
						AS0001.JPG

Richt.	von Station - bis Station	San - Länge	San - Maßnahme	Nettokosten
In	6,34		Kein Sanierungsbedarf / Schaden weiter beobachten	0,00 €
In	20,25		Kein Sanierungsbedarf / Schaden weiter beobachten	0,00 €
In	43,95		Kein Sanierungsbedarf / Schaden weiter beobachten	0,00 €

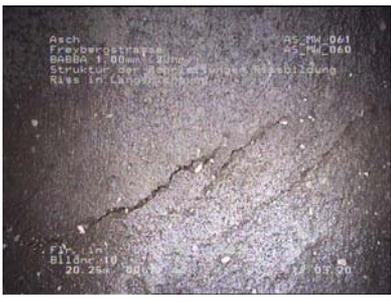
10,08 m	BCA D A	8		Anschluss, einfacher Anschluss - gebohrt, Anschluss offen	150 mm	
20,25 m	BAB A A	2		Rissbildung, Oberflächenriss, in Längsrichtung	1 mm	4
				<i>Bem.:</i> Schwundriss, ca. 10cm lang		
						H-AS_MW_061-20200319-001-I-0040.JPG

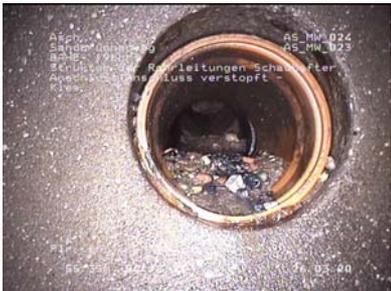
Inspektionsdatum: 26.03.2020		Richtung: In Fließr.		Inspektionslänge: 78,57 m		
Station	Kode	Lage	Strecke	Schadensbeschreibung	Quantifizierung	SKL
0,00 m	BAB A	A 12	A 1	Rissbildung, Oberflächenriss, in Längsrichtung	0,5 mm	4
0,00 m	BCD XP			Anfangsknoten, Rohranfang		
1,02 m	BCA D	A 3		Anschluss, einfacher Anschluss - gebohrt, Anschluss offen	150 mm	
10,10 m	BAB A	A 12	B 1	Rissbildung, Oberflächenriss, in Längsrichtung	0,5 mm	4
22,15 m	BCA D	B 3		Anschluss, einfacher Anschluss - gebohrt, Anschluss geschlossen	150 mm	
41,48 m	BCA D	A 3		Anschluss, einfacher Anschluss - gebohrt, Anschluss offen	150 mm	
50,26 m	BCA D	B 3		Anschluss, einfacher Anschluss - gebohrt, Anschluss geschlossen	150 mm	
55,35 m	BCA D	A 9		Anschluss, einfacher Anschluss - gebohrt, Anschluss offen	150 mm	
55,35 m	BDB	9		Allgemeine Anmerkung		
				<i>Bem.:</i> Ablagerungen / Kies in Anschlussleitung		
H-AS_MW_024-20200326-001-I-0134.JPG

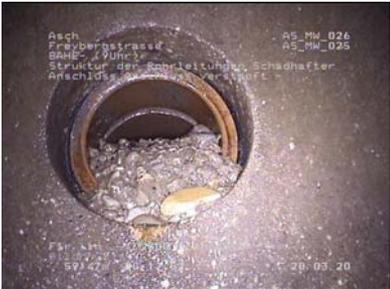
48,96 m	BCA D A	9		Anschluss, einfacher Anschluss - gebohrt, Anschluss offen	150 mm	
59,47 m	BCA D A	9		Anschluss, einfacher Anschluss - gebohrt, Anschluss offen	150 mm	
59,47 m	BDB	9		Allgemeine Anmerkung		
				<i>Bem.:</i> Anschluss verstopft, Kies 80%.		
H-AS_MW_026-20200320-001-I-0049.JPG

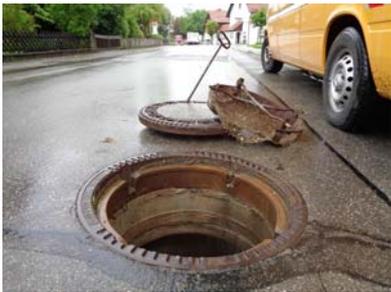
2,14 m	DCM C	Schmutzfänger unter der Abdeckung, Schmutzfänger schadhaft	3
<i>Bemerkung:</i> Schmutzfänger ist verrostet.			
2,14 m	DDA	Allgemeines Foto	
<i>Bemerkung:</i> Oberflächenbild.			
AS_MW_050_17052020_02.JPG

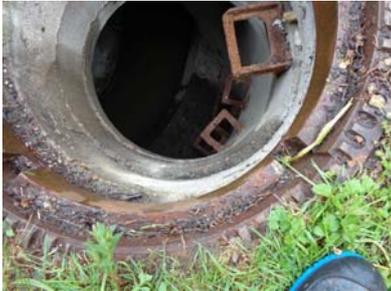
1,90 m	DAB C A	Rissbildung, klaffender Riss, vertikal	5 mm	1
				AS_MW_019_17052020_03.JPG

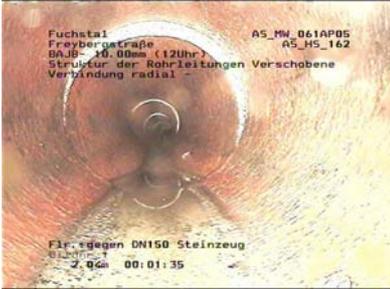
4,06 m	BAJ	B	12	Verschobene Verbindung, radial	5 mm	3
L-AS_HS_162-20200807-002-G-0934.JPG
