STATISCHE UNTERSUCHUNG

Bauvorhaben: Umnutzung eines Bestandsgebäudes
Buchweg 1
86920 Denklingen

Projektnummer: 150020

Buchloe, 26.01.2015

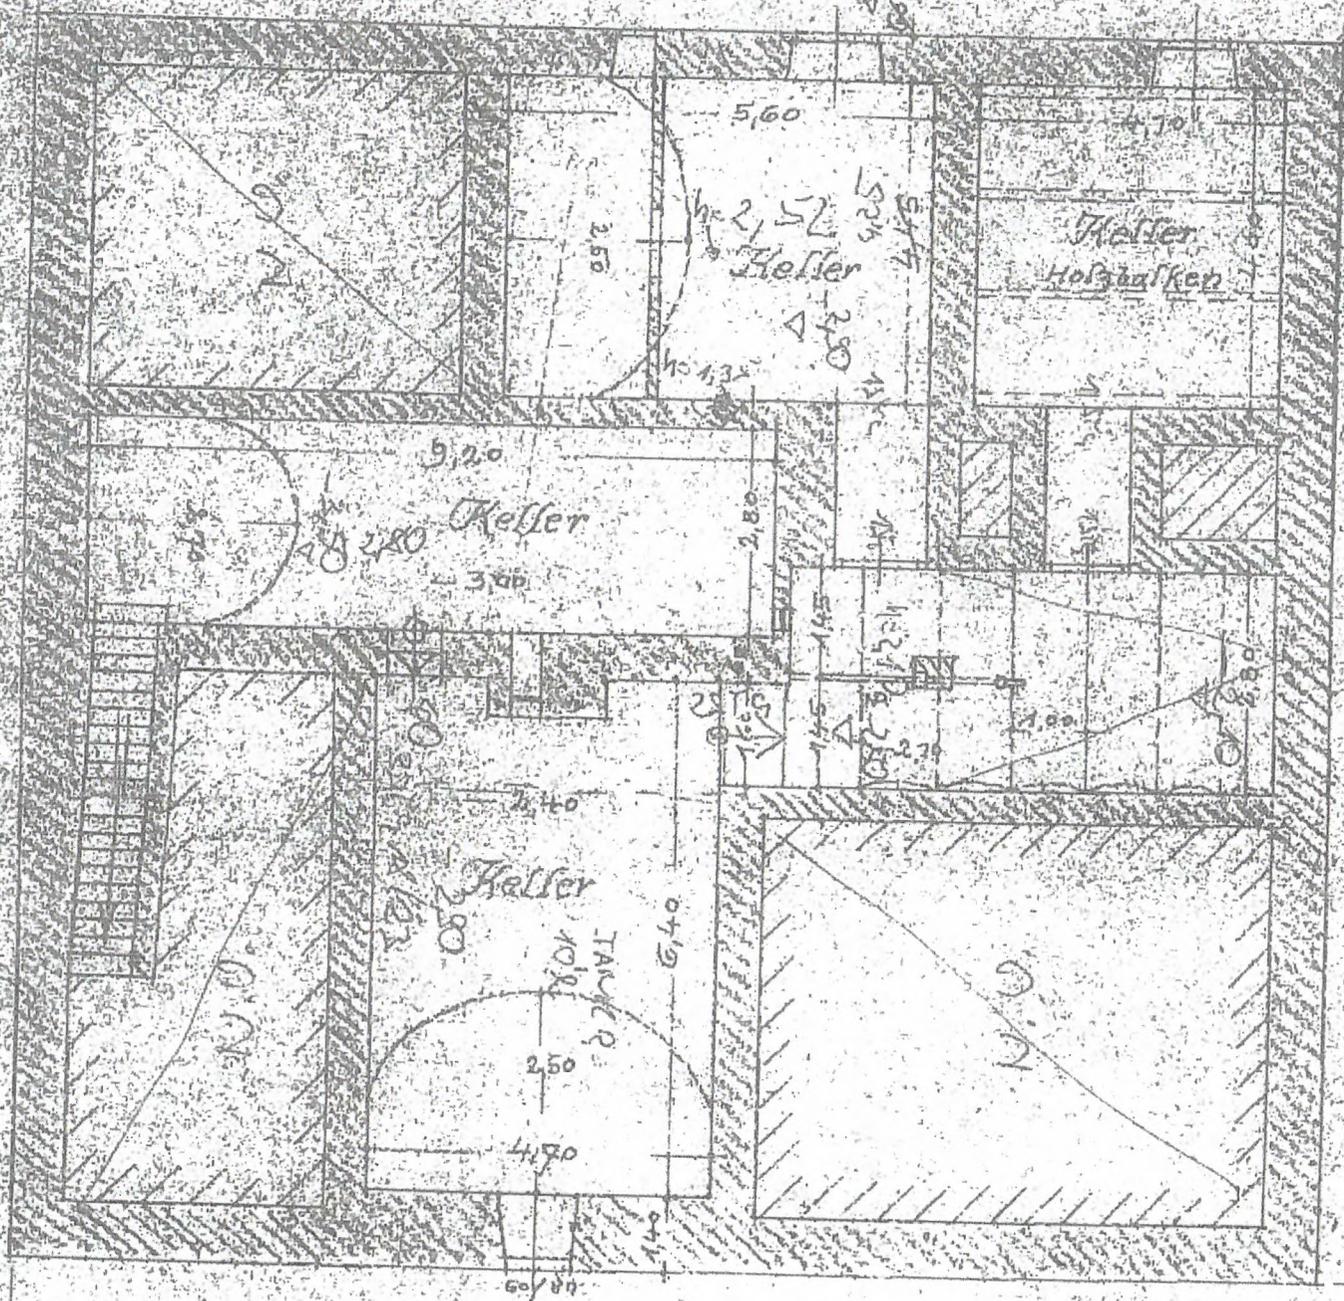
KELLER

→ Die Einbaueinheit als Fundament
 müsste über prüft werden KG

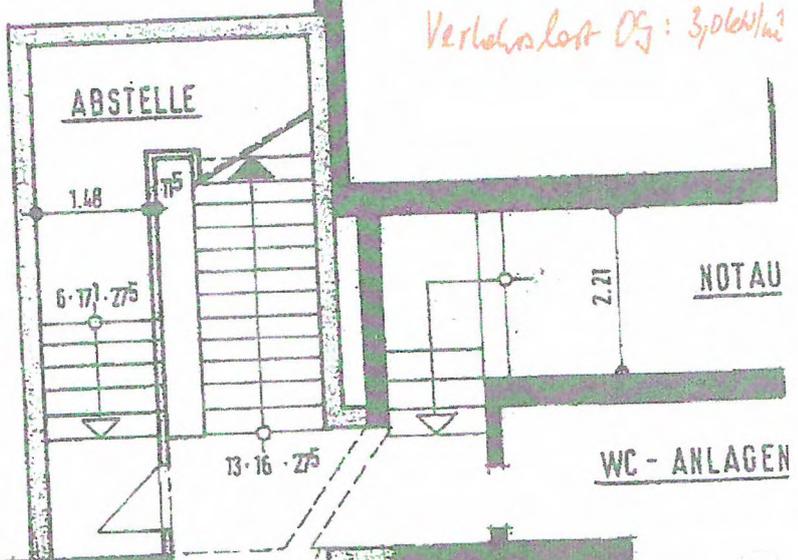
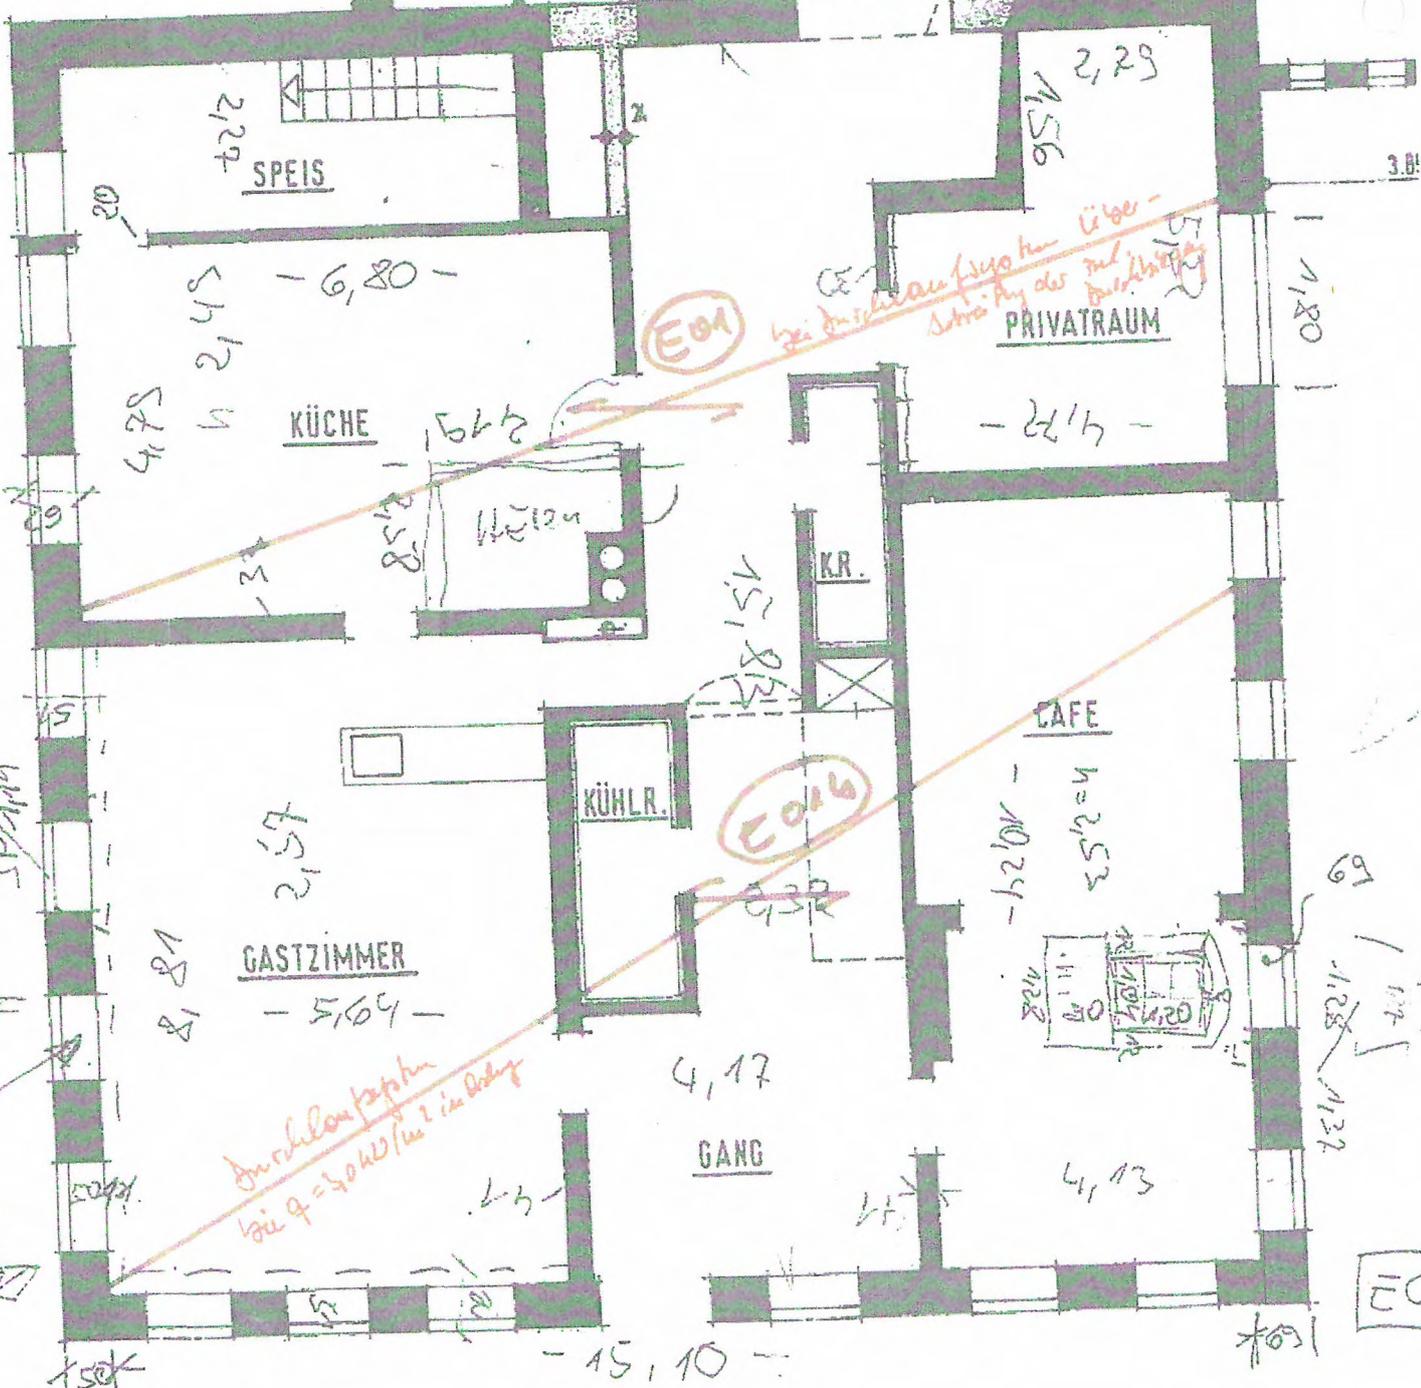
ERDGESCHOSS

bei Anschauen finden über Schrägung der ...

durchlöcheren ... bei q = 3,0kN/m² in Decke
