Gemeinde
Denklingen

**Kanalzustandsbewertung und
bauliches Kanalsanierungskonzept**

Ausbau der Kreisstraße LL 16

Neusäß, 15.12.2017
Projekt-Nr. 117439
SSTE/CMUE/SGOR/JWAL

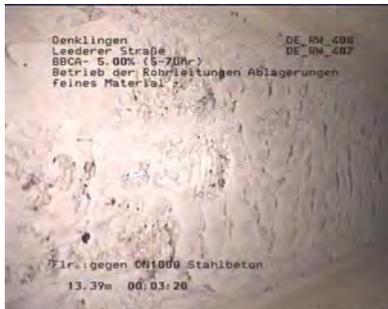
DE39.JPG

Station	Kode	Lage	Schadensbeschreibung	Quantifizierung	SKL
0,00 m	BCD XP	0 0	Anfangsknoten, Rohranfang		
13,39 m	BBC A	5 7	Ablagerungen, feines Material	5	
21,89 m	BBC A	5 7	Ablagerungen, feines Material	5

Bem.: Hindernis, Sedimentation

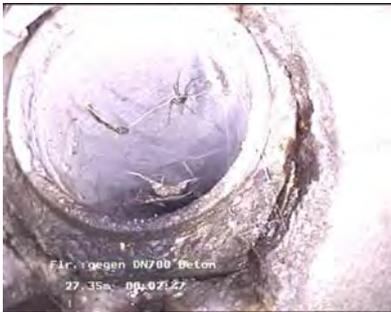
<i>Inspektionsdatum:</i> 29.06.2017		<i>Richtung:</i> U		<i>Inspektionslänge:</i> 28,65 m	
Station	Kode	Lage	Schadensbeschreibung	Quantifizierung	SKL
0,00 m	BCD XP	0 0	Anfangsknoten, Rohranfang		
27,12 m	BCA E A	11	Anschluss, einfacher Anschluss - gemeißelt, Anschluss offen	150	0
27,12 m	BAH C	11 0	Schadhafter Anschluss, unvollständig eingebunden		
		<i>Bem.:</i>	Schadhafter Anschluss

DE80.JPG
27,12 m	BDB	11 0	Allgemeine Anmerkung		
		<i>Bem.:</i>	Baustahl sichtbar		
28,65 m	BCE XP	0 0	Endknoten, Rohrende

Geplante Sanierungsmaßnahmen zur Haltung				
Punktuelle Massnahmen				
von Station - bis Station	San - Länge	San - Maßnahme		Nettokosten
27,12		Bewehrung entrostet, behandeln		120,00 €
27,12		Stützsanierung		500,00 €
Haltung: DE_RW_264 - DE_RW_153			Objektklasse: 2	Summe: 620,00 €

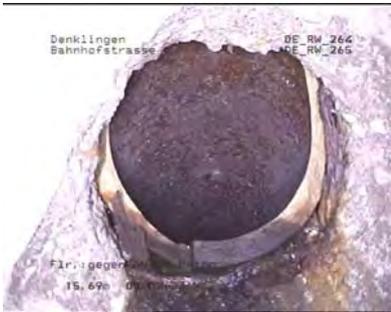
Inspektionsdatum: 29.06.2017		Richtung: U		Inspektionslänge: 24,51 m		
Station	Kode	Lage	Schadensbeschreibung	Quantifizierung		SKL
0,00 m	BCD XP	0 0	Anfangsknoten, Rohranfang			
15,69 m	BCA E A	11	Anschluss, einfacher Anschluss - gemeißelt, Anschluss offen	150	0	
15,69 m	BAH C	11 0	Schadhafter Anschluss, unvollständig eingebunden			
		<i>Bem.:</i>	Schadhafter Anschluss			
DE81.JPG

15,69 m	BDB	11 0	Allgemeine Anmerkung			
		<i>Bem.:</i>	Baustahl sichtbar			
24,51 m	BCE XP	0 0	Endknoten, Rohrende

Geplante Sanierungsmaßnahmen zur Haltung			
Punktueller Massnahmen			
von Station - bis Station	San - Länge	San - Maßnahme	Nettokosten
15,69		Bewehrung entrostet, behandeln	120,00 €
15,69		Stützsanierung	500,00 €
Haltung: DE_RW_265 - DE_RW_264		Objektklasse: 2	Summe: 620,00 €

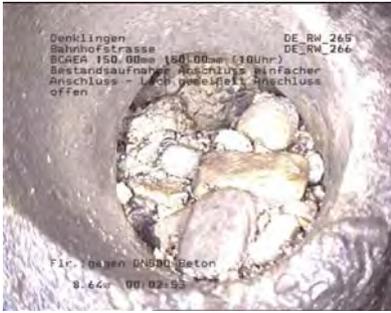
Inspektionsdatum: 29.06.2017		Richtung: U		Inspektionslänge: 26,98 m	
Station	Kode	Lage	Schadensbeschreibung	Quantifizierung	SKL
0,00 m	BCD XP	0 0	Anfangsknoten, Rohranfang		
7,78 m	BBB A	9 12	Anhaftende Stoffe, Inkrustation	2	
7,78 m	BAB A C	9 12	Rissbildung, Oberflächenriss, komplexe Rissbildung	0,5	
8,64 m	BCA E A	10	Anschluss, einfacher Anschluss - gemeißelt, Anschluss offen	150	0
8,64 m	BAH E	10 0	Schadhafter Anschluss, verstopft		
<i>Bem.:</i> Vermutlich außer Betrieb, Abfluss verstopft					
DE64.JPG

Geplante Sanierungsmaßnahmen zur Haltung			
Punktuelle Massnahmen			
<i>von Station - bis Station</i>	<i>San - Länge</i>	<i>San - Maßnahme</i>	<i>Nettokosten</i>
8,64		Anschlussleitung reinigen und untersuchen (Verstopfung)	180,00 €
8,64		Anschluss auf Funktion überprüfen (in Betrieb?)	100,00 €
8,95		Offenbauweise - Anschluss	4.000,00 €
10,38		kein Sanierungsbedarf/Schaden weiter beobachten	0,00 €
20,20		Stutzen einragend nur fräsen	150,00 €
Haltung: DE_RW_266 - DE_RW_265		Objektklasse: 2	Summe: 4.430,00 €

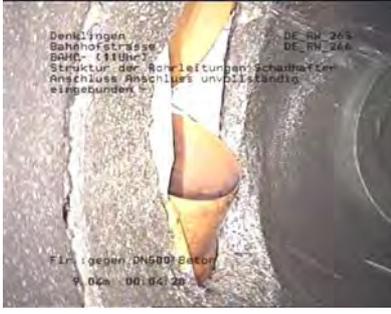
8,64 m	BAG	10 0	Einragender Anschluss	3,8	
8,95 m	BCA E A	12	Anschluss, einfacher Anschluss - gemeißelt, Anschluss offen	150	0
DE65.JPG

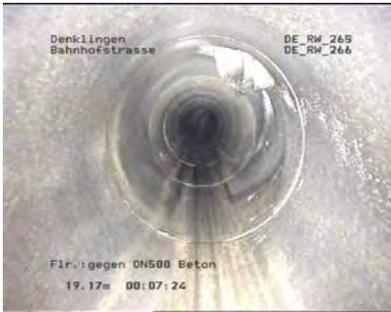
DE66.JPG
26,98 m	BCE XP	0	0	Endknoten, Rohrende

8,97 m	BAH C	11	0	Schadhafter Anschluss, unvollständig eingebunden		
				<i>Bem.:</i> Schadhafter Anschluss		
8,97 m	BAH C	12	0	Schadhafter Anschluss, unvollständig eingebunden		
10,38 m	BAB B A	12	1	Rissbildung, Riss, in Längsrichtung	1	
10,38 m	BAF B E	12	1	Oberflächenschaden, Abplatzung, nicht eindeutig feststellbar		
20,20 m	BCA E A	1		Anschluss, einfacher Anschluss - gemeißelt, Anschluss offen	150	0
20,20 m	BAG	1	0	Einragender Anschluss	6	
				<i>Bem.:</i> Spitzmuffenrohr

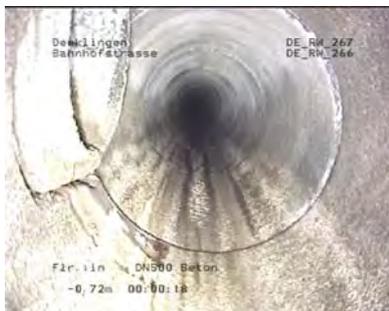
DE70.JPG

Station	Kode	Lage	Schadensbeschreibung	Quantifizierung	SKL
0,00 m	BCD XP	0 0	Anfangsknoten, Rohranfang		
0,80 m	BCA E A	9	Anschluss, einfacher Anschluss - gemeißelt, Anschluss offen	200 0	
0,80 m	BAG	9 0	Einragender Anschluss	7

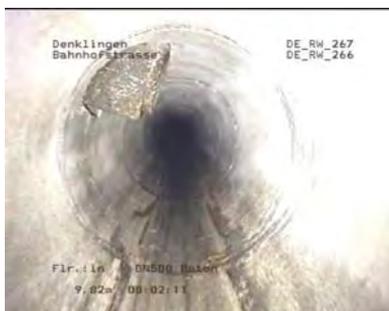
10,95 m	BCA E A	10	Anschluss, einfacher Anschluss - gemeißelt, Anschluss offen	150 0	
10,95 m	BAG	10 0	Einragender Anschluss	8

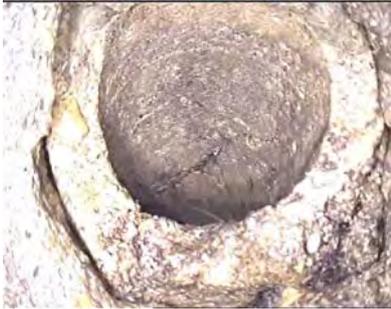
0,00 m	BCD	XP	0	0	Anfangsknoten, Rohranfang		
0,58 m	BCA	E	A	10	Anschluss, einfacher Anschluss - gemeißelt, Anschluss offen	150	0
DE67.JPG

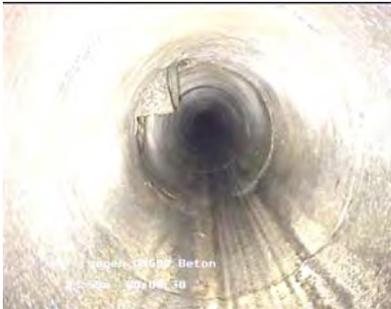
0,58 m	BAH	C	10	0	Schadhafter Anschluss, unvollständig eingebunden		
<i>Bem.:</i> Schadhafter Anschluss							
4,62 m	BAB	A	A	12	1	Rissbildung, Oberflächenriss, in Längsrichtung	0,5
20,51 m	BAB	A	A	12	1	Rissbildung, Oberflächenriss, in Längsrichtung	0,5
24,72 m	BCA	E	A	11	Anschluss, einfacher Anschluss - gemeißelt, Anschluss offen	150	0
DE68.JPG

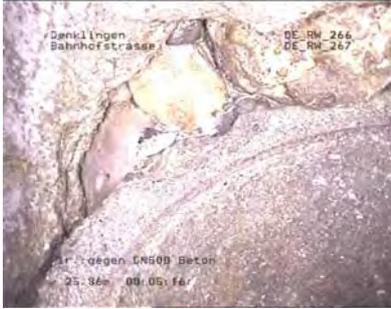
24,72 m	BAG		11	0	Einragender Anschluss	8	
DE69.JPG

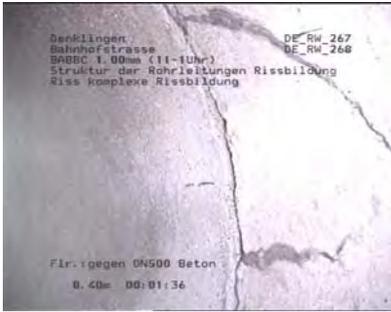
Inspektionsdatum: 29.06.2017		Richtung: U		Inspektionslänge: 40,55 m			
Station	Kode	Lage	Schadensbeschreibung	Quantifizierung		SKL	
0,00 m	BCD XP	0 0	Anfangsknoten, Rohranfang				
0,40 m	BCA E A	2	Anschluss, einfacher Anschluss - gemeißelt, Anschluss offen	150	0		
0,40 m	BAB B C	11 1	Rissbildung, Riss, komplexe Rissbildung	1			
DE73.JPG

37,60 m BAH C	10	0	Schadhafter Anschluss, unvollständig eingebunden	
			<i>Bem.:</i> Schadhafter Anschluss	
				DE77.JPG
37,60 m BAG	10	0	Einragender Anschluss	1
40,55 m BCE XP	0	0	Endknoten, Rohrende	
Geplante Sanierungsmaßnahmen zur Haltung				
Punktuelle Massnahmen				
<i>von Station - bis Station</i>	<i>San - Länge</i>	<i>San - Maßnahme</i>		<i>Nettokosten</i>
0,40		Offenbauweise - Anschluss		4.000,00 €
5,92		Stützsanierung		500,00 €
11,68		Anschlussleitung reinigen und untersuchen (Zustandskontrolle wegen Schäden)		180,00 €
	<i>Bemerkung:</i>	zweite Muffe		
11,68		Offenbauweise - Anschluss		4.000,00 €
24,14		kein Sanierungsbedarf/Schaden weiter beobachten		0,00 €
37,60		kein Sanierungsbedarf/Schaden weiter beobachten		0,00 €
Haltung: DE_RW_268 - DE_RW_267		Objektklasse: 1		Summe: 8.680,00 €

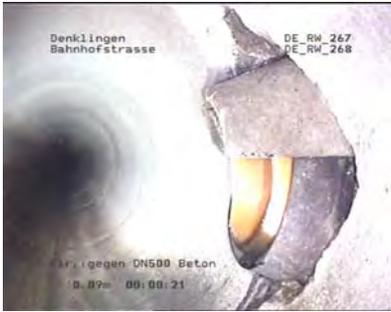
0,40 m	BAH C	2 0	Schadhafter Anschluss, unvollständig eingebunden	7,6			
DE72.JPG

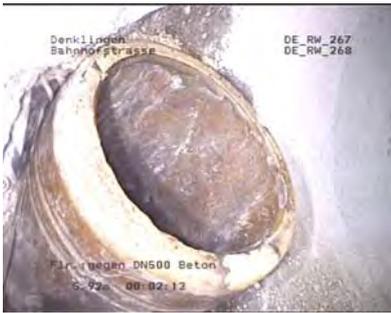
5,92 m	BAH	C	11	0	Schadhafter Anschluss, unvollständig eingebunden		
					<i>Bem.:</i>	Schadhafter Anschluss	
						DE74.JPG

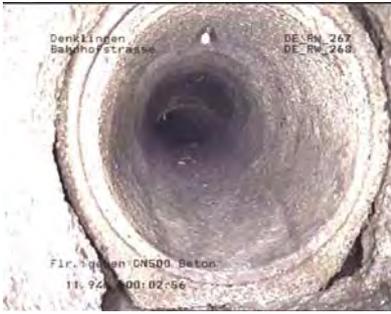
11,68 m	BCA	E	A	9	Anschluss, einfacher Anschluss - gemeißelt, Anschluss offen	150	0
11,68 m	BAH	C	9	0	Schadhafter Anschluss, unvollständig eingebunden		
					<i>Bem.:</i>	Schadhafter Anschluss, Boden-Holraum sichtbar	
						DE75.JPG

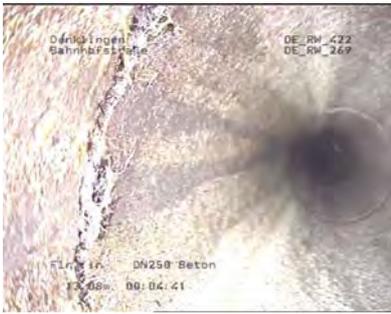
DE43.JPG
15,11 m BBA B	4	8	Wurzeln, einzelne feine Wurzeln	2	
16,90 m BAF E E	6	7	Oberflächenschaden, Zuschlagstoffe fehlen, nicht eindeutig feststellbar		
	<i>Bem.:</i> Aggressives Abwasser				
					DE44.JPG

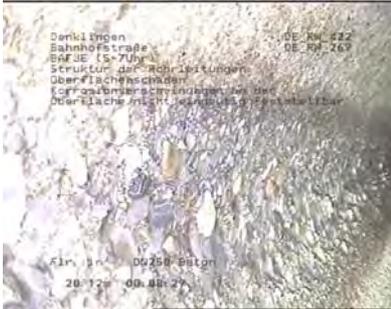
20,12 m	BAF	J	E	5	7	Oberflächenschaden, Korrosion an der Oberfläche, nicht eindeutig feststellbar		
							DE45.JPG

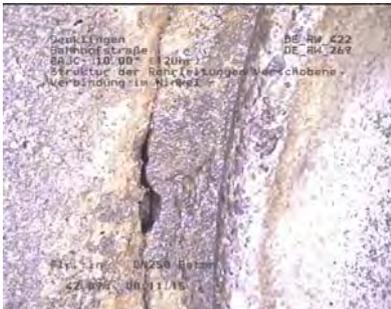
39,19 m	BAF	J	E	5	7	Oberflächenschaden, Korrosion an der Oberfläche, nicht eindeutig feststellbar		
42,89 m	BAJ	C		12	0	Verschobene Verbindung, im Winkel	10	
							DE46.JPG

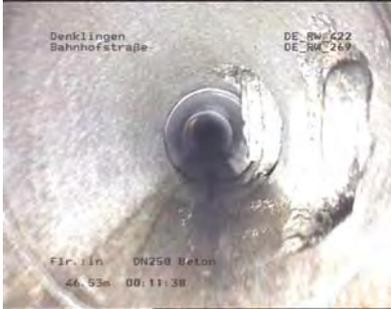
47,27 m	BCA	E	A	3		Anschluss, einfacher Anschluss - gemeißelt, Anschluss offen	150	0
							DE47.JPG

47,27 m	BAH	E		3	0	Schadhafter Anschluss, verstopft		
Bem.: Schadhafter Anschluss								
47,27 m	BAH	C		3	0	Schadhafter Anschluss, unvollständig eingebunden		
Bem.: Schadhafter Anschluss								
47,50 m	BCA	E	A	3		Anschluss, einfacher Anschluss - gemeißelt, Anschluss offen	150	0

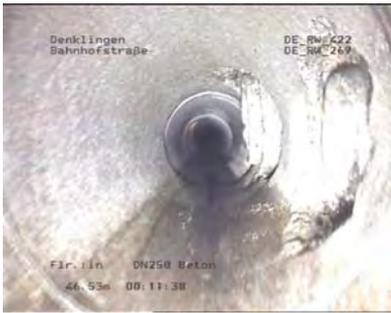
47,50 m	BAG			3	0	Einragender Anschluss		12	
<i>Bem.:</i> Boden sichtbar									
									DE47.JPG

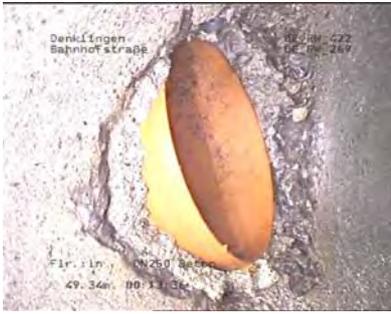
49,70 m	BCA	E	A	10		Anschluss, einfacher Anschluss - gemeißelt, Anschluss offen		150	0
49,70 m	BAH	C		10	0	Schadhafter Anschluss, unvollständig eingebunden			
<i>Bem.:</i> Schadhafter Anschluss									
									DE49.JPG

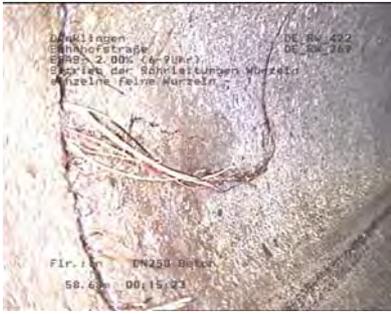
58,68 m	BAB	B	A	9		Rissbildung, Riss, in Längsrichtung		2	
									DE50.JPG

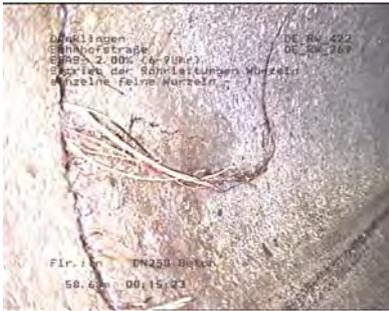
58,68 m	BBA	B	6	9	Wurzeln, einzelne feine Wurzeln	2	
							DE50.JPG

Geplante Sanierungsmaßnahmen zur Haltung				
Linienhafte Massnahmen				
von Station - bis Station	San - Länge	San - Maßnahme		Nettokosten
15,11	142,00	126,89 m	Wurzelfräsen bis 20% gesamte Haltung	1.015,12 €
<i>Bemerkung:</i>			Alle 5 Jahre	
Punktuelle Massnahmen				
von Station - bis Station	San - Länge	San - Maßnahme		Nettokosten
0,22		Stutzensanierung		500,00 €
4,70		Stutzensanierung		500,00 €
16,90		Anschluss auf Funktion überprüfen (Fehlanschluss?)		100,00 €
47,27		Stutzensanierung		500,00 €
47,27		Anschluss auf Funktion überprüfen (in Betrieb?)		100,00 €
47,50		Stutzensanierung		500,00 €
49,70		kein Sanierungsbedarf/Schaden weiter beobachten		0,00 €
77,00		Anschluss auf Funktion überprüfen (Fehlanschluss?)		100,00 €

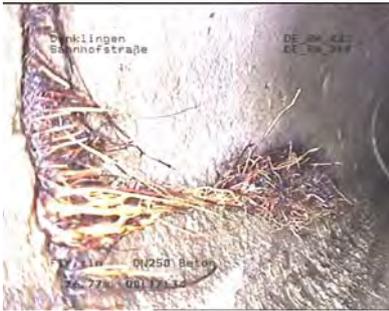
76,77 m	BBA	B	5	7	Wurzeln, einzelne feine Wurzeln	5	
							DE51.JPG

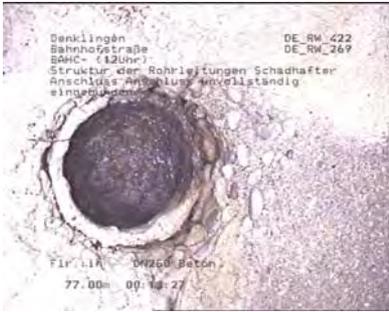
77,00 m	BCA	E	A	12	Anschluss, einfacher Anschluss - gemeißelt, Anschluss offen	100	0
Bem.: 100 GG Rohr							
77,00 m	BAH	C	12	0	Schadhafter Anschluss, unvollständig eingebunden		
Bem.: Schadhafter Anschluss							
							DE52.JPG

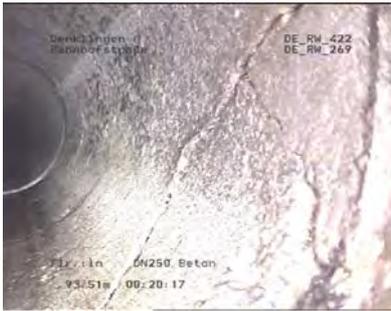
93,52 m	BAB	B	C	4	6	Rissbildung, Riss, komplexe Rissbildung	5	
								DE54.JPG

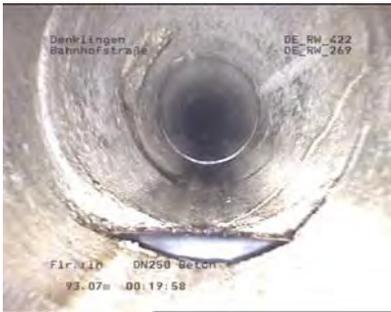
93,52 m	BBE	G		5	7	Andere Hindernisse, fremde Leitungen oder Kabel durchqueren die Rohrleitung	5	
								DE53.JPG

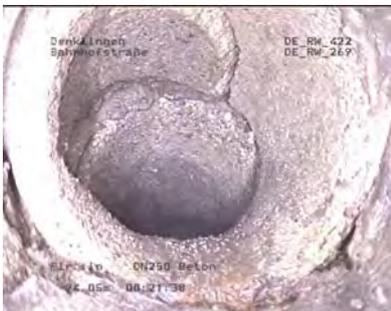
94,05 m	BCA	E	A	10		Anschluss, einfacher Anschluss - gemeißelt, Anschluss offen	150	0
94,05 m	BAH	C		10	0	Schadhafter Anschluss, unvollständig eingebunden		
<i>Bem.:</i> Schadhafter Anschluss								
								DE55.JPG

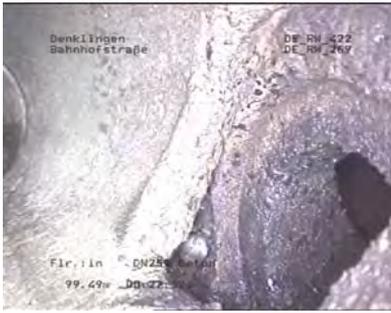
99,89 m	BAO		0	Boden sichtbar					
DE57.JPG

93,52	Offenbauweise - kreuzende Hausanschlussleitung umlegen	4.000,00 €
94,05	Anschlussleitung reinigen und untersuchen (Zustandskontrolle wegen Schäden)	180,00 €
94,05	Offenbauweise - Anschluss	4.000,00 €
99,89	Anschlussleitung reinigen und untersuchen (Zustandskontrolle wegen Schäden)	180,00 €
99,89	Offenbauweise - Anschluss	4.000,00 €
102,7	Stutzensanierung	500,00 €
Haltung: DE_RW_277 - DE_SK_145		
Objektklasse: 1		
		Summe: 16.175,12 €

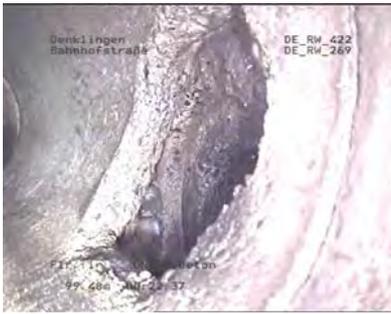
99,89 m	BAH	C	3	0	Schadhafter Anschluss, unvollständig eingebunden				
Bem.: Schadhafter Anschluss									
DE56.JPG

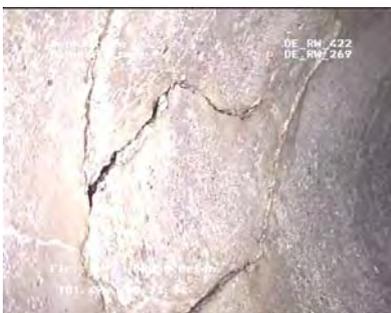
101,49 m	BAC	A	10	2	Rohrbruch/Einsturz, Bruch			3	
DE58.JPG

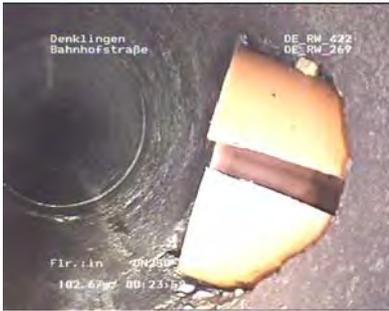
102,71 m	BAG	2	0	Einragender Anschluss		12	
							DE59.JPG

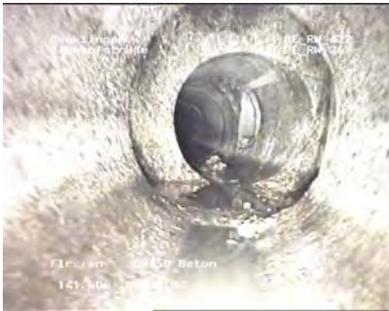
DE60.JPG

110,91 m	BCA	E	A	10	Anschluss, einfacher Anschluss - gemeißelt, Anschluss offen	150	0
110,91 m	BAH	C		10	0	Schadhafter Anschluss, unvollständig eingebunden	
						<i>Bem.:</i> Schadhafter Anschluss	
142,22 m	BCE	XP		0	0	Endknoten, Rohrende	
						<i>Bem.:</i> Leichte Ausbiegungen und Versätze über die gesamte Hal

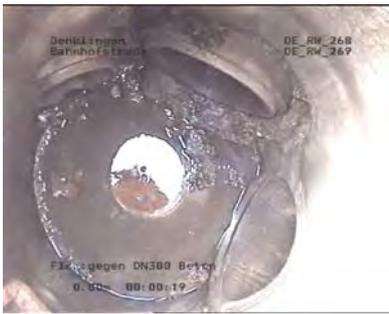
Inspektionsdatum: 28.06.2017		Richtung: O		Inspektionslänge: 1,74 m	
Station	Kode	Lage	Schadensbeschreibung	Quantifizierung	SKL
0,00 m	BCD XP	0 0	Anfangsknoten, Rohranfang		
					DE62.JPG

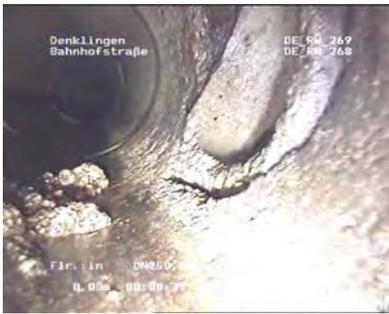
0,62 m	BCA E A	4	Anschluss, einfacher Anschluss - gemeißelt, Anschluss offen	150	0
					DE61.JPG

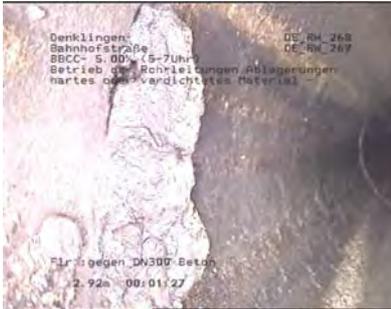
DE63.JPG
6,85 m	BDC Z	0	0	Inspektion abgebrochen, anderer Grund, Gegenseite nicht erreicht

0,00 m	BCD XP	0	0	Anfangsknoten, Rohranfang	
2,92 m	BBC C	5	7	Ablagerungen, hartes oder verdichtetes Material	5
<i>Bem.:</i> Betonablagerungen,

Geplante Sanierungsmaßnahmen zur Haltung			
Punktuelle Massnahmen			
<i>von Station - bis Station</i>	<i>San - Länge</i>	<i>San - Maßnahme</i>	<i>Nettokosten</i>
1,74		Abflußhindernis entfernen	80,00 €
1,74		TV-Untersuchung und Reinigung (komplette Haltung)	180,00 €
2,92		Abflußhindernis entfernen	80,00 €
Haltung: DE_SK_145 - DE_RW_269		Objektklasse: 2	Summe: 340,00 €

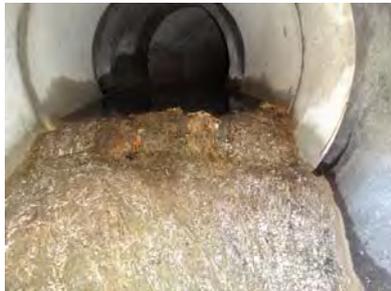
DE83.JPG

Station	Kode	Lage	Schadensbeschreibung	Quantifizierung	SKL
0,00 m	BCD XP	0 0	Anfangsknoten, Rohranfang		
2,09 m	BCC B	Y 0 0	Krümmung der Leitung, nach rechts	45	
8,98 m	BDD A	0 0	Wasserspiegel, klar	15	
46,47 m	BCC A	Y 0 0	Krümmung der Leitung, nach links	45	
48,43 m	BBA C	0 0	Wurzeln, komplexes Wurzelwerk	25

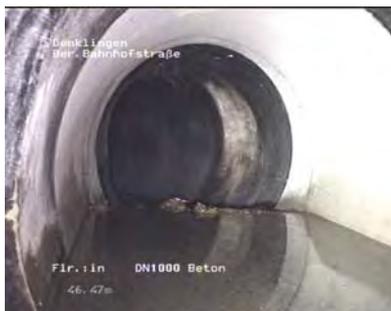
DE82.JPG

Bem.: Wurzeln im Rohrende nicht sichtbar, Foto.

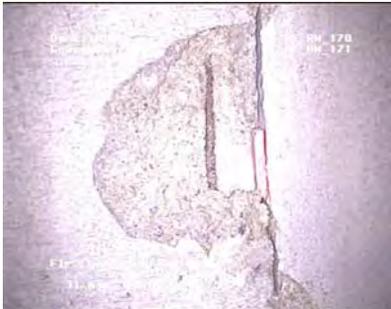
Inspektionsdatum: 30.06.2017		Richtung: U		Inspektionslänge: 47,65 m	
Station	Kode	Lage	Schadensbeschreibung	Quantifizierung	SKL
0,00 m	BCD XP	0 0	Anfangsknoten, Rohranfang		
13,06 m	BBC C	4 5	Ablagerungen, hartes oder verdichtetes Material	4,4	
28,50 m	BBC C	4 5	Ablagerungen, hartes oder verdichtetes Material	4,4	
		<i>Bem.:</i>	Sedimentation, Kalk		
31,63 m	BAF B A	11	Oberflächenschaden, Abplatzung, mechanische Beschädigung	100	
					DE87.JPG

Geplante Sanierungsmaßnahmen zur Haltung				
Punktuelle Massnahmen				
von Station - bis Station	San - Länge	San - Maßnahme		Nettokosten
31,63		Handsanierung		500,00 €
<i>Bemerkung:</i> Bewehrung entrostet, behandeln und verspachteln				
Haltung: DE_RW_171 - DE_RW_170		Objektklasse: 3	Summe: 500,00 €

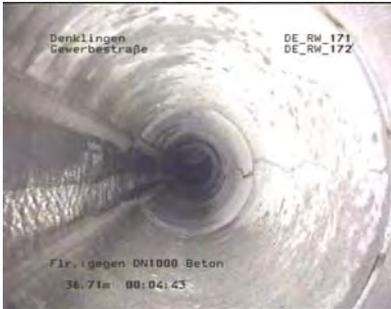
Station	Kode	Lage	Schadensbeschreibung	Quantifizierung	SKL
0,00 m	BBC C	5 7	Ablagerungen, hartes oder verdichtetes Material	3,3	
		<i>Bem.:</i>	Sedimentation		
0,00 m	BCD XP	0 0	Anfangsknoten, Rohranfang		
33,07 m	BCA B	A 11	Anschluss, Sattelanschluss - gebohrt, Anschluss offen	150	0
36,71 m	BAB A	A 12 12	Rissbildung, Oberflächenriss, in Längsrichtung	1	
					DE88.JPG

von Station - bis Station	San - Länge	San - Maßnahme	Nettokosten
36,71		kein Sanierungsbedarf/Schaden weiter beobachten	0,00 €

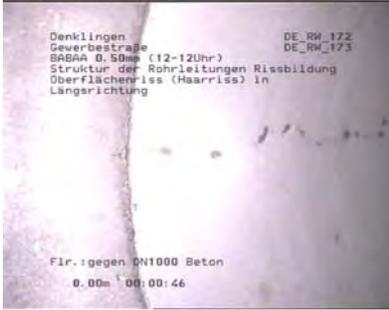
Station	Kode	Lage	Schadensbeschreibung	Quantifizierung	SKL
0,00 m	BAB A	A 12 12	Rissbildung, Oberflächenriss, in Längsrichtung	0,5	
DE89.JPG

von Station - bis Station	San - Länge	San - Maßnahme	Nettokosten
0,00		kein Sanierungsbedarf/Schaden weiter beobachten	0,00 €

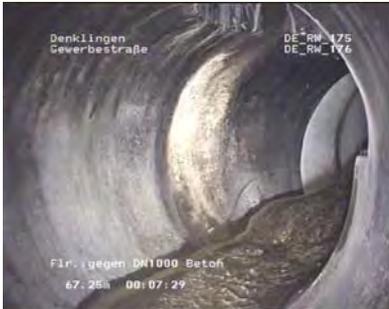
Inspektionsdatum: 30.06.2017 Richtung: U Inspektionslänge: 68,31 m					
Station	Kode	Lage	Schadensbeschreibung	Quantifizierung	SKL
0,00 m	BCD XP	0 0	Anfangsknoten, Rohranfang		
1,06 m	BBC C	5 7	Ablagerungen, hartes oder verdichtetes Material	5	
2,14 m	BCA B A	11	Anschluss, Sattelanschluss - gebohrt, Anschluss offen	150	0
42,26 m	BCA B A	10	Anschluss, Sattelanschluss - gebohrt, Anschluss offen	150	0
67,25 m	BCC B		Krümmung der Leitung, nach rechts	45	
DE86.JPG

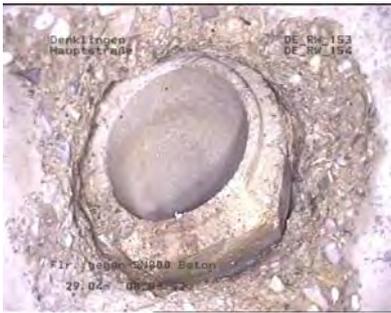
28,96 m BAH C	10	0	Schadhafter Anschluss, unvollständig eingebunden	
	<i>Bem.:</i> Schadhafter Anschluss

DE92.JPG
34,81 m BCE XP	0	0	Endknoten, Rohrende	
Geplante Sanierungsmaßnahmen zur Haltung				
Punktuelle Massnahmen				
<i>von Station - bis Station</i>	<i>San - Länge</i>	<i>San - Maßnahme</i>		<i>Nettokosten</i>
18,73		Stützsanierung		500,00 €
20,12		Stützsanierung		500,00 €
28,96		kein Sanierungsbedarf/Schaden weiter beobachten		0,00 €
Haltung: DE_RW_154 - DE_RW_153			Objektklasse: 2	Summe: 1.000,00 €

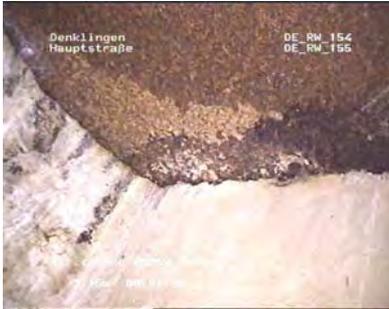
Inspektionsdatum: 29.06.2017		Richtung: U		Inspektionslänge: 60,81 m			
Station	Kode	Lage	Schadensbeschreibung	Quantifizierung	SKL		
0,00 m	BCD XP	0 0	Anfangsknoten, Rohranfang				
3,15 m	BDB	0 0	Allgemeine Anmerkung				
Bem.: Vermutlich Zwischenschacht, verdeckt mit Stahlplatte							
							DE93.JPG

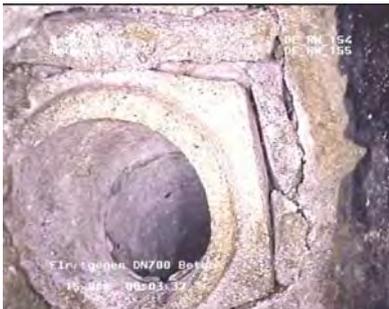
7,90 m	BCA E A	2	Anschluss, einfacher Anschluss - gemeißelt, Anschluss offen	150	0		
7,90 m	BAH C	3 0	Schadhafter Anschluss, unvollständig eingebunden				
Bem.: Schadhafter Anschluss							
15,59 m	BCA E A	11	Anschluss, einfacher Anschluss - gemeißelt, Anschluss offen	150	0		
15,59 m	BAH C	11 0	Schadhafter Anschluss, unvollständig eingebunden				
Bem.: Schadhafter Anschluss							
							DE94.JPG

Punktuelle Massnahmen			
<i>von Station - bis Station</i>	<i>San - Länge</i>	<i>San - Maßnahme</i>	<i>Nettokosten</i>
7,90		kein Sanierungsbedarf/Schaden weiter beobachten	0,00 €
15,59		kein Sanierungsbedarf/Schaden weiter beobachten	0,00 €
25,09		Stutzensanierung	500,00 €
34,29		kein Sanierungsbedarf/Schaden weiter beobachten	0,00 €
39,14		kein Sanierungsbedarf/Schaden weiter beobachten	0,00 €
42,77		Stutzen einragend nur fräsen	150,00 €
44,17		Stutzensanierung	500,00 €
55,04		kein Sanierungsbedarf/Schaden weiter beobachten	0,00 €
Haltung: DE_RW_155 - DE_RW_154		Objektklasse: 2	Summe: 1.150,00 €

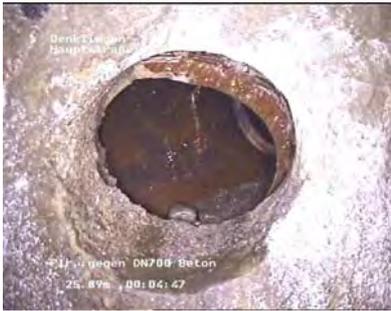
25,09 m	BCA	E	A	8	Anschluss, einfacher Anschluss - gemeißelt, Anschluss offen	150	0
25,09 m	BAH	B		8	Schadhafter Anschluss, zurückliegend		0
							DE95.JPG

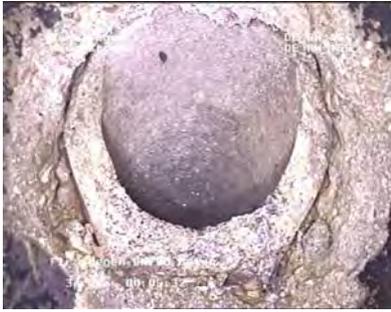
34,29 m	BCA	E	A	1	Anschluss, einfacher Anschluss - gemeißelt, Anschluss offen	150	0
34,29 m	BAH	C		1	0	Schadhafter Anschluss, unvollständig eingebunden	
					<i>Bem.:</i> Schadhafter Anschluss		
							DE96.JPG

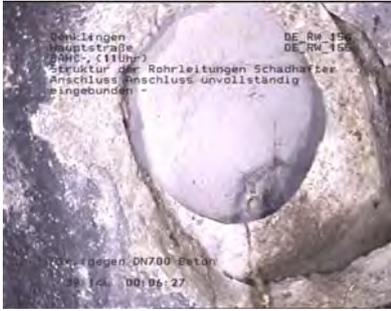
39,14 m	BCA	E	A	11	Anschluss, einfacher Anschluss - gemeißelt, Anschluss offen	150	0
39,14 m	BAH	C		11	0	Schadhafter Anschluss, unvollständig eingebunden	
					<i>Bem.:</i> Schadhafter Anschluss		
							DE97.JPG

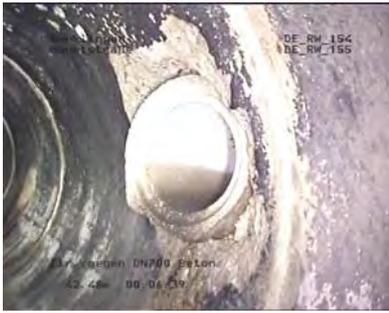
42,77 m	BAG		2	0	Einragender Anschluss		2,43	
								DE98.JPG

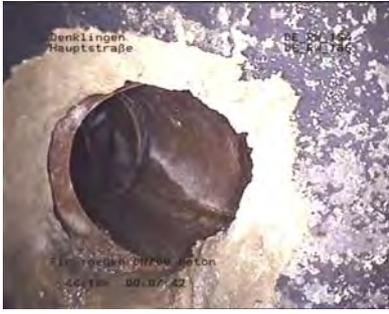
43,23 m	BCA	E	A	10	Anschluss, einfacher Anschluss - gemeißelt, Anschluss offen		150	0
44,17 m	BCA	E	A	3	Anschluss, einfacher Anschluss - gemeißelt, Anschluss offen		150	0
44,17 m	BAH	C		3	0	Schadhafter Anschluss, unvollständig eingebunden		
					<i>Bem.:</i>	Schadhafter Anschluss, zurückliegend		
								DE99.JPG

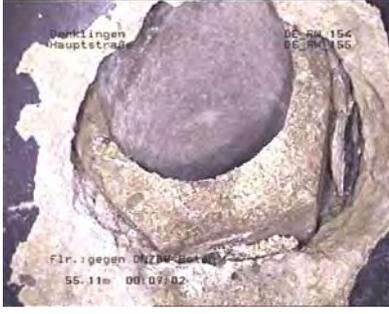
53,32 m	BCA	E	A	9	Anschluss, einfacher Anschluss - gemeißelt, Anschluss offen		150	0
55,04 m	BCA	E	A	11	Anschluss, einfacher Anschluss - gemeißelt, Anschluss offen		150	0
55,04 m	BAH	C		11	0	Schadhafter Anschluss, unvollständig eingebunden		
					<i>Bem.:</i>	Schadhafter Anschluss		
								DE100.JPG

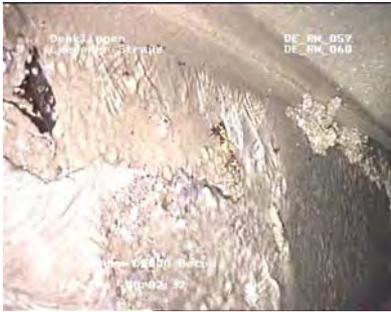
Station	Kode	Lage	Schadensbeschreibung	Quantifizierung	SKL
0,00 m	BCD XP	0 0	Anfangsknoten, Rohranfang		
1,95 m	BDD A	0 0	Wasserspiegel, klar	6,2	
22,10 m	BBC C	5 7	Ablagerungen, hartes oder verdichtetes Material	5,5	
DE107.JPG

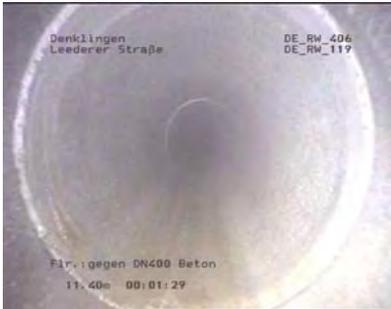
<i>Inspektionsdatum:</i> 28.06.2017		<i>Richtung:</i> U		<i>Inspektionslänge:</i> 39,31 m	
Station	Kode	Lage	Schadensbeschreibung	Quantifizierung	SKL
0,00 m	BCD XP	0 0	Anfangsknoten, Rohranfang		
12,10 m	BBF A	6 9	Infiltration, Schwitzen

DE106.JPG
12,10 m	BAB B B	12 12	Rissbildung, Riss, am Rohrumfang	1	
39,31 m	BCE XP	0 0	Endknoten, Rohrende

Geplante Sanierungsmaßnahmen zur Haltung				
Punktuelle Massnahmen				
<i>von Station - bis Station</i>	<i>San - Länge</i>	<i>San - Maßnahme</i>		<i>Nettokosten</i>
12,10		kein Sanierungsbedarf/Schaden weiter beobachten		0,00 €
Haltung: DE_RW_119 - DE_RW_406		Objektklasse: 3		Summe: 0,00 €

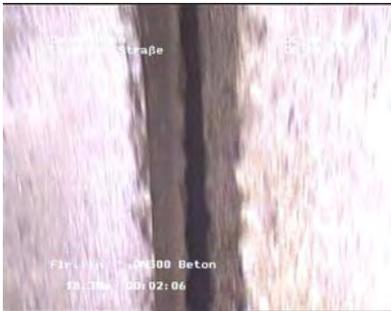
DE104.JPG
36,05 m	BAJ C	6 0	Verschobene Verbindung, im Winkel	5

Station	Kode	Lage	Schadensbeschreibung	Quantifizierung	SKL
0,00 m	BCD XP	0 0	Anfangsknoten, Rohranfang		
18,30 m	BAO	4 7	Boden sichtbar		
		<i>Bem.:</i>	Spitzmuffenrohre		
18,30 m	BDA		Allgemeines Foto		
		<i>Bem.:</i>	Spitzmuffenrohre

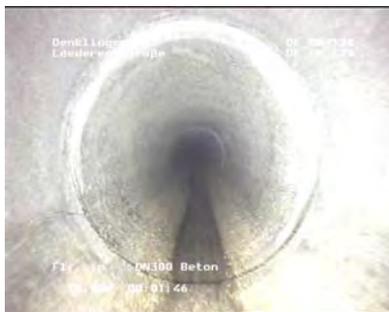
DE101.JPG

Station	Kode	Lage	Schadensbeschreibung	Quantifizierung	SKL
0,00 m	BCD XP	0 0	Anfangsknoten, Rohranfang		
13,00 m	BAB B A	8	Rissbildung, Riss, in Längsrichtung	1	
<i>Bem.:</i> 0,5 m lang

Punktueller Massnahmen				
von Station - bis Station	San - Länge	San - Maßnahme		Nettokosten
13,00		kein Sanierungsbedarf/Schaden weiter beobachten		0,00 €

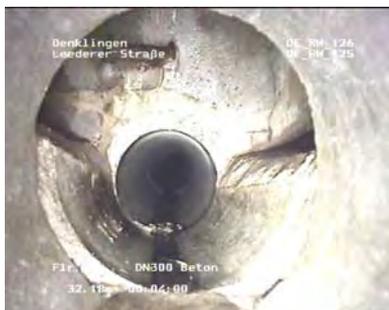
DE102.JPG

29,92 m	BAJ C	6 0	Versobene Verbindung, im Winkel	5	
32,68 m	BCE XP	0 0	Endknoten, Rohrende		
<i>Bem.:</i> nicht fachgerecht

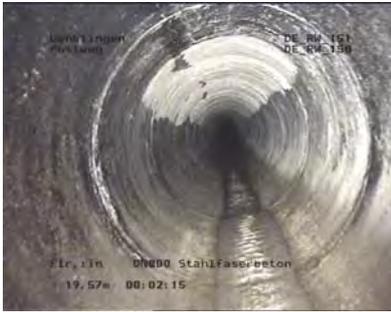
Inspektionsdatum: 29.06.2017		Richtung: O		Inspektionslänge: 68,60 m			
Station	Kode	Lage	Schadensbeschreibung	Quantifizierung		SKL	
0,00 m	BCD XP	0 0	Anfangsknoten, Rohranfang				
17,70 m	BCA E	A 12	Anschluss, einfacher Anschluss - gemeißelt, Anschluss offen	150	0		
19,00 m	BAB B	A 11	Rissbildung, Riss, in Längsrichtung	1			
							DE121.JPG

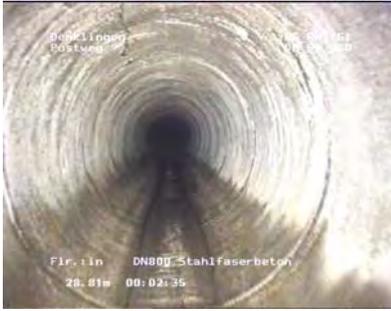
19,55 m	BCA E	A 2	Anschluss, einfacher Anschluss - gemeißelt, Anschluss offen	150	0		
21,90 m	BAB B	A 11	Rissbildung, Riss, in Längsrichtung	1			
27,80 m	BAB B	A 11	Rissbildung, Riss, in Längsrichtung	1			
							DE122.JPG

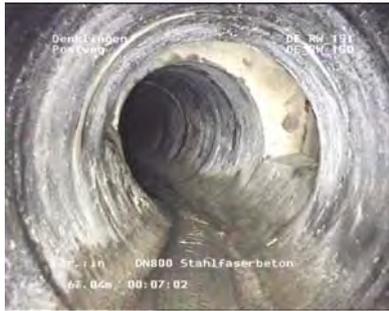
DE123.JPG

68,60 m BCE XP 0 0 Endknoten, Rohrende

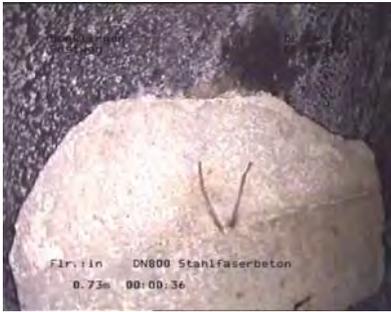
Inspektionsdatum: 29.06.2017		Richtung: O		Inspektionslänge: 42,06 m	
Station	Kode	Lage	Schadensbeschreibung	Quantifizierung	SKL
0,00 m	BCD XP	0 0	Anfangsknoten, Rohranfang		
0,65 m	BAL Z	10 2	Schadhafte Reparatur, andere	0	
0,65 m	BBE H	10 2	Andere Hindernisse, Gegenstand / Objekt in den Rohrkörper eingebaut	10	
DE115.JPG

33,23		kein Sanierungsbedarf/Schaden weiter beobachten		0,00 €
Haltung: DE_RW_152 - DE_RW_151			Objektklasse: 2	Summe: 20.700,00 €

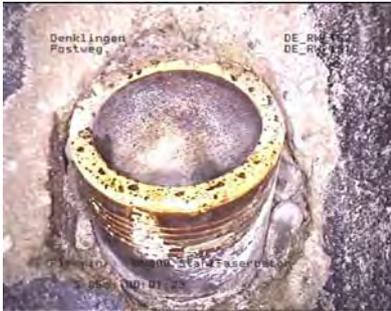
3,85 m	BCA E A	11	Anschluss, einfacher Anschluss - gemeißelt, Anschluss offen	150	0
3,85 m	BAG	11 0	Einragender Anschluss	5	
<i>Bem.:</i> Baustahl sichtbar					
DE116.JPG

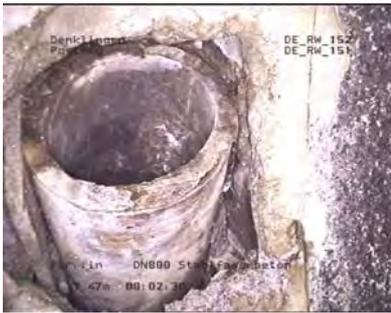
13,47 m	BAH	C	1	0	Schadhafter Anschluss, unvollständig eingebunden			
					<i>Bem.:</i> Schadhafter Anschluss			
						DE117.JPG

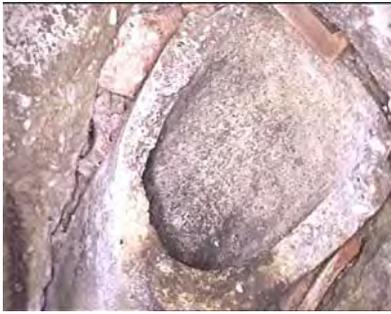
16,83 m	BCA	E	A	11	Anschluss, einfacher Anschluss - gemeißelt, Anschluss offen	150	0	
16,83 m	BAH	C	11	0	Schadhafter Anschluss, unvollständig eingebunden			
					<i>Bem.:</i> Schadhafter Anschluss			
						DE118.JPG

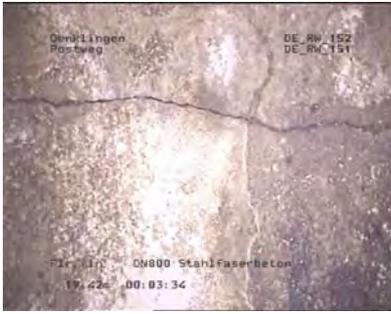
19,42 m	BAB	B	A	12	1	Rissbildung, Riss, in Längsrichtung	1	
						DE119.JPG

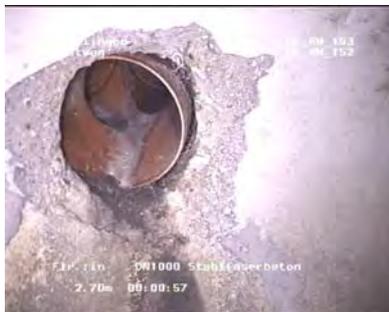
DE108.JPG

Station	Kode	Lage	Schadensbeschreibung	Quantifizierung	SKL
0,00 m	BCD XP	0 0	Anfangsknoten, Rohranfang		
2,70 m	BCA E A	10	Anschluss, einfacher Anschluss - gemeißelt, Anschluss offen	150	0
2,70 m	BAH C	10 0	Schadhafter Anschluss, unvollständig eingebunden		
			<i>Bem.:</i> Schadhafter Anschluss

Geplante Sanierungsmaßnahmen zur Haltung			
Punktuelle Massnahmen			
<i>von Station - bis Station</i>	<i>San - Länge</i>	<i>San - Maßnahme</i>	<i>Nettokosten</i>
3,58		Anschlussleitung reinigen und untersuchen (Verstopfung)	180,00 €
3,58		Anschluss auf Funktion überprüfen (in Betrieb?)	100,00 €
9,81		Handsanierung - Bewehrung entrostern, behandeln und verspachteln	500,00 €
23,58		Bewehrung einragend fräsen	120,00 €
23,58		Bewehrung entrostern, behandeln	120,00 €
23,58		Handsanierung - Anschluss	650,00 €
Haltung: DE_RW_153 - DE_RW_152		Objektklasse: 2	Summe: 1.670,00 €

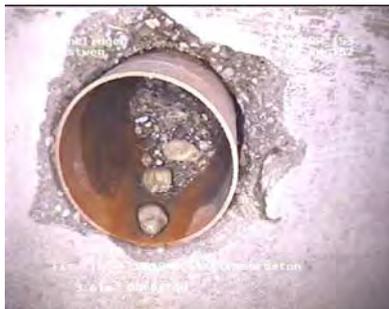
DE110.JPG

3,58 m	BCA E A	4	Anschluss, einfacher Anschluss - gemeißelt, Anschluss offen	150	0
3,58 m	BAH E	4 0	Schadhafter Anschluss, verstopft		
			<i>Bem.:</i> Schadhafter Anschluss

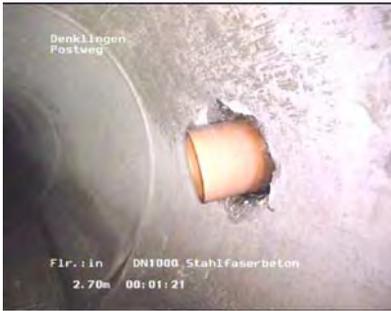
3,58 m BAG	4	0	Einragender Anschluss		5	
						DE109.JPG

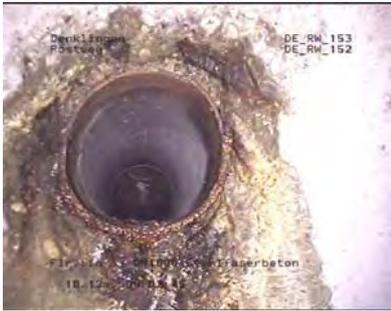
9,81 m BCA	E	A	1	Anschluss, einfacher Anschluss - gemeißelt, Anschluss offen	150	0
9,81 m BAF	F	A	1	Oberflächenschaden, Bewehrung sichtbar, mechanische Beschädigung		0
						DE111.JPG

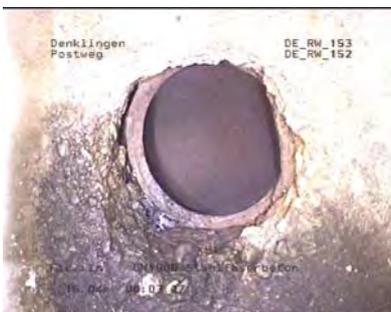
14,76 m BCA	E	A	12	Anschluss, einfacher Anschluss - gemeißelt, Anschluss offen	150	0
						DE112.JPG

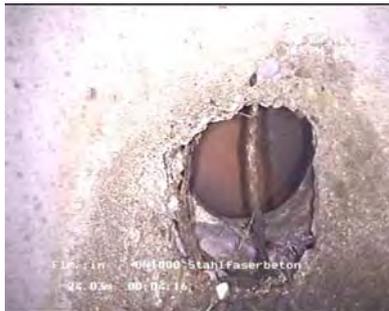
DE113.JPG

23,58 m BCA	E	A	1	Anschluss, einfacher Anschluss - gemeißelt, Anschluss offen	150	0
23,58 m BAH	C		1	Schadhafter Anschluss, unvollständig eingebunden		
				<i>Bem.:</i> Schadhafter Anschluss

23,58 m BAH B	1	0	Schadhafter Anschluss, zurückliegend
<i>Bem.:</i> Baustahl sichtbar

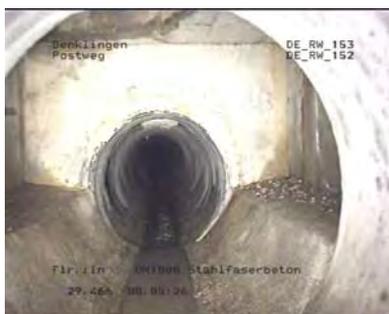
DE114.JPG

30,68 m BCE XP	0	0	Endknoten, Rohrende
----------------	---	---	---------------------

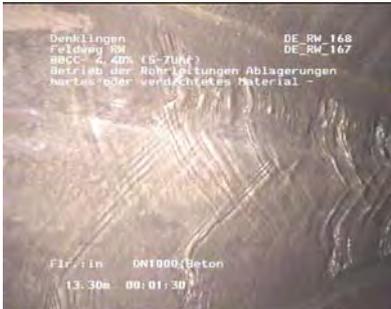
<i>Inspektionsdatum:</i> 30.06.2017		<i>Richtung:</i> O		<i>Inspektionslänge:</i> 59,39 m	
Station	Kode	Lage	Schadensbeschreibung	Quantifizierung	SKL
0,00 m	BCD XP	0 0	Anfangsknoten, Rohranfang		
13,30 m	BBC C	5 7	Ablagerungen, hartes oder verdichtetes Material	4,4	
DE85.JPG

Geplante Sanierungsmaßnahmen zur Haltung				
Punktuelle Massnahmen				
<i>von Station - bis Station</i>	<i>San - Länge</i>	<i>San - Maßnahme</i>	<i>Nettokosten</i>	
13,30		kein Sanierungsbedarf/Schaden weiter beobachten	0,00 €	
Haltung: DE_RW_168 - DE_RW_167		Objektklasse: 3	Summe: 0,00 €

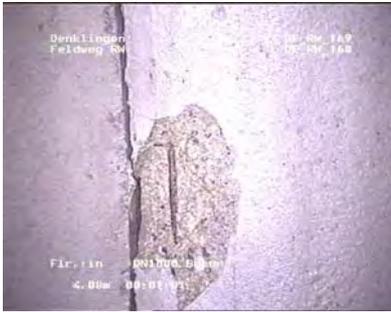
<i>Inspektionsdatum:</i> 30.06.2017		<i>Richtung:</i> O		<i>Inspektionslänge:</i> 71,03 m	
Station	Kode	Lage	Schadensbeschreibung	Quantifizierung	SKL
0,00 m	BBC C	5 7	Ablagerungen, hartes oder verdichtetes Material	4,4	
0,00 m	BCD XP	0 0	Anfangsknoten, Rohranfang		
3,67 m	BAF B E	2 3	Oberflächenschaden, Abplatzung, nicht eindeutig feststellbar		
DE84.JPG

Geplante Sanierungsmaßnahmen zur Haltung				
Punktuelle Massnahmen				
<i>von Station - bis Station</i>	<i>San - Länge</i>	<i>San - Maßnahme</i>	<i>Nettokosten</i>	
3,67		Handsanierung	600,00 €	
<i>Bemerkung:</i> Bewehrung entrostet, behandeln und verspachteln				
Haltung: DE_RW_169 - DE_RW_168		Objektklasse: 3	Summe: 600,00 €

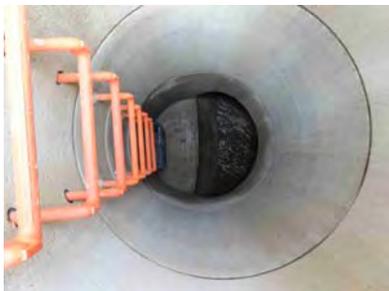
DE_RW_408_01072017_01.JPG

<i>Station</i>	<i>Kode</i>		<i>Quantifizierung</i>	<i>SKL</i>
0,00 m	DCG A A	Anschlussleitung, kreisförmig, Anschluss entwässert in den Schacht	0	
0,00 m	DCG A B	Anschlussleitung, kreisförmig, Anschluss entwässert aus dem Schacht	0	
0,00 m	DCA B	Anschluss, freier Zulauf im Gerinne		
0,00 m	DCA B	Anschluss, freier Zulauf im Gerinne		
0,00 m	DDB	Inspektionsende

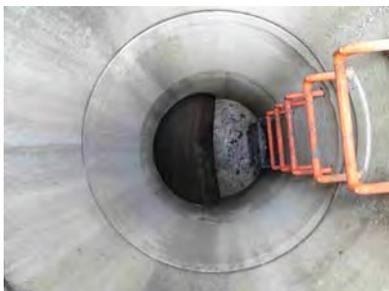
DE_RW_409_01072017_01.JPG

<i>Station</i>	<i>Kode</i>		<i>Quantifizierung</i>	<i>SKL</i>
0,00 m	DCG A A	Anschlussleitung, kreisförmig, Anschluss entwässert in den Schacht	0	
0,00 m	DCG A B	Anschlussleitung, kreisförmig, Anschluss entwässert aus dem Schacht	0	
0,00 m	DCA B	Anschluss, freier Zulauf im Gerinne		
0,00 m	DCA B	Anschluss, freier Zulauf im Gerinne		
0,00 m	DDB	Inspektionsende

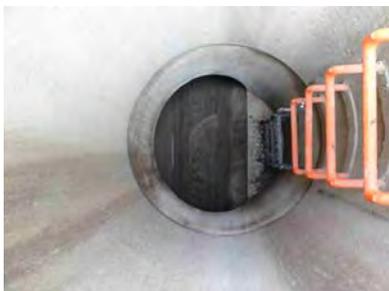
DE_RW_410_01072017_01.JPG

Station	Kode		Quantifizierung	SKL
0,00 m	DCG A A	Anschlussleitung, kreisförmig, Anschluss entwässert in den Schacht	0	
0,00 m	DCG A B	Anschlussleitung, kreisförmig, Anschluss entwässert aus dem Schacht	0	
0,00 m	DCA B	Anschluss, freier Zulauf im Gerinne		
0,00 m	DCA B	Anschluss, freier Zulauf im Gerinne		
0,00 m	DDB	Inspektionsende

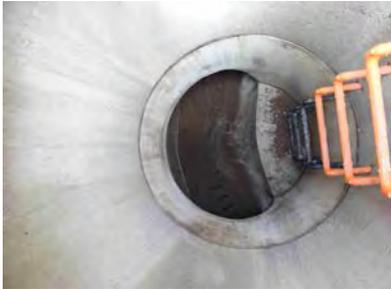
<i>Inspektionsdatum:</i> 01.07.2017		<i>Richtung:</i> 1		
<i>Station</i>	<i>Kode</i>		<i>Quantifizierung</i>	<i>SKL</i>
0,00 m	DCG A A	Anschlussleitung, kreisförmig, Anschluss entwässert in den Schacht	0	
0,00 m	DCG A B	Anschlussleitung, kreisförmig, Anschluss entwässert aus dem Schacht	0	
0,00 m	DCA B	Anschluss, freier Zulauf im Gerinne		
0,00 m	DCA B	Anschluss, freier Zulauf im Gerinne		
0,00 m	DDB	Inspektionsende		
		DE_RW_411_01072017_01.JPG

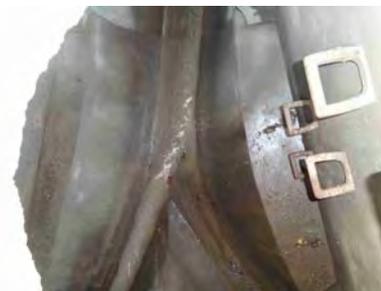
DE_RW_153_01072017_01.JPG

Station	Kode		Quantifizierung	SKL
0,00 m	DCG A A	Anschlussleitung, kreisförmig, Anschluss entwässert in den Schacht	700	
0,00 m	DCG A A	Anschlussleitung, kreisförmig, Anschluss entwässert in den Schacht	800	
0,00 m	DCG A B	Anschlussleitung, kreisförmig, Anschluss entwässert aus dem Schacht	0	
0,00 m	DCA B	Anschluss, freier Zulauf im Gerinne		
0,00 m	DCA B	Anschluss, freier Zulauf im Gerinne		
0,00 m	DCA B	Anschluss, freier Zulauf im Gerinne		
0,00 m	DDB	Inspektionsende

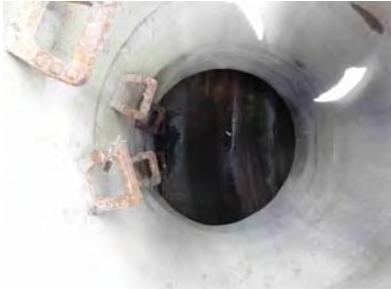
<i>Inspektionsdatum:</i> 01.07.2017		<i>Richtung:</i> 1		
<i>Station</i>	<i>Kode</i>		<i>Quantifizierung</i>	<i>SKL</i>
0,00 m	DCG A A	Anschlussleitung, kreisförmig, Anschluss entwässert in den Schacht	700	
0,00 m	DCG A B	Anschlussleitung, kreisförmig, Anschluss entwässert aus dem Schacht	700	
0,00 m	DCA B	Anschluss, freier Zulauf im Gerinne		
0,00 m	DCA B	Anschluss, freier Zulauf im Gerinne		
0,00 m	DDB	Inspektionsende		
		DE_RW_264_01072017_01.JPG

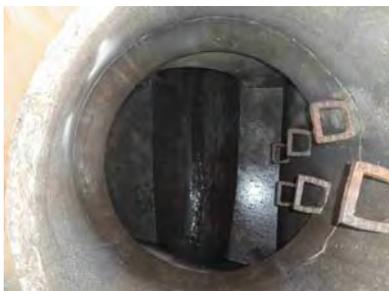
DE_RW_265_01072017_01.JPG

<i>Station</i>	<i>Kode</i>		<i>Quantifizierung</i>	<i>SKL</i>
0,00 m	DCG A A	Anschlussleitung, kreisförmig, Anschluss entwässert in den Schacht	500	
0,00 m	DCG A B	Anschlussleitung, kreisförmig, Anschluss entwässert aus dem Schacht	700	
0,00 m	DCA B	Anschluss, freier Zulauf im Gerinne		
0,00 m	DCA B	Anschluss, freier Zulauf im Gerinne		
0,00 m	DDB	Inspektionsende

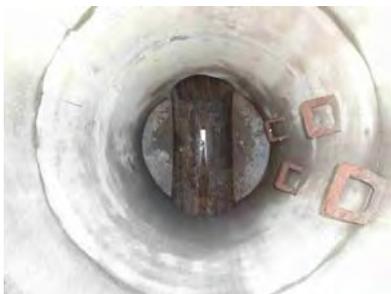
DE_RW_266_01072017_01.JPG

Station	Kode		Quantifizierung	SKL
0,00 m	DCG A A	Anschlussleitung, kreisförmig, Anschluss entwässert in den Schacht	500	
0,00 m	DCG A B	Anschlussleitung, kreisförmig, Anschluss entwässert aus dem Schacht	500	
0,00 m	DCA B	Anschluss, freier Zulauf im Gerinne		
0,00 m	DCA B	Anschluss, freier Zulauf im Gerinne		
0,00 m	DDB	Inspektionsende

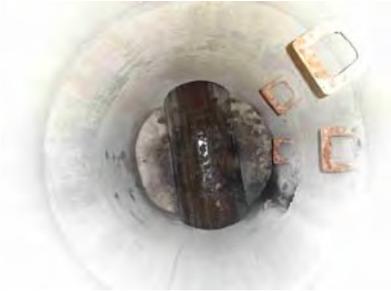
<i>Inspektionsdatum:</i> 01.07.2017		<i>Richtung:</i> 1	
<i>Station</i>	<i>Kode</i>		<i>Quantifizierung</i>
0,00 m	DCG A A	Anschlussleitung, kreisförmig, Anschluss entwässert in den Schacht	500
0,00 m	DCG A B	Anschlussleitung, kreisförmig, Anschluss entwässert aus dem Schacht	500
0,00 m	DCA B	Anschluss, freier Zulauf im Gerinne	
0,00 m	DCA B	Anschluss, freier Zulauf im Gerinne	
0,00 m	DDB	Inspektionsende	
			DE_RW_267_01072017_01.JPG

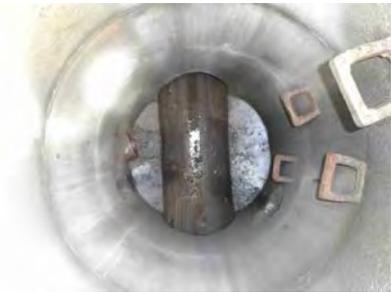
<i>Inspektionsdatum:</i> 01.07.2017		<i>Richtung:</i> 1	
<i>Station</i>	<i>Kode</i>	<i>Quantifizierung</i>	<i>SKL</i>
0,00 m	DCG A A	Anschlussleitung, kreisförmig, Anschluss entwässert in den Schacht	500
0,00 m	DCG A B	Anschlussleitung, kreisförmig, Anschluss entwässert aus dem Schacht	500
0,00 m	DCA B	Anschluss, freier Zulauf im Gerinne	
0,00 m	DCA B	Anschluss, freier Zulauf im Gerinne	
0,00 m	DDB	Inspektionsende	
DE_RW_268_01072017_01.JPG

0,25 m	DCG A A	Anschlussleitung, kreisförmig, Anschluss entwässert in den Schacht	150
0,25 m	DCH A	Auftritt, schadhaft	150
<i>Bemerkung:</i> mechanische Verschleiß			
0,42 m	DCG A A	Anschlussleitung, kreisförmig, Anschluss entwässert in den Schacht	150
0,52 m	DCG A A	Anschlussleitung, kreisförmig, Anschluss entwässert in den Schacht	150
2,13 m	DDB	Inspektionsanfang

Geplante Sanierungsmaßnahmen zum Knoten / Schacht			
Punktuelle Massnahmen			
<i>von Station - bis Station</i>	<i>San - Länge</i>	<i>San - Maßnahme</i>	<i>Nettokosten</i>
0,25		kein Sanierungsbedarf/Schaden weiter beobachten	0,00 €
Schacht : DE_RW_268		Objektklasse: 5	Summe: 0,00 €

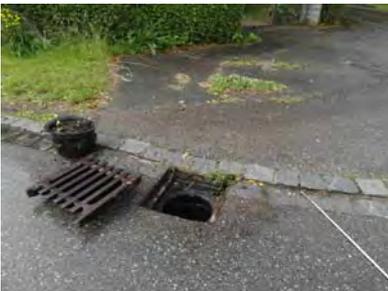
Schacht : DE_RW_269	Abdeckungsklasse : Z
Straße : Bahnhofstraße	Objektklasse (DWA) : 2
Schachttiefe (lt. TV) : 1,60 m	San.-Art : E
Aufbauform :	San.-Kosten (netto) : 4.000,00 €
Länge / Breite : 0,00 / 0,00 m	
Kommentar :

<i>Inspektionsdatum:</i> 01.07.2017 <i>Richtung:</i> 1			
<i>Station</i>	<i>Kode</i>		
	<i>Quantifizierung</i>		
	<i>SKL</i>		
0,00 m DAH D	Schadhafter Anschluss, Anschluss beschädigt	250	
	<i>Bemerkung:</i> Boden sichtbar		
0,00 m DAH C	Schadhafter Anschluss, am Umfang des Anschlusses ist teilweise ein Spalt		
	<i>Bemerkung:</i> Boden sichtbar		
0,00 m DCG A A	Anschlussleitung, kreisförmig, Anschluss entwässert in den Schacht	250	
0,00 m DCG A B	Anschlussleitung, kreisförmig, Anschluss entwässert aus dem Schacht	300	
0,00 m DCA B	Anschluss, freier Zulauf im Gerinne		
0,00 m DCA B	Anschluss, freier Zulauf im Gerinne		
0,00 m DDB	Inspektionsende		
			DE_RW_269_01072017_02.JPG

Geplante Sanierungsmaßnahmen zum Knoten / Schacht

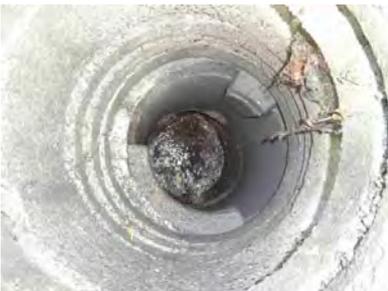
1,60 m DDB	Allgemeine Anmerkung		
	<i>Bemerkung:</i> Oberflächenbild.		
			DE_RW_269_01072017_01.JPG

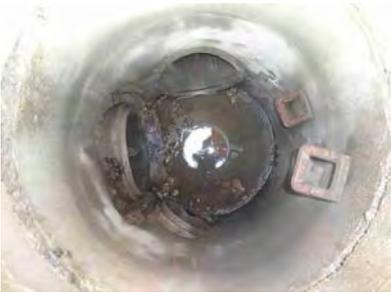
<i>Station</i>	<i>Kode</i>		<i>Quantifizierung</i>	<i>SKL</i>
0,00 m	DCI A	Gerinne, schadhaft	500	500
<i>Bemerkung:</i> Nicht vorhanden.				
0,00 m	DDB	Inspektionsende		
DE_RW_270_01072017_01.JPG

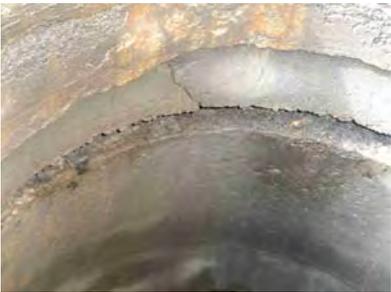
0,02 m	DCG A B	Anschlussleitung, kreisförmig, Anschluss entwässert aus dem Schacht	500	
0,02 m	DCA B	Anschluss, freier Zulauf im Gerinne		
0,08 m	DAH Z	Schadhafter Anschluss, anderer Schaden		
<i>Bemerkung:</i> Anbindung nicht fachgerecht.				
0,08 m	DCG A A	Anschlussleitung, kreisförmig, Anschluss entwässert in den Schacht	500	
<i>Bemerkung:</i> Anbindung nicht fachgerecht.				
0,08 m	DCA B	Anschluss, freier Zulauf im Gerinne		
0,20 m	DCG A A	Anschlussleitung, kreisförmig, Anschluss entwässert in den Schacht	300	
0,20 m	DCA B	Anschluss, freier Zulauf im Gerinne		
1,75 m	DAR Z	Schäden an Abdeckung und Rahmen, anderer Schaden		
<i>Bemerkung:</i> Riss nicht fachgerecht.				
DE_RW_270_01072017_02.JPG

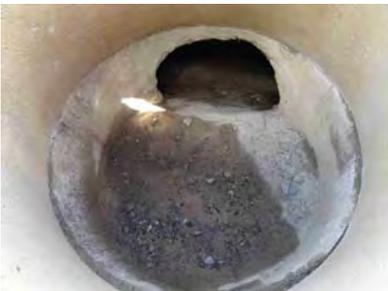
Schacht : DE_RW_148	Abdeckungsklasse : B
Straße : Ber.Postweg	Objektklasse (DWA) : 1
Schachttiefe (lt. TV) : 1,60 m	San.-Art : P
Aufbauform :	San.-Kosten (netto) : 280,00 €
Länge / Breite : 0,00 / 0,00 m	
Kommentar :

Inspektionsdatum: 01.07.2017 Richtung: 1		Quantifizierung	SKL
Station	Kode		
0,00 m	DAQ H 4	Schadhafte Steighilfen, fehlende Absturzsicherung der Leiter	
0,00 m	DAE	Fehlender Mörtel	5
0,00 m	DCG A A	Anschlussleitung, kreisförmig, Anschluss entwässert in den Schacht	900
0,00 m	DCG A B	Anschlussleitung, kreisförmig, Anschluss entwässert aus dem Schacht	900
0,00 m	DCA B	Anschluss, freier Zulauf im Gerinne	
0,00 m	DCA B	Anschluss, freier Zulauf im Gerinne	
0,00 m	DDB	Inspektionsende	
		DE_RW_148_01072017_01.JPG

Geplante Sanierungsmaßnahmen zum Knoten / Schacht			
Punktuelle Massnahmen			
von Station - bis Station	San - Länge	San - Maßnahme	Nettokosten
0,00		Steigeisen ersetzen x 4	160,00 €
0,00		Schachtfuge sanieren (fräsen und verpressen)	120,00 €
Schacht : DE_RW_148		Objektklasse: 1	Summe: 280,00 €

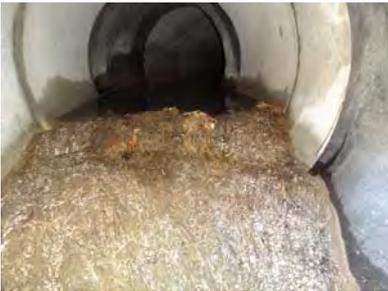
Schacht : DE_RW_176	Abdeckungsklasse : D
Straße : Gewerbestraße	Objektklasse (DWA) : 2
Schachttiefe (lt. TV) : 2,40 m	San.-Art : K
Aufbauform :	San.-Kosten (netto) : 0,00 €
Länge / Breite : 0,00 / 0,00 m	
Kommentar :

<i>Inspektionsdatum:</i> 01.07.2017		<i>Richtung:</i> 1	
<i>Station</i>	<i>Kode</i>	<i>Quantifizierung</i>	<i>SKL</i>
0,00 m DBA	C	Wurzeln, komplexes Wurzelwerk	DE83.JPG

Geplante Sanierungsmaßnahmen zum Knoten / Schacht			
Punktuelle Massnahmen			
<i>von Station - bis Station</i>	<i>San - Länge</i>	<i>San - Maßnahme</i>	<i>Nettokosten</i>
0,00		Im Zuge der Sanierung der Haltung	0,00 €

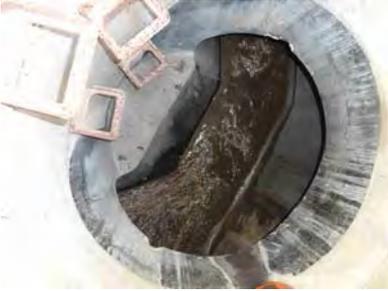
0,00 m DCG	A A	Anschlussleitung, kreisförmig, Anschluss entwässert in den Schacht	0
0,00 m DCG	A B	Anschlussleitung, kreisförmig, Anschluss entwässert aus dem Schacht	0
0,00 m DCA	B	Anschluss, freier Zulauf im Gerinne	
0,00 m DCA	B	Anschluss, freier Zulauf im Gerinne	
0,00 m DDB		Inspektionsende	DE_RW_176_01072017_01.JPG

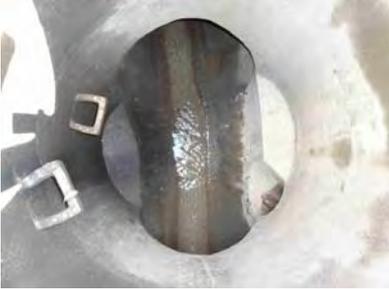
<i>Station</i>	<i>Kode</i>		<i>Quantifizierung</i>	<i>SKL</i>
0,00 m	DCG A A	Anschlussleitung, kreisförmig, Anschluss entwässert in den Schacht	500	
0,00 m	DCG A B	Anschlussleitung, kreisförmig, Anschluss entwässert aus dem Schacht	700	
0,00 m	DCA B	Anschluss, freier Zulauf im Gerinne		
0,00 m	DCA B	Anschluss, freier Zulauf im Gerinne		
0,00 m	DDB	Inspektionsende		
DE_RW_155_01072017_01.JPG

0,22 m	DCG A A	Anschlussleitung, kreisförmig, Anschluss entwässert in den Schacht	150	
2,14 m	DDB	Inspektionsanfang		
Schacht : DE_RW_155			Objektklasse: 5	Summe: 0,00 €

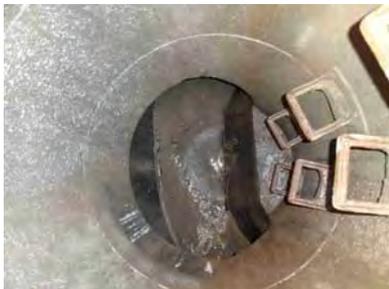
DE_RW_177_01072017_01.JPG

<i>Station</i>	<i>Kode</i>		<i>Quantifizierung</i>	<i>SKL</i>
0,00 m	DCG A A	Anschlussleitung, kreisförmig, Anschluss entwässert in den Schacht	0	
0,00 m	DCG A B	Anschlussleitung, kreisförmig, Anschluss entwässert aus dem Schacht	0	
0,00 m	DCA B	Anschluss, freier Zulauf im Gerinne		
0,00 m	DCA B	Anschluss, freier Zulauf im Gerinne		
0,00 m	DDB	Inspektionsende

Schacht : DE_RW_177	Objektklasse: 5	Summe: 0,00 €
----------------------------	------------------------	----------------------

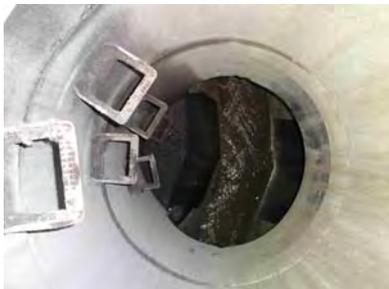
DE_RW_178_01072017_01.JPG

<i>Station</i>	<i>Kode</i>		<i>Quantifizierung</i>	<i>SKL</i>
0,00 m	DCG A A	Anschlussleitung, kreisförmig, Anschluss entwässert in den Schacht	0	
0,00 m	DCG A B	Anschlussleitung, kreisförmig, Anschluss entwässert aus dem Schacht	0	
0,00 m	DCA B	Anschluss, freier Zulauf im Gerinne		
0,00 m	DCA B	Anschluss, freier Zulauf im Gerinne		
0,00 m	DDB	Inspektionsende

Schacht : DE_RW_178	Objektklasse: 5	Summe: 0,00 €
----------------------------	------------------------	----------------------

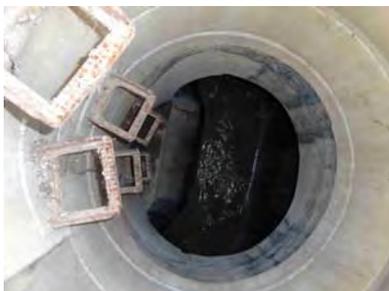
DE_RW_179_01072017_01.JPG

<i>Station</i>	<i>Kode</i>		<i>Quantifizierung</i>	<i>SKL</i>
0,00 m	DCG A A	Anschlussleitung, kreisförmig, Anschluss entwässert in den Schacht	0	
0,00 m	DCG A B	Anschlussleitung, kreisförmig, Anschluss entwässert aus dem Schacht	0	
0,00 m	DCA B	Anschluss, freier Zulauf im Gerinne		
0,00 m	DCA B	Anschluss, freier Zulauf im Gerinne		
0,00 m	DDB	Inspektionsende

Schacht : DE_RW_179	Objektklasse: 5	Summe: 0,00 €
----------------------------	------------------------	----------------------

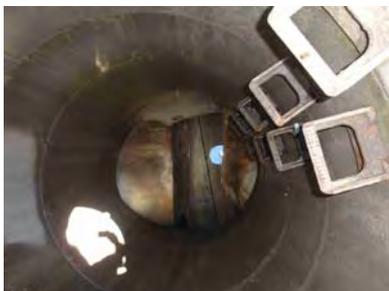
DE_RW_059_01072017_01.JPG

Station	Kode		Quantifizierung	SKL
0,00 m	DCG A A	Anschlussleitung, kreisförmig, Anschluss entwässert in den Schacht	800	
0,00 m	DCG A B	Anschlussleitung, kreisförmig, Anschluss entwässert aus dem Schacht	800	
0,00 m	DCA B	Anschluss, freier Zulauf im Gerinne		
0,00 m	DCA B	Anschluss, freier Zulauf im Gerinne		
0,00 m	DDB	Inspektionsende

Schacht : DE_RW_059	Objektklasse: 5	Summe: 0,00 €
----------------------------	------------------------	----------------------

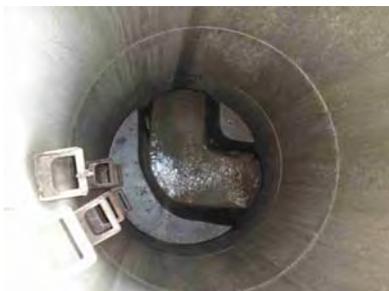
DE_RW_060_01072017_01.JPG

Station	Kode		Quantifizierung	SKL
0,00 m	DCG A A	Anschlussleitung, kreisförmig, Anschluss entwässert in den Schacht	800	
0,00 m	DCG A B	Anschlussleitung, kreisförmig, Anschluss entwässert aus dem Schacht	800	
0,00 m	DCA B	Anschluss, freier Zulauf im Gerinne		
0,00 m	DCA B	Anschluss, freier Zulauf im Gerinne		
0,00 m	DDB	Inspektionsende

Schacht : DE_RW_060	Objektklasse: 5	Summe: 0,00 €
----------------------------	------------------------	----------------------

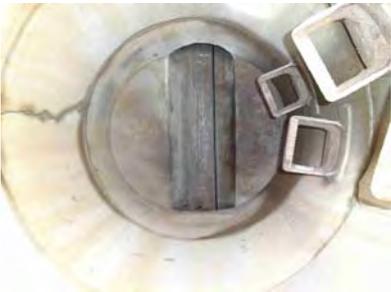
1,28 m	DAB C A	Rissbildung, klaffender Riss, vertikal	2
1,28 m	DAB C A	Rissbildung, klaffender Riss, vertikal	2
2,28 m	DDB	Inspektionsanfang

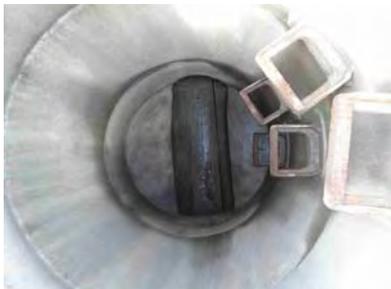
DE_RW_120_01072017_01.JPG

<i>Station</i>	<i>Kode</i>		<i>Quantifizierung</i>	<i>SKL</i>
0,00 m	DCG A A	Anschlussleitung, kreisförmig, Anschluss entwässert in den Schacht	400	
0,00 m	DCG A B	Anschlussleitung, kreisförmig, Anschluss entwässert aus dem Schacht	400	
0,00 m	DCA B	Anschluss, freier Zulauf im Gerinne		
0,00 m	DCA B	Anschluss, freier Zulauf im Gerinne		
0,00 m	DDB	Inspektionsende

Schacht : DE_RW_120	Objektklasse: 5	Summe: 0,00 €
----------------------------	------------------------	----------------------

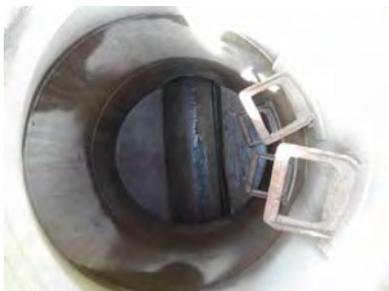
DE_RW_121_01072017_01.JPG

Station	Kode		Quantifizierung	SKL
0,00 m	DCG A A	Anschlussleitung, kreisförmig, Anschluss entwässert in den Schacht	400	
0,00 m	DCG A B	Anschlussleitung, kreisförmig, Anschluss entwässert aus dem Schacht	400	
0,00 m	DCA B	Anschluss, freier Zulauf im Gerinne		
0,00 m	DCA B	Anschluss, freier Zulauf im Gerinne		
0,00 m	DDB	Inspektionsende

Schacht : DE_RW_121	Objektklasse: 5	Summe: 0,00 €
----------------------------	------------------------	----------------------

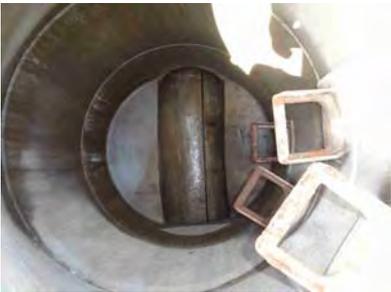
Inspektionsdatum: 01.07.2017		Richtung: 1	
Station	Kode		Quantifizierung
0,00 m	DCG A A	Anschlussleitung, kreisförmig, Anschluss entwässert in den Schacht	400
0,00 m	DCG A B	Anschlussleitung, kreisförmig, Anschluss entwässert aus dem Schacht	400
0,00 m	DCA B	Anschluss, freier Zulauf im Gerinne	
0,00 m	DCA B	Anschluss, freier Zulauf im Gerinne	
0,00 m	DDB	Inspektionsende	
			DE_RW_122_01072017_01.JPG

1,78 m	DAB B A	Rissbildung, Riss, vertikal	0,5
2,03 m	DDB	Inspektionsanfang

Geplante Sanierungsmaßnahmen zum Knoten / Schacht			
Punktuelle Massnahmen			
von Station - bis Station	San - Länge	San - Maßnahme	Nettokosten
1,78		kein Sanierungsbedarf/Schaden weiter beobachten	0,00 €
Schacht : DE_RW_122		Objektklasse: 4	Summe: 0,00 €
