Gemeinde
Denklingen

**Kanalzustandsbewertung und
bauliches Kanalsanierungskonzept**

Ausbau der Kreisstraße LL 16

Neusäß, 15.12.2017
Projekt-Nr. 117439
SSTE/CMUE/SGOR/JWAL

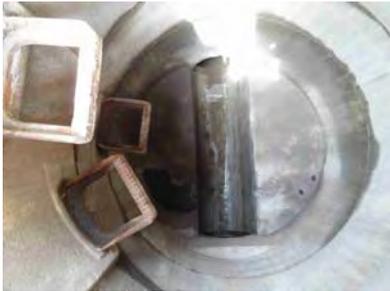
Inspektionsdatum: 01.07.2017 Richtung: 1				
Station	Kode		Quantifizierung	SKL
0,00 m	DCG A A	Anschlussleitung, kreisförmig, Anschluss entwässert in den Schacht	300	
0,00 m	DCG A B	Anschlussleitung, kreisförmig, Anschluss entwässert aus dem Schacht	300	
0,00 m	DCA B	Anschluss, freier Zulauf im Gerinne		
0,00 m	DCA B	Anschluss, freier Zulauf im Gerinne		
0,00 m	DDB	Inspektionsende		
DE_RW_124_01072017_01.JPG

1,79 m	DDB	Inspektionsanfang		
Schacht : DE_RW_124		Objektklasse: 5	Summe: 0,00 €

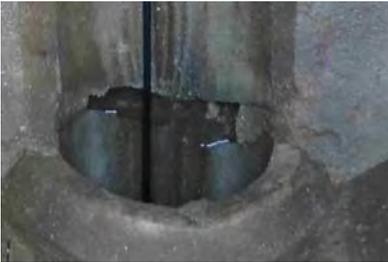
Inspektionsdatum: 01.07.2017		Richtung: 1	
Station	Kode	Quantifizierung	SKL
0,00 m	DAH Z	Schadhafter Anschluss, anderer Schaden	
<i>Bemerkung:</i> Unvollständig eingebunden. Boden sichtbar			DE124.JPG

0,00	Handsanierung - Risse sanieren (fräsen und verpressen)	250,00 €
0,00	Handsanierung - Risse sanieren (fräsen und verpressen)	250,00 €
Schacht : DE_RW_125		Objektklasse: 2
		Summe: 670,00 €

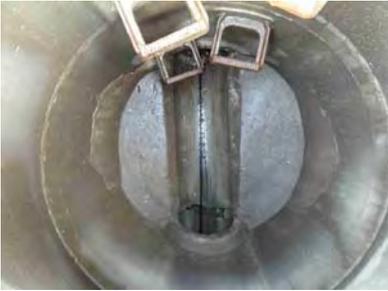
0,00 m	DAB C A	Rissbildung, klaffender Riss, vertikal	1
0,00 m	DCG A A	Anschlussleitung, kreisförmig, Anschluss entwässert in den Schacht	300
0,00 m	DCG A B	Anschlussleitung, kreisförmig, Anschluss entwässert aus dem Schacht	300
0,00 m	DCA B	Anschluss, freier Zulauf im Gerinne	
0,00 m	DCA B	Anschluss, freier Zulauf im Gerinne	
0,00 m	DDB	Inspektionsende	
DE_RW_125_01072017_01.JPG

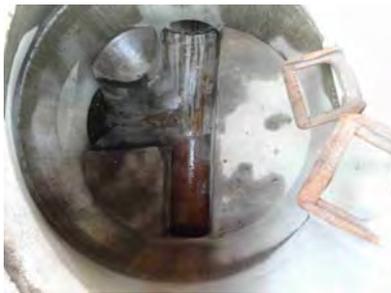
DE_RW_126_01072017_01.JPG

<i>Station</i>	<i>Kode</i>		<i>Quantifizierung</i>	<i>SKL</i>
0,00 m	DCG A A	Anschlussleitung, kreisförmig, Anschluss entwässert in den Schacht	200	
0,00 m	DCG A A	Anschlussleitung, kreisförmig, Anschluss entwässert in den Schacht	300	
0,00 m	DCG A B	Anschlussleitung, kreisförmig, Anschluss entwässert aus dem Schacht	300	
0,00 m	DCA B	Anschluss, freier Zulauf im Gerinne		
0,00 m	DCA B	Anschluss, freier Zulauf im Gerinne		
0,00 m	DCA B	Anschluss, freier Zulauf im Gerinne		
0,00 m	DDB	Inspektionsende

Schacht : DE_RW_126		Objektklasse: 5	Summe: 0,00 €
----------------------------	--	------------------------	----------------------

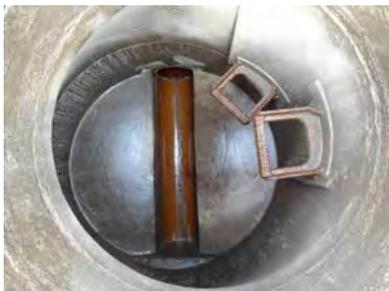
DE_RW_127_01072017_01.JPG

Station	Kode		Quantifizierung	SKL
0,00 m	DCG A B	Anschlussleitung, kreisförmig, Anschluss entwässert aus dem Schacht	200	
0,00 m	DCA B	Anschluss, freier Zulauf im Gerinne		
0,00 m	DDB	Inspektionsende

Schacht : DE_RW_127	Objektklasse: 5	Summe: 0,00 €
----------------------------	------------------------	----------------------

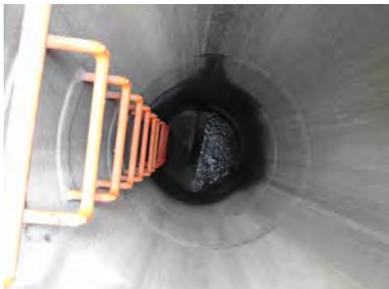
DE_RW_405_01072017_01.JPG

<i>Station</i>	<i>Kode</i>		<i>Quantifizierung</i>	<i>SKL</i>
0,00 m	DCG A A	Anschlussleitung, kreisförmig, Anschluss entwässert in den Schacht	800	
0,00 m	DCG A B	Anschlussleitung, kreisförmig, Anschluss entwässert aus dem Schacht	800	
0,00 m	DCA B	Anschluss, freier Zulauf im Gerinne		
0,00 m	DCA B	Anschluss, freier Zulauf im Gerinne		
0,00 m	DDB	Inspektionsende

Schacht : DE_RW_405	Objektklasse: 5	Summe: 0,00 €
----------------------------	------------------------	----------------------

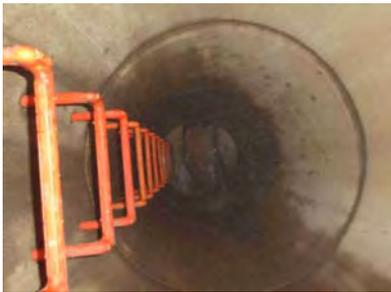
<i>Inspektionsdatum:</i> 01.07.2017		<i>Richtung:</i> 1	
<i>Station</i>	<i>Kode</i>	<i>Quantifizierung</i>	<i>SKL</i>
0,00 m	DCG A B	Anschlussleitung, kreisförmig, Anschluss entwässert aus dem Schacht	400
0,00 m	DCA B	Anschluss, freier Zulauf im Gerinne	
0,00 m	DDB	Inspektionsende	
			DE_RW_406_01072017_01.JPG

0,95 m	DCG A A	Anschlussleitung, kreisförmig, Anschluss entwässert in den Schacht	400
0,95 m	DCA B	Anschluss, freier Zulauf im Gerinne	
4,35 m	DDB	Inspektionsanfang	
Schacht : DE_RW_406		Objektklasse: 5	Summe: 0,00 €

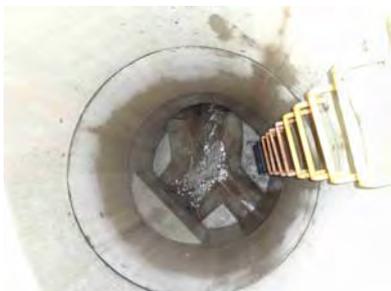
DE_RW_407_01072017_01.JPG

<i>Station</i>	<i>Kode</i>		<i>Quantifizierung</i>	<i>SKL</i>
0,00 m	DCG A A	Anschlussleitung, kreisförmig, Anschluss entwässert in den Schacht	400	
0,00 m	DCG A A	Anschlussleitung, kreisförmig, Anschluss entwässert in den Schacht	800	
0,00 m	DCG A B	Anschlussleitung, kreisförmig, Anschluss entwässert aus dem Schacht	900	
0,00 m	DCA B	Anschluss, freier Zulauf im Gerinne		
0,00 m	DCA B	Anschluss, freier Zulauf im Gerinne		
0,00 m	DCA B	Anschluss, freier Zulauf im Gerinne		
0,00 m	DDB	Inspektionsende

Schacht : DE_RW_407	Objektklasse: 5	Summe: 0,00 €
----------------------------	------------------------	----------------------

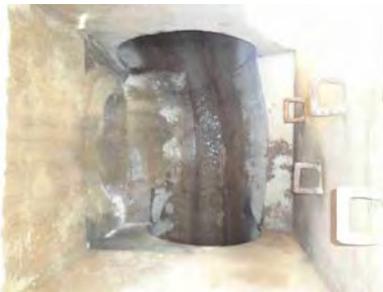
DE_RW_150_01072017_01.JPG

<i>Station</i>	<i>Kode</i>		<i>Quantifizierung</i>	<i>SKL</i>
0,00 m	DCG A A	Anschlussleitung, kreisförmig, Anschluss entwässert in den Schacht	800	
0,00 m	DCG A B	Anschlussleitung, kreisförmig, Anschluss entwässert aus dem Schacht	900	
0,00 m	DCA B	Anschluss, freier Zulauf im Gerinne		
0,00 m	DCA B	Anschluss, freier Zulauf im Gerinne		
0,00 m	DDB	Inspektionsende

Schacht : DE_RW_150	Objektklasse: 5	Summe: 0,00 €
----------------------------	------------------------	----------------------

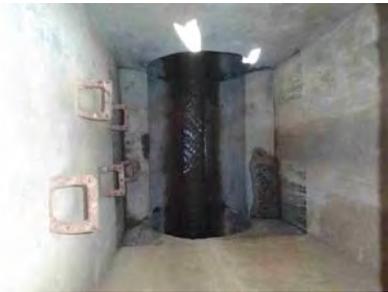
2,46 m	DAR Z	Schäden an Abdeckung und Rahmen, anderer Schaden	
<i>Bemerkung:</i> Anbindung nicht fachgerecht.			
2,76 m	DDB	Inspektionsanfang

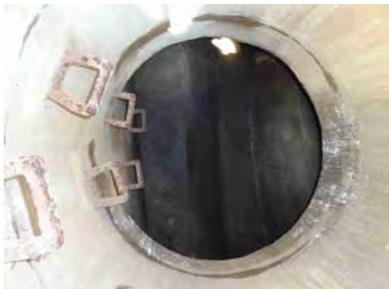
DE_RW_152_01072017_01.JPG

<i>Station</i>	<i>Kode</i>		<i>Quantifizierung</i>	<i>SKL</i>
0,00 m	DCG A A	Anschlussleitung, kreisförmig, Anschluss entwässert in den Schacht	0	
0,00 m	DCG A B	Anschlussleitung, kreisförmig, Anschluss entwässert aus dem Schacht	800	
0,00 m	DCA B	Anschluss, freier Zulauf im Gerinne		
0,00 m	DCA B	Anschluss, freier Zulauf im Gerinne		
0,00 m	DDB	Inspektionsende

Schacht : DE_RW_152	Objektklasse: 5	Summe: 0,00 €
----------------------------	------------------------	----------------------
