Zweckverband zur Abwasserbeseitigung der Fuchstalgemeinden

**AZV Kanäle
Sammler Unterdießen**

**Kanalzustandsbewertung und
bauliches Kanalsanierungskonzept**

KOSTENSCHÄTZUNG

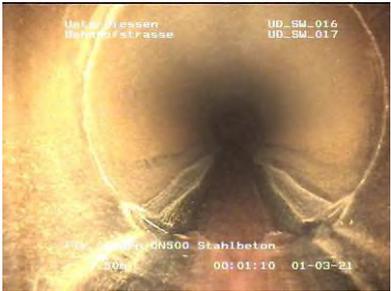
Inspektionsdatum: 01.03.2021		Richtung: Gegen Fließr.		Inspektionslänge: 12,02 m		
Station	Kode	Lage	Strecke	Schadensbeschreibung	Quantifizierung	SKL
0,00 m	BCD XP			Anfangsknoten, Rohranfang		
4,40 m	BBF B			Infiltration, Tropfen		1
UD_SW_017_1.JPG

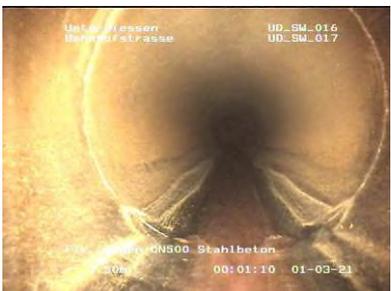
7,40 m	BBF B			Infiltration, Tropfen		1
UD_SW_017_1.JPG

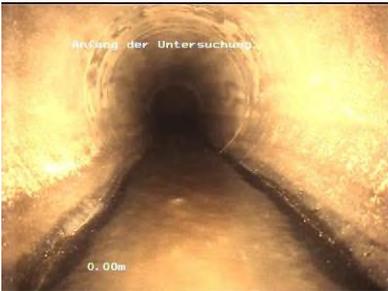
Inspektionsdatum: 01.03.2021		Richtung: In Fließr.		Inspektionslänge: 57,43 m		
Station	Kode	Lage	Strecke	Schadensbeschreibung	Quantifizierung	SKL
0,00 m	BCD XP			Anfangsknoten, Rohranfang		
				UD_SW_020_1.JPG

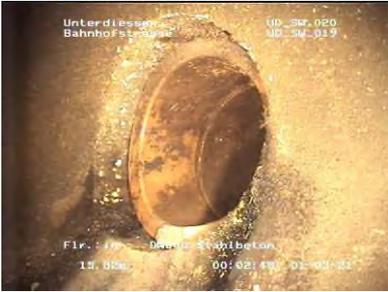
15,82 m	BCA D A	1		Anschluss, einfacher Anschluss - gebohrt, Anschluss offen	150 mm	
15,82 m	BAH C	1		Schadhafter Anschluss, unvollständig eingebunden	150 mm	2
				Bem.: undicht		
				UD_SW_020_2.JPG

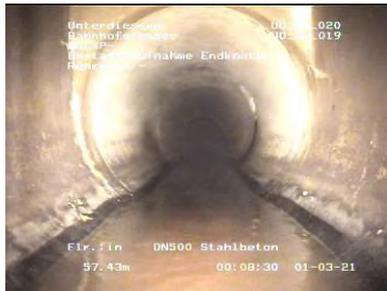
UD_SW_020_3.JPG

Endknoten, Rohrende

Geplante Sanierungsmaßnahmen zur Haltung

Punktuelle Massnahmen

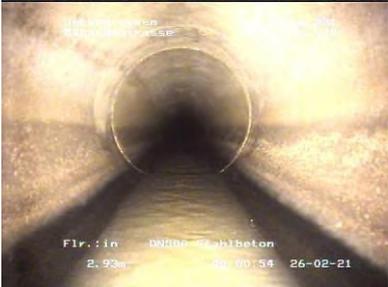
Inspektionsdatum: 26.02.2021		Richtung: In Fließr.		Inspektionslänge: 51,53 m		
Station	Kode	Lage	Strecke	Schadensbeschreibung	Quantifizierung	SKL
0,00 m	BCD XP			Anfangsknoten, Rohranfang		
3,00 m	BDA	1		Allgemeines Foto		
UD_SW_021_1.JPG

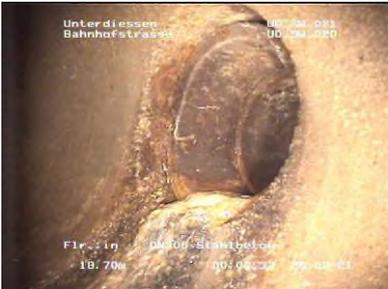
18,70 m	BCA D A	1		Anschluss, einfacher Anschluss - gebohrt, Anschluss offen	150 mm	
18,70 m	BAF H	1		Oberflächenschaden, Bewehrung korrodiert		1
18,70 m	BAH C	1		Schadhafter Anschluss, unvollständig eingebunden	150 mm	2
UD_SW_021_2.JPG

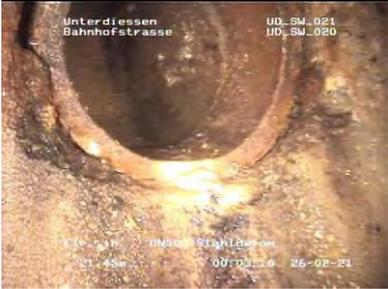
21,54 m	BCA	D	A	11	Anschluss, einfacher Anschluss - gebohrt, Anschluss offen	150 mm	
							UD_SW_021_3.JPG

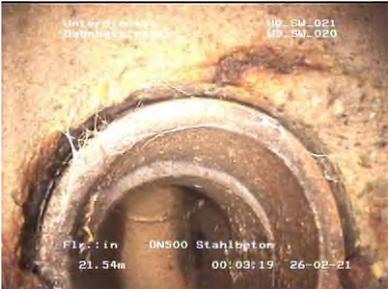
21,54 m	BAF	H	A	11	Oberflächenschaden, Bewehrung korrodiert, mechanische Beschädigung	150 mm	1
							UD_SW_021_4.JPG

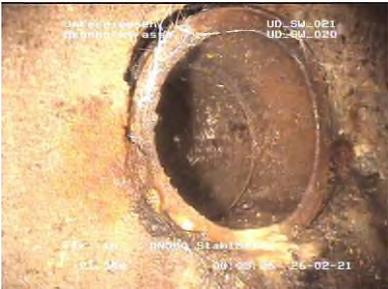
21,54 m	BAH	C		11	Schadhafter Anschluss, unvollständig eingebunden	150 mm	2
					<i>Bem.:</i> undicht		
							UD_SW_021_5.JPG

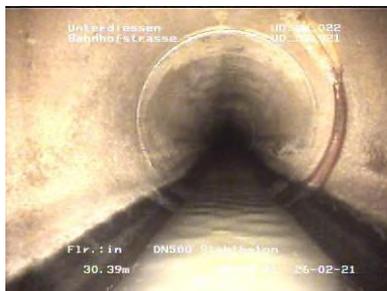
UD_SW_022_1.JPG

Station	Kode	Lage	Strecke	Schadensbeschreibung	Quantifizierung	SKL
0,00 m	BCD	XP		Anfangsknoten, Rohranfang		
3,51 m	BCA	D A	1	Anschluss, einfacher Anschluss - gebohrt, Anschluss offen	150 mm	
31,41 m	BCA	D A	1	Anschluss, einfacher Anschluss - gebohrt, Anschluss offen	150 mm

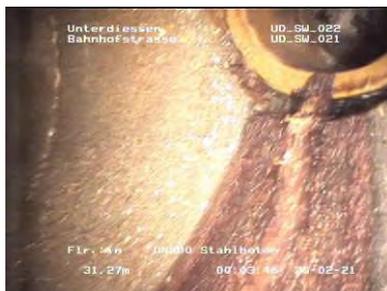
UD_SW_022_2.JPG

31,41 m	BBA	A	1	Wurzeln, Pfahlwurzel	3 mm	2
31,41 m	BAH	C	1	Schadhafter Anschluss, unvollständig eingebunden	150 mm	2

Bem.: undicht

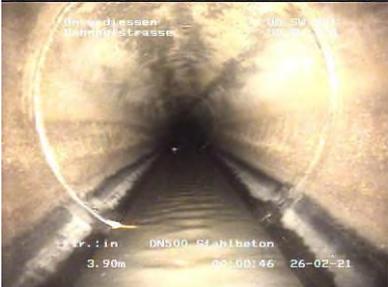
Inspektionsdatum: 26.02.2021		Richtung: In Fließr.		Inspektionslänge: 39,48 m		
Station	Kode	Lage	Strecke	Schadensbeschreibung	Quantifizierung	SKL
0,00 m	BCD XP			Anfangsknoten, Rohranfang		
4,20 m	BDA	2		Allgemeines Foto		
						UD_SW_024_1.JPG

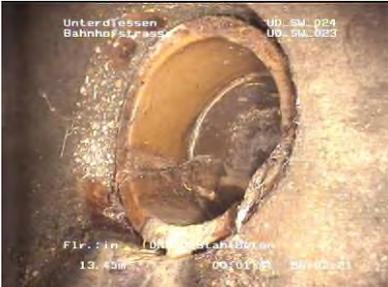
13,45 m	BCA G A	1		Anschluss, unbekannter Anschluss, Anschluss offen	150 mm	
				Bem.: nicht fachgerecht		
						UD_SW_024_2.JPG

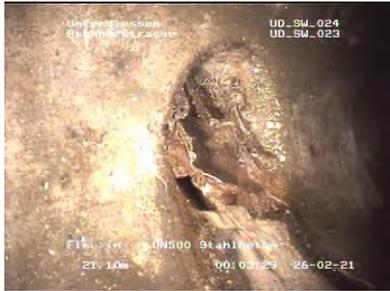
21,20 m	BBA	B	2	Wurzeln, einzelne feine Wurzeln	5 mm	2
UD_SW_024_3.JPG

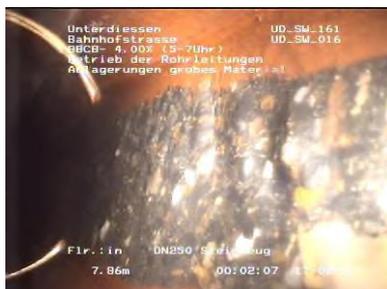
UD_SW_161_1.JPG

Inspektionsdatum: 17.02.2021		Richtung: In Fließr.		Inspektionslänge: 11,17 m		
Station	Kode	Lage	Strecke	Schadensbeschreibung	Quantifizierung	SKL
0,00 m	BCD XP			Anfangsknoten, Rohranfang		
7,86 m	BBC B	5	7	Ablagerungen, grobes Material	4 %	4

Richt.	von Station - bis Station	San - Länge	San - Maßnahme	Nettokosten
In	7,86		Kein Sanierungsbedarf / Schaden weiter beobachten	0,00 €
Haltung: UD_SW_161 - UD_SW_016			Objektklasse: 4	Summe: 0,00 €

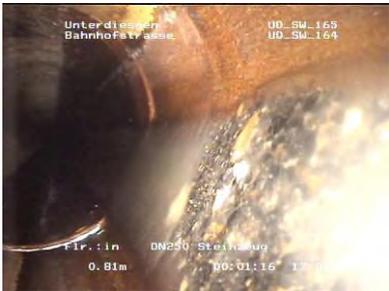
Inspektionsdatum: 17.02.2021		Richtung: In Fließr.		Inspektionslänge: 62,85 m		
Station	Kode	Lage	Strecke	Schadensbeschreibung	Quantifizierung	SKL
0,00 m	BCD XP			Anfangsknoten, Rohranfang		
0,81 m	BBC B	5	7	Ablagerungen, grobes Material	8 %	4
				<i>Bem.:</i> Hindernis, Sedimentation, Geröll		
						UD_SW_165_1.JPG

Richt.	von Station - bis Station	San - Länge	San - Maßnahme	Nettokosten
In	0,81		Kein Sanierungsbedarf / Schaden weiter beobachten	0,00 €
Haltung: UD_SW_165 - UD_SW_164			Objektklasse: 4	Summe: 0,00 €

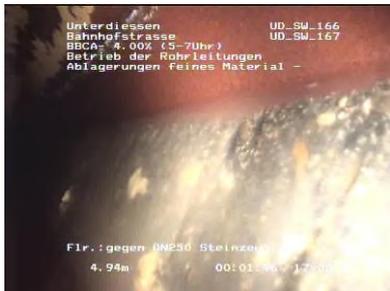
Inspektionsdatum: 17.02.2021		Richtung: Gegen Fließr.		Inspektionslänge: 12,32 m		
Station	Kode	Lage	Strecke	Schadensbeschreibung	Quantifizierung	SKL
0,00 m	BCD	XP		Anfangsknoten, Rohranfang		
4,94 m	BBC	A	5 7	Ablagerungen, feines Material	7 %	4
UD_SW_167_2.JPG

Richt.	von Station - bis Station	San - Länge	San - Maßnahme	Nettokosten
Geg.	4,94		Kein Sanierungsbedarf / Schaden weiter beobachten	0,00 €
Haltung: UD_SW_167 - UD_SW_166			Objektklasse: 4	Summe: 0,00 €

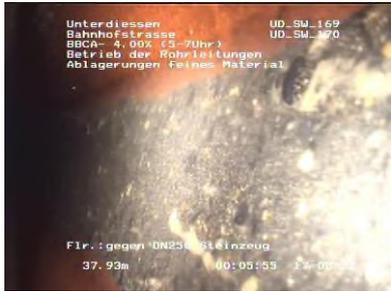
Inspektionsdatum: 17.02.2021		Richtung: Gegen Fließr.		Inspektionslänge: 70,12 m		
Station	Kode	Lage	Strecke	Schadensbeschreibung	Quantifizierung	SKL
0,00 m	BCD XP			Anfangsknoten, Rohranfang		
37,93 m	BBC A	5	7	Ablagerungen, feines Material	4 %	4
UD_SW_170_1.JPG

Richt.	von Station - bis Station	San - Länge	San - Maßnahme	Nettokosten
Geg.	37,93		Kein Sanierungsbedarf / Schaden weiter beobachten	0,00 €
Geg.	61,54		Kein Sanierungsbedarf / Schaden weiter beobachten	0,00 €
Haltung: UD_SW_170 - UD_SW_169			Objektklasse: 4	Summe: 0,00 €

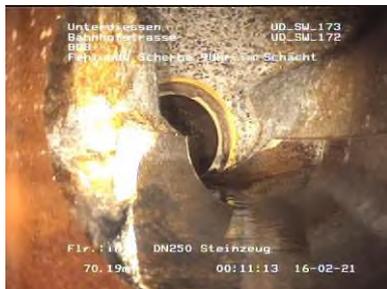
UD_SW_172_1.JPG

Station	Kode	Lage	Strecke	Schadensbeschreibung	Quantifizierung	SKL
0,00 m	BCD	XP		Anfangsknoten, Rohranfang		
70,19 m	BDB			Allgemeine Anmerkung

Bem.: Fehlende Scherbe 9 Uhr im Schacht.

Richt.	von Station - bis Station	San - Länge	San - Maßnahme	Nettokosten
In	70,19		Schaden bei Schachtsanierung beheben	0,00 €

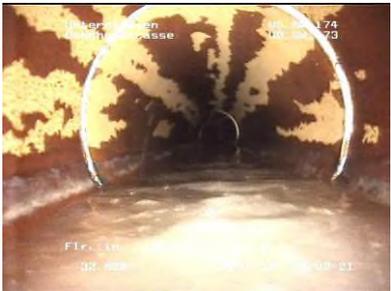
Inspektionsdatum: 16.02.2021		Richtung: In Fließr.		Inspektionslänge: 70,46 m		
Station	Kode	Lage	Strecke	Schadensbeschreibung	Quantifizierung	SKL
0,00 m	BCD	XP		Anfangsknoten, Rohranfang		
30,86 m	BDB			Allgemeine Anmerkung		
			Bem.:	Pumpwerk Läuft!		
30,86 m	BDB			Allgemeine Anmerkung		
			Bem.:	TV Inspektion ohne Absperrblase		
UD_SW_174_1.JPG

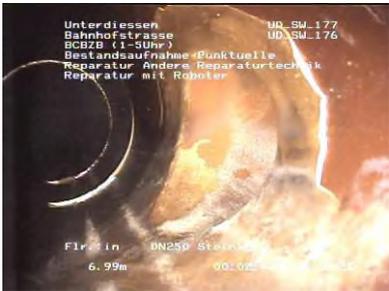
Inspektionsdatum: 16.02.2021		Richtung: In Fließr.		Inspektionslänge: 63,11 m		
Station	Kode	Lage	Strecke	Schadensbeschreibung	Quantifizierung	SKL
0,00 m	BCD	XP		Anfangsknoten, Rohranfang		
6,99 m	BCA	A A	2	Anschluss, Abzweig, Anschluss offen	150 mm	
6,99 m	BCB	Z	1 5	Punktueller Reparatur, anderes grabenloses Reparaturverfahren		
UD_SW_177_1.JPG

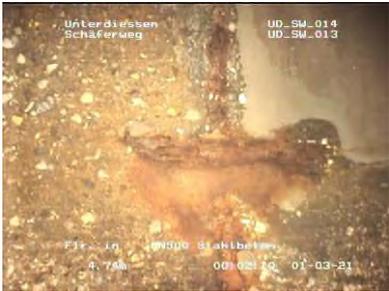
Inspektionsdatum: 01.03.2021		Richtung: In Fließr.		Inspektionslänge: 46,66 m		
Station	Kode	Lage	Strecke	Schadensbeschreibung	Quantifizierung	SKL
0,00 m	BCD XP			Anfangsknoten, Rohranfang		
4,74 m	BAF H A	8	11	Oberflächenschaden, Bewehrung korrodiert, mechanische Beschädigung		1
UD_SW_014_2.JPG

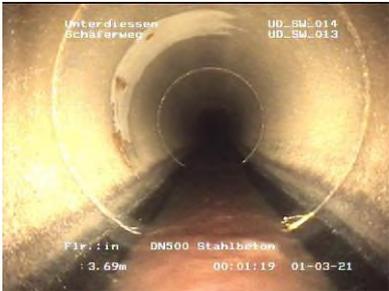
4,74 m	BAL Z	8	11	Schadhafte Reparatur, andere		1
UD_SW_014_1.JPG

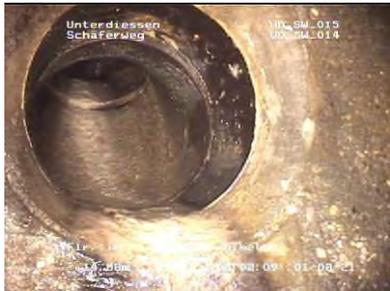
Inspektionsdatum: 01.03.2021		Richtung: In Fließr.		Inspektionslänge: 66,62 m		
Station	Kode	Lage	Strecke	Schadensbeschreibung	Quantifizierung	SKL
0,00 m	BCD XP			Anfangsknoten, Rohranfang		
14,89 m	BCA D A	11		Anschluss, einfacher Anschluss - gebohrt, Anschluss offen	150 mm	
14,89 m	BDB	11		Allgemeine Anmerkung	150 mm	
				<i>Bem.:</i> Schäden in der Anschlussleitung, siehe UD_HS_027		
						UD_SW_015_1.JPG

Geplante Sanierungsmaßnahmen zur Haltung				
Punktuelle Massnahmen				
Richt.	von Station - bis Station	San - Länge	San - Maßnahme	Nettokosten
In	14,89		Im Zuge der Sanierung der Anschlussleitung	0,00 €
Haltung: UD_SW_015 - UD_SW_014		Objektklasse: 5	Summe: 0,00 €

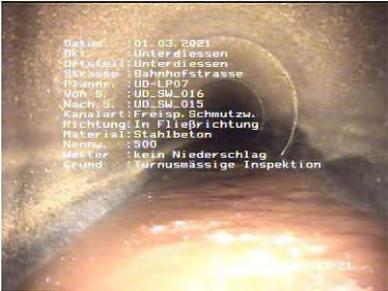
Inspektionsdatum: 01.03.2021		Richtung: In Fließr.		Inspektionslänge: 49,72 m		
Station	Kode	Lage	Strecke	Schadensbeschreibung	Quantifizierung	SKL
0,00 m	BCD XP			Anfangsknoten, Rohranfang		
0,00 m	BDD B		A 1	Wasserspiegel	10 %	
				UD_SW_016_1.JPG

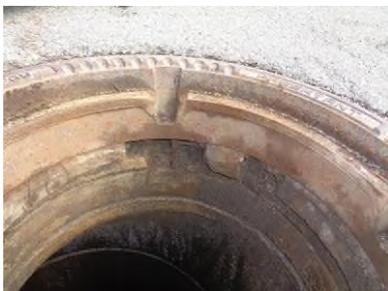
UD_SW_028_27032021_03.JPG

Station	Kode		Quantifizierung	SKL
0,00 m	DCG A B	Anschlussleitung, kreisförmig, Anschluss entwässert aus dem Schacht	500 mm	
0,00 m	DCA B	Anschluss, freier Zulauf im Gerinne		
0,00 m	DDB B	Inspektionsende		
0,01 m	DCG A A	Anschlussleitung, kreisförmig, Anschluss entwässert in den Schacht	500 mm	
0,01 m	DCA B	Anschluss, freier Zulauf im Gerinne		
2,65 m	DAC A	Bruch/Einsturz, Bruch	30 mm	0

Geplante Sanierungsmaßnahmen zum Knoten / Schacht			
Punktuelle Massnahmen			
<i>von Station - bis Station</i>	<i>San - Länge</i>	<i>San - Maßnahme</i>	<i>Nettokosten</i>
2,65		Handsanierung - Ausbessern von Fehlstellen am am Ausgleichsring	250,00 €
Schacht : UD_SW_028		Objektklasse: 2	Summe: 250,00 €

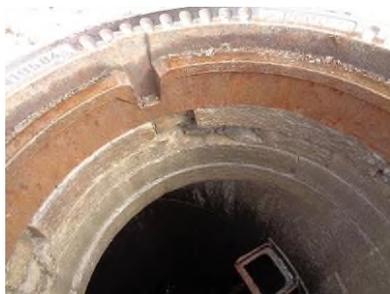
UD_SW_029_27032021_03.JPG

Station	Kode		Quantifizierung	SKL
0,00 m	DCG A B	Anschlussleitung, kreisförmig, Anschluss entwässert aus dem Schacht	500 mm	
0,00 m	DCA B	Anschluss, freier Zulauf im Gerinne		
0,00 m	DDB B	Inspektionsende		
0,01 m	DCG A A	Anschlussleitung, kreisförmig, Anschluss entwässert in den Schacht	500 mm	
0,01 m	DCA B	Anschluss, freier Zulauf im Gerinne		
0,02 m	DCG A A	Anschlussleitung, kreisförmig, Anschluss entwässert in den Schacht	250 mm	
0,02 m	DCA B	Anschluss, freier Zulauf im Gerinne		
2,63 m	DAC A	Bruch/Einsturz, Bruch	35 mm	0

Geplante Sanierungsmaßnahmen zum Knoten / Schacht			
Punktuelle Massnahmen			
<i>von Station - bis Station</i>	<i>San - Länge</i>	<i>San - Maßnahme</i>	<i>Nettokosten</i>
2,63		Handsanierung - Ausbessern von Fehlstellen am am Ausgleichsring	250,00 €
Schacht : UD_SW_029		Objektklasse: 1	Summe: 250,00 €

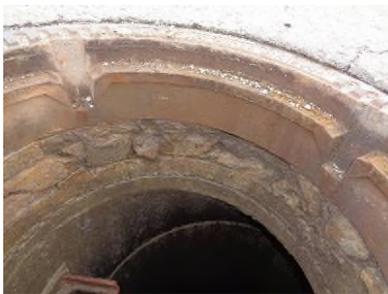
UD_SW_030_27032021_03.JPG

Station	Kode		Quantifizierung	SKL
0,00 m	DCG A B	Anschlussleitung, kreisförmig, Anschluss entwässert aus dem Schacht	500 mm	
0,00 m	DCA B	Anschluss, freier Zulauf im Gerinne		
0,00 m	DDB B	Inspektionsende		
0,01 m	DCG A A	Anschlussleitung, kreisförmig, Anschluss entwässert in den Schacht	500 mm	
0,01 m	DCA B	Anschluss, freier Zulauf im Gerinne		
2,61 m	DAC A	Bruch/Einsturz, Bruch	45 mm	0

Geplante Sanierungsmaßnahmen zum Knoten / Schacht			
Punktuelle Massnahmen			
<i>von Station - bis Station</i>	<i>San - Länge</i>	<i>San - Maßnahme</i>	<i>Nettokosten</i>
2,87		Handsanierung - Ausbessern von Fehlstellen am am Ausgleichsring	250,00 €
Schacht : UD_SW_030		Objektklasse: 2	Summe: 250,00 €

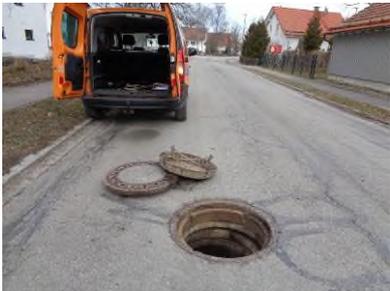
Inspektionsdatum: 27.03.2021		Vertikaler Bezugspunkt: Schachtsohle	
Station	Kode		Quantifizierung SKL
0,00 m	DCG A B	Anschlussleitung, kreisförmig, Anschluss entwässert aus dem Schacht	500 mm
0,00 m	DCA B	Anschluss, freier Zulauf im Gerinne	
0,00 m	DDB B	Inspektionsende	
0,01 m	DCG A A	Anschlussleitung, kreisförmig, Anschluss entwässert in den Schacht	500 mm
0,01 m	DCA B	Anschluss, freier Zulauf im Gerinne	
2,40 m	DAR Z	Schäden an Abdeckung und Rahmen, anderer Schaden	
<i>Bemerkung:</i> Schacht Ausgleichsring gebrochen			
2,60 m	DDA	Allgemeines Foto	
<i>Bemerkung:</i> Oberflächenbild			
			UD_SW_031_27032021_02.JPG

Geplante Sanierungsmaßnahmen zum Knoten / Schacht			
Punktueller Massnahmen			
von Station - bis Station	San - Länge	San - Maßnahme	Nettokosten
2,40		Handsanierung – Risse ausfräsen und verspachteln	500,00 €
Schacht : UD_SW_031			Summe: 500,00 €
Objektklasse: 2

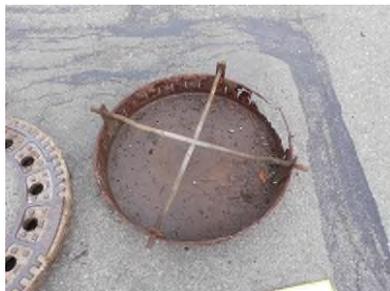
UD_SW_032_22032021_03.JPG

Station	Kode		Quantifizierung	SKL
0,00 m	DCG A B	Anschlussleitung, kreisförmig, Anschluss entwässert aus dem Schacht	500 mm	
0,00 m	DCA B	Anschluss, freier Zulauf im Gerinne		
0,00 m	DDB B	Inspektionsende		
0,01 m	DCG A A	Anschlussleitung, kreisförmig, Anschluss entwässert in den Schacht	500 mm	
0,01 m	DCA B	Anschluss, freier Zulauf im Gerinne		
0,31 m	DCG A A	Anschlussleitung, kreisförmig, Anschluss entwässert in den Schacht	250 mm	
<i>Bemerkung:</i> Anschluss				
2,37 m	DCM C	Schmutzfänger unter der Abdeckung, Schmutzfänger schadhaft		3
<i>Bemerkung:</i> Schmutzfänger ist verrostet.

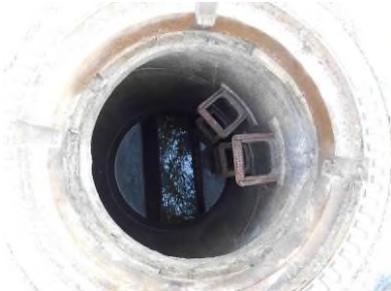
Inspektionsdatum: 22.03.2021 Vertikaler Bezugspunkt: Schachtsohle			
Station	Kode		Quantifizierung SKL
0,00 m	DCG A B	Anschlussleitung, kreisförmig, Anschluss entwässert aus dem Schacht	500 mm
0,00 m	DCA B	Anschluss, freier Zulauf im Gerinne	
0,00 m	DDB B	Inspektionsende	
0,01 m	DCG A A	Anschlussleitung, kreisförmig, Anschluss entwässert in den Schacht	500 mm
0,01 m	DCA B	Anschluss, freier Zulauf im Gerinne	
2,27 m	DAE	Fehlender Mörtel	50 mm
UD_SW_033_22032021_04.JPG

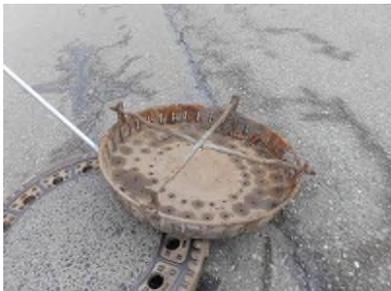
2,38 m	DDB	Allgemeine Anmerkung <i>Bemerkung:</i> Schmutzfänger verrostet.	
UD_SW_033_22032021_03.JPG

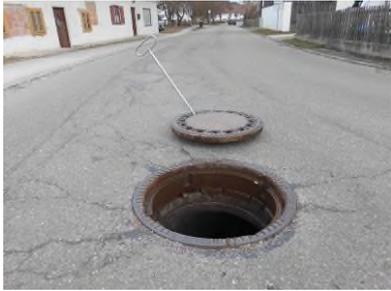
Inspektionsdatum: 22.03.2021		Vertikaler Bezugspunkt: Schachtsohle	
Station	Kode	Quantifizierung	SKL
0,00 m	DCG A B	Anschlussleitung, kreisförmig, Anschluss entwässert aus dem Schacht	500 mm
0,00 m	DCA B	Anschluss, freier Zulauf im Gerinne	
0,00 m	DDB B	Inspektionsende	
0,01 m	DCG A A	Anschlussleitung, kreisförmig, Anschluss entwässert in den Schacht	500 mm
0,01 m	DCA B	Anschluss, freier Zulauf im Gerinne	
0,04 m	DCG A A	Anschlussleitung, kreisförmig, Anschluss entwässert in den Schacht	250 mm
<i>Bemerkung:</i> Anschluss			
2,32 m	DAR Z	Schäden an Abdeckung und Rahmen, anderer Schaden	1
<i>Bemerkung:</i> Schacht Ausgleichsring gebrochen			
2,52 m	DDA	Allgemeines Foto	
<i>Bemerkung:</i> Oberflächenbild			
UD_SW_034_22032021_02.JPG

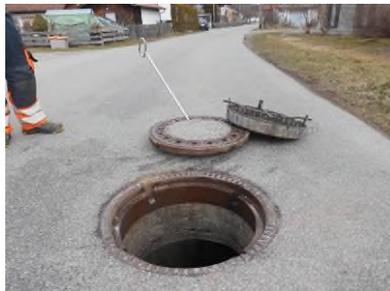
UD_SW_035_23032021_02.JPG

Station	Kode		Quantifizierung	SKL
0,00 m	DCG A B	Anschlussleitung, kreisförmig, Anschluss entwässert aus dem Schacht	500 mm	
0,00 m	DCA B	Anschluss, freier Zulauf im Gerinne		
0,00 m	DDB B	Inspektionsende		
0,01 m	DCG A A	Anschlussleitung, kreisförmig, Anschluss entwässert in den Schacht	500 mm	
0,01 m	DCA B	Anschluss, freier Zulauf im Gerinne		
2,31 m	DAF E A	Oberflächenschaden, Zuschlagstoffe fehlen, mechanische Beschädigung		1
2,31 m	DDA	Allgemeines Foto

Geplante Sanierungsmaßnahmen zum Knoten / Schacht				
Punktuelle Massnahmen				
<i>von Station - bis Station</i>	<i>San - Länge</i>	<i>San - Maßnahme</i>		<i>Nettokosten</i>
2,31		Handsanierung - Ausbessern von Fehlstellen am am Ausgleichsring		250,00 €
Schacht : UD_SW_035		Objektklasse: 1		Summe: 250,00 €

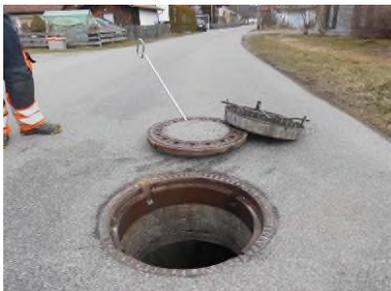
Inspektionsdatum: 23.03.2021		Vertikaler Bezugspunkt: Schachtsohle	
Station	Kode	Quantifizierung	SKL
0,00 m	DCG A B	Anschlussleitung, kreisförmig, Anschluss entwässert aus dem Schacht	500 mm
0,00 m	DCA B	Anschluss, freier Zulauf im Gerinne	
0,00 m	DDB B	Inspektionsende	
0,01 m	DCG A A	Anschlussleitung, kreisförmig, Anschluss entwässert in den Schacht	500 mm
0,01 m	DCA B	Anschluss, freier Zulauf im Gerinne	
1,98 m	DAB B A	Rissbildung, Riss, vertikal	2 mm 3
<i>Bemerkung:</i> Schacht Ausgleichsring gebrochen			
2,33 m	DDA	Allgemeines Foto	
<i>Bemerkung:</i> Oberflächenbild			
UD_SW_036_23032021_02.JPG

Geplante Sanierungsmaßnahmen zum Knoten / Schacht			
Punktueller Massnahmen			
von Station - bis Station	San - Länge	San - Maßnahme	Nettokosten
1,98		Handsanierung – Risse ausfräsen und verspachteln	500,00 €

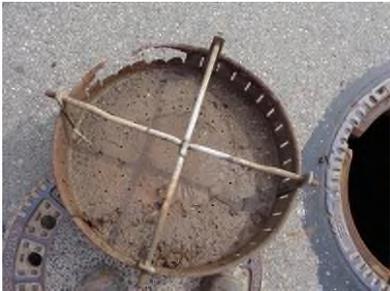
Inspektionsdatum: 27.03.2021 Vertikaler Bezugspunkt: Schachtsohle			
Station	Kode		Quantifizierung SKL
0,00 m	DCG A B	Anschlussleitung, kreisförmig, Anschluss entwässert aus dem Schacht	500 mm
0,00 m	DCA B	Anschluss, freier Zulauf im Gerinne	
0,00 m	DDB B	Inspektionsende	
0,01 m	DCG A A	Anschlussleitung, kreisförmig, Anschluss entwässert in den Schacht	500 mm
0,01 m	DCA B	Anschluss, freier Zulauf im Gerinne	
2,93 m	DAF E A	Oberflächenschaden, Zuschlagstoffe fehlen, mechanische Beschädigung	2
2,93 m	DDB	Allgemeine Anmerkung	
<i>Bemerkung:</i> Schmutzfänger verrostet.			
UD_SW_021_27032021_03.JPG

Geplante Sanierungsmaßnahmen zum Knoten / Schacht			
Punktuelle Massnahmen			
<i>von Station - bis Station</i>	<i>San - Länge</i>	<i>San - Maßnahme</i>	<i>Nettokosten</i>
2,93		Schmutzfänger erneuern/ersetzen	100,00 €
2,93		Handsanierung - Ausbessern von Fehlstellen am am Ausgleichsring	250,00 €
Schacht : UD_SW_021		Objektklasse: 2	Summe: 350,00 €

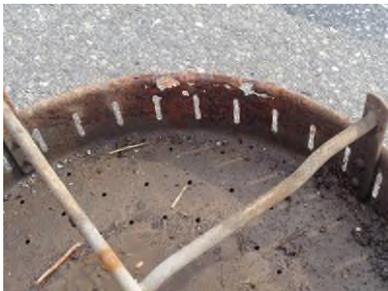
UD_SW_022_27032021_03.JPG

Bemerkung: Schmutzfänger verrostet.

Geplante Sanierungsmaßnahmen zum Knoten / Schacht			
Punktuelle Massnahmen			
<i>von Station - bis Station</i>	<i>San - Länge</i>	<i>San - Maßnahme</i>	<i>Nettokosten</i>
2,94		Schmutzfänger erneuern/ersetzen	100,00 €
Schacht : UD_SW_022		Objektklasse: 3	Summe: 100,00 €

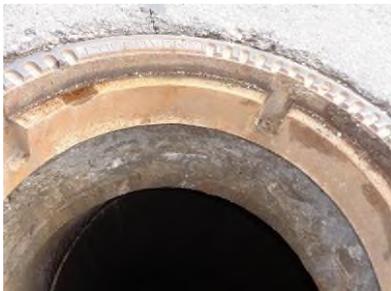
Inspektionsdatum: 27.03.2021 Vertikaler Bezugspunkt: Schachtsohle			
Station	Kode		Quantifizierung SKL
0,00 m	DCG A B	Anschlussleitung, kreisförmig, Anschluss entwässert aus dem Schacht	500 mm
0,00 m	DCA B	Anschluss, freier Zulauf im Gerinne	
0,00 m	DDB B	Inspektionsende	
0,01 m	DCG A A	Anschlussleitung, kreisförmig, Anschluss entwässert in den Schacht	500 mm
0,01 m	DCA B	Anschluss, freier Zulauf im Gerinne	
0,31 m	DCG A A	Anschlussleitung, kreisförmig, Anschluss entwässert in den Schacht	250 mm
0,31 m	DCA B	Anschluss, freier Zulauf im Gerinne	
2,77 m	DAE	Fehlender Mörtel	15 mm
UD_SW_023_27032021_03.JPG

Geplante Sanierungsmaßnahmen zum Knoten / Schacht			
Punktuelle Massnahmen			
<i>von Station - bis Station</i>	<i>San - Länge</i>	<i>San - Maßnahme</i>	<i>Nettokosten</i>
2,77		Handsanierung - Ausbessern von Fehlstellen am am Ausgleichsring	250,00 €
2,77		Schmutzfänger ersetzen	100,00 €
3,02		Schachtabdeckung / Rahmen neu Auflegen	2.500,00 €
Schacht : UD_SW_023		Objektklasse: 3	Summe: 2.850,00 €

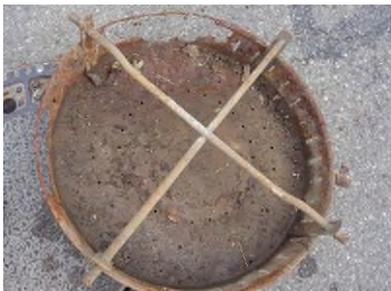
2,86 m	DCM C	Schmutzfänger unter der Abdeckung, Schmutzfänger schadhaft	3
<i>Bemerkung:</i> Schmutzfänger verrostet.			
UD_SW_023_27032021_04.JPG

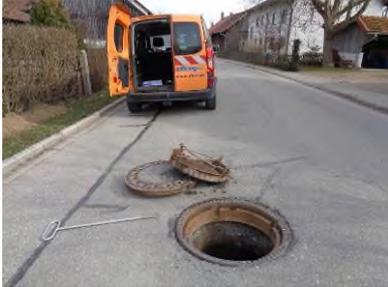
3,02 m	DAR Z A	Schäden an Abdeckung und Rahmen, anderer Schaden	1
<i>Bemerkung:</i> Setzungen der Schachtabdeckung, Schäden im Bereich des Straßenoberbaus sichtbar

3,02 m DDA	Algemeines Foto		
	<i>Bemerkung:</i> Oberflächenbild		UD_SW_023_27032021_02.JPG

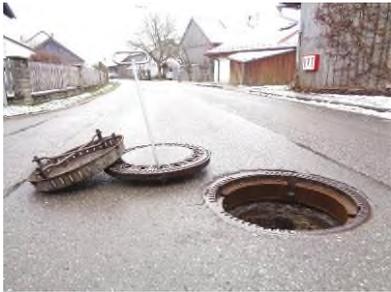
Inspektionsdatum: 28.03.2021		Vertikaler Bezugspunkt: Schachtsohle	
Station	Kode		Quantifizierung SKL
0,00 m	DCG A B	Anschlussleitung, kreisförmig, Anschluss entwässert aus dem Schacht	500 mm
0,00 m	DCA B	Anschluss, freier Zulauf im Gerinne	
0,00 m	DDB B	Inspektionsende	
0,01 m	DCG A A	Anschlussleitung, kreisförmig, Anschluss entwässert in den Schacht	500 mm
0,01 m	DCA B	Anschluss, freier Zulauf im Gerinne	
0,08 m	DCG A A	Anschlussleitung, kreisförmig, Anschluss entwässert in den Schacht	250 mm
0,08 m	DCA B	Anschluss, freier Zulauf im Gerinne	
2,58 m	DAF C A	Oberflächenschaden, Zuschlagstoffe sichtbar, mechanische Beschädigung	3
	<i>Bemerkung:</i> Oberflächenbild		
2,78 m	DDA	Allgemeines Foto	
	<i>Bemerkung:</i> Oberflächenbild		
		UD_SW_024_28032021_02.JPG

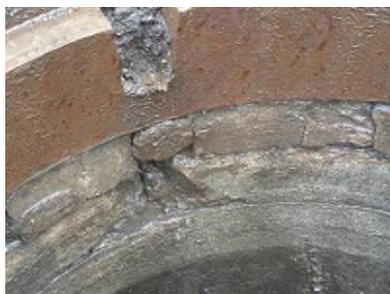
UD_SW_025_28032021_03.JPG

Station	Kode		Quantifizierung	SKL
0,00 m	DCG A B	Anschlussleitung, kreisförmig, Anschluss entwässert aus dem Schacht	500 mm	
0,00 m	DCA B	Anschluss, freier Zulauf im Gerinne		
0,00 m	DDB B	Inspektionsende		
0,01 m	DCG A A	Anschlussleitung, kreisförmig, Anschluss entwässert in den Schacht	500 mm	
0,01 m	DCA B	Anschluss, freier Zulauf im Gerinne		
2,53 m	DAC A	Bruch/Einsturz, Bruch	25 mm	1

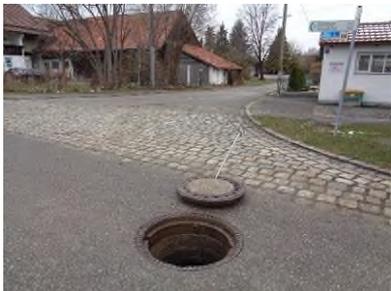
Inspektionsdatum: 06.04.2021 Vertikaler Bezugspunkt: Schachtsohle			
Station	Kode		Quantifizierung SKL
0,00 m	DCG A B	Anschlussleitung, kreisförmig, Anschluss entwässert aus dem Schacht	250 mm
0,00 m	DCA B	Anschluss, freier Zulauf im Gerinne	
0,00 m	DDB B	Inspektionsende	
0,01 m	DCG A A	Anschlussleitung, kreisförmig, Anschluss entwässert in den Schacht	250 mm
0,01 m	DCA B	Anschluss, freier Zulauf im Gerinne	
3,81 m	DCM B	Schmutzfänger unter der Abdeckung, Schmutzfänger fehlend	3
3,97 m	DDA	Allgemeines Foto	
<i>Bemerkung:</i> Oberflächenbild			
			UD_SW_161_06042021_02.JPG

Geplante Sanierungsmaßnahmen zum Knoten / Schacht			
Punktuelle Massnahmen			
von Station - bis Station	San - Länge	San - Maßnahme	Nettokosten
3,81		Schmutzfänger erneuern/ersetzen	100,00 €
Schacht : UD_SW_161		Objektklasse: 3	Summe: 100,00 €

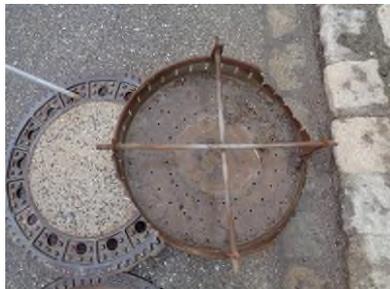
UD_SW_162_06042021_03.JPG

Bemerkung: Schmutzfänger verrostet.

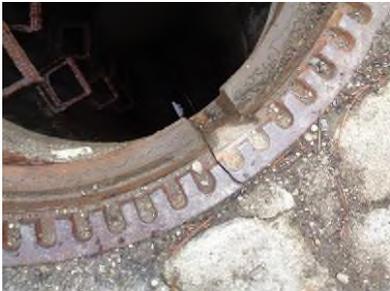
Inspektionsdatum: 06.04.2021		Vertikaler Bezugspunkt: Schachtsohle	
Station	Kode	Quantifizierung	SKL
0,00 m	DCG A B	Anschlussleitung, kreisförmig, Anschluss entwässert aus dem Schacht	250 mm
0,00 m	DCA B	Anschluss, freier Zulauf im Gerinne	
0,00 m	DDB B	Inspektionsende	
0,01 m	DCG A A	Anschlussleitung, kreisförmig, Anschluss entwässert in den Schacht	250 mm
0,01 m	DCA B	Anschluss, freier Zulauf im Gerinne	
3,46 m	DAR D	Schäden an Abdeckung und Rahmen, Rahmen gebrochen	1
		UD_SW_163_06042021_03.JPG

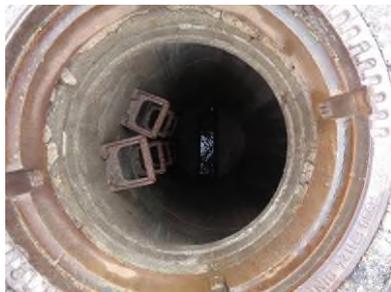
UD_SW_165_06042021_04.JPG

Station	Kode		Quantifizierung	SKL
0,00 m	DCG A B	Anschlussleitung, kreisförmig, Anschluss entwässert aus dem Schacht	250 mm	
0,00 m	DCA B	Anschluss, freier Zulauf im Gerinne		
0,00 m	DDB B	Inspektionsende		
0,01 m	DCG A A	Anschlussleitung, kreisförmig, Anschluss entwässert in den Schacht	250 mm	
0,01 m	DCA B	Anschluss, freier Zulauf im Gerinne		
3,45 m	DAF Z A	Oberflächenschaden, anderer Oberflächenschaden, mechanische Beschädigung		1
<i>Bemerkung:</i> Schachtausgleichsringe schadhaft, gebrochen				
3,45 m	DAE	Fehlender Mörtel	15 mm	1

3,80 m DDB	A	Inspektionsanfang	
Geplante Sanierungsmaßnahmen zum Knoten / Schacht			
Punktuelle Massnahmen			
<i>von Station - bis Station</i>	<i>San - Länge</i>	<i>San - Maßnahme</i>	<i>Nettokosten</i>
3,45		Handsanierung - Ausbessern von Fehlstellen am am Ausgleichsring	250,00 €
3,45		Handsanierung – Risse ausfräsen und verspachteln	500,00 €
3,64		Schmutzfänger erneuern/ersetzen	100,00 €
Schacht : UD_SW_165		Objektklasse: 1	Summe: 850,00 €

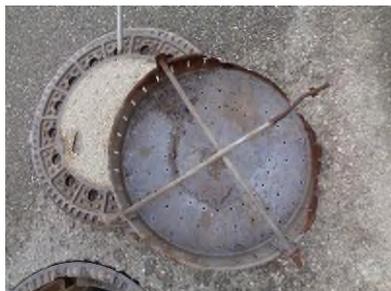
UD_SW_165_06042021_03.JPG

3,64 m DCM C Schmutzfänger unter der Abdeckung, Schmutzfänger schadhaft 3

Bemerkung: Schmutzfänger verrostet.

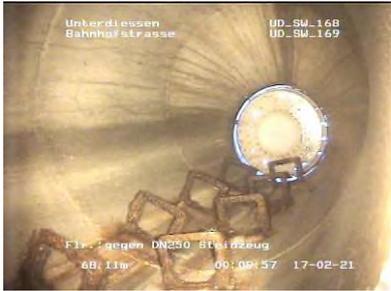
Inspektionsdatum: 18.08.2022 Vertikaler Bezugspunkt: Schachtsohle			
Station	Kode	Quantifizierung	SKL
3,23 m BDA	B		
Alklgemeines Foto			
<i>Bemerkung:</i> Steigeisen korrodiert, TV Haltung			
			UD_SW_169_1.JPG

Geplante Sanierungsmaßnahmen zum Knoten / Schacht			
Allgemeine Massnahmen			
<i>von Station - bis Station</i>	<i>San - Länge</i>	<i>San - Maßnahme</i>	<i>Nettokosten</i>
0,00		Schachtreinigung und -Inspektion	30,00 €
Punktuelle Massnahmen			
<i>von Station - bis Station</i>	<i>San - Länge</i>	<i>San - Maßnahme</i>	<i>Nettokosten</i>
3,23		Steigeisen überprüfen, ggfls. ergänzen	0,00 €
3,23		Steigeisen erneuern x 8	480,00 €
Schacht : UD_SW_169		Objektklasse: 6	Summe: 510,00 €

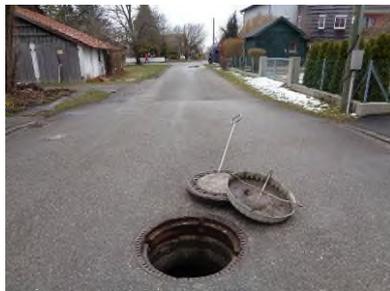
UD_SW_016_06042021_02.JPG

Bemerkung: Oberflächenbild

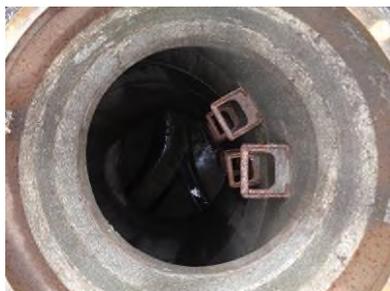
UD_SW_016_06042021_01.JPG

4,09 m DDB A Inspektionsanfang

Schacht : UD_SW_016	Objektklasse : 5	Summe : 0,00 €
----------------------------	-------------------------	-----------------------

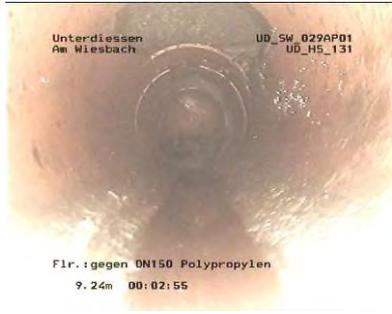
Inspektionsdatum: 31.05.2021		Richtung: Gegen Fließr.		Inspektionslänge: 9,23 m		
Station	Kode	Lage	Strecke	Schadensbeschreibung	Quantifizierung	SKL
0,00 m	BCD	XP		Anfangsknoten, Rohranfang		
0,30 m	BCC	A A		Krümmung der Leitung, nach links, nach oben	30 °	
2,43 m	BCC	Y B		Krümmung der Leitung, nach unten	30 °	
7,85 m	AED	PP		Veränderte Grundlageninformation - Werkstoff		
9,23 m	BCE	XP		Endknoten, Rohrende		
				Bem.: Leitung wurde zusätzlich beim zurückziehen gefilmt. Aufgesetzter Schacht		
UD_HS_131_1.JPG

Leitung: UD_HS_131				Objektklasse: 5

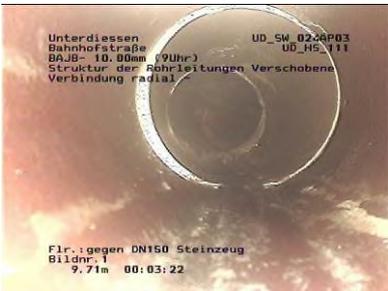
Inspektionsdatum: 31.05.2021		Richtung: Gegen Fließr.		Inspektionslänge: 10,25 m		
Station	Kode	Lage	Strecke	Schadensbeschreibung	Quantifizierung	SKL
0,00 m	BCD	XP		Anfangsknoten, Rohranfang		
0,32 m	BCC	A A		Krümmung der Leitung, nach links, nach oben	30 °	
0,68 m	BCC	Y B		Krümmung der Leitung, nach unten	30 °	
1,79 m	BBC	C	5 7 A 1	Ablagerungen, hartes oder verdichtetes Material	3 %	4
9,71 m	BAJ	B	9	Verschobene Verbindung, radial	10 mm	0
L-UD_HS_111-20210531-001-G-0627.JPG

10,25 m	BBC	C	5 7 B 1	Ablagerungen, hartes oder verdichtetes Material	3 %	4
10,25 m	BCE	XP		Endknoten, Rohrende		
				<i>Bem.:</i> Leitung wurde zusätzlich beim zurückziehen gefilmt.		
Leitung: UD_HS_111				Objektklasse: 3

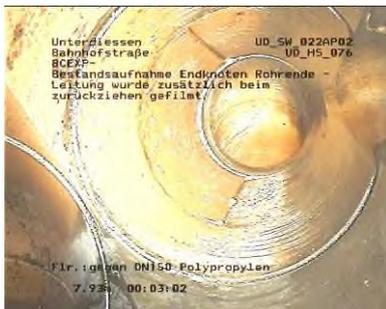
UD_HS_076_1.JPG

Inspektionsdatum: 06.05.2021		Richtung: Gegen Fließr.		Inspektionslänge: 7,93 m		
Station	Kode	Lage	Strecke	Schadensbeschreibung	Quantifizierung	SKL
0,00 m	BCD	XP		Anfangsknoten, Rohranfang		
0,21 m	BCC	A A		Krümmung der Leitung, nach links, nach oben	45 °	
1,43 m	BCC	Y B		Krümmung der Leitung, nach unten	45 °	
6,86 m	AED	PP		Veränderte Grundlageninformation - Werkstoff		
7,53 m	BCA	A A	11	Anschluss, Abzweig, Anschluss offen	150 mm	
7,93 m	BDB			Allgemeine Anmerkung		
			<i>Bem.:</i>	Endknoten, Rohrende		
7,93 m	BDC	Z		Inspektion abgebrochen, anderer Grund

Leitung: UD_HS_076	Objektklasse: 5
---------------------------	------------------------

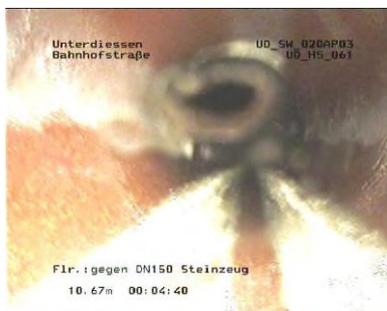
UD_HS_061_1.JPG

Inspektionsdatum: 06.05.2021		Richtung: Gegen Fließr.		Inspektionslänge: 10,67 m		
Station	Kode	Lage	Strecke	Schadensbeschreibung	Quantifizierung	SKL
0,00 m	BCD	XP		Anfangsknoten, Rohranfang		
0,26 m	BCC	B A		Krümmung der Leitung, nach rechts, nach oben	45 °	
0,56 m	BCC	A B		Krümmung der Leitung, nach links, nach unten	45 °	
			<i>Bem.:</i>	In die Ebene.		
10,67 m	BCE	XP		Endknoten, Rohrende		
			<i>Bem.:</i>	Leitung wurde zusätzlich beim zurückziehen gefilmt.

Leitung: UD_HS_061	Objektklasse: 5
---------------------------	------------------------

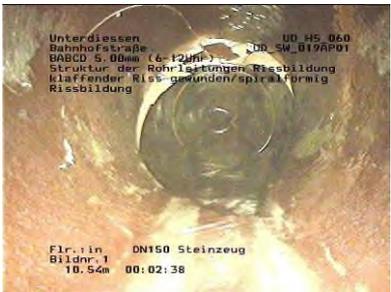
Inspektionsdatum: 05.05.2021		Richtung: In Fließr.		Inspektionslänge: 13,49 m		
Station	Kode	Lage	Strecke	Schadensbeschreibung	Quantifizierung	SKL
0,00 m	BCD XP			Anfangsknoten, Rohranfang		
10,54 m	BAO	6	12	Boden sichtbar		1
10,54 m	BAB C D	6	12	Rissbildung, Klaffender Riss, gewundene oder spiralförmige Rissbildung	5 mm	1
				L-UD_HS_060-20210505-001-I-0614.JPG

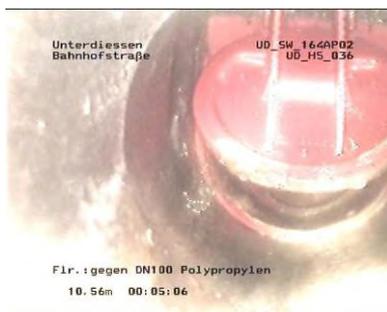
UD_HS_036_1.JPG

Inspektionsdatum: 04.05.2021		Richtung: Gegen Fließr.		Inspektionslänge: 10,68 m				
Station	Kode	Lage	Strecke	Schadensbeschreibung	Quantifizierung			SKL
0,00 m	BCD	XP		Anfangsknoten, Rohranfang				
1,95 m	BCC	B Y		Krümmung der Leitung, nach rechts	15 °			
3,63 m	BCC	A A		Krümmung der Leitung, nach links, nach oben	30 °			
9,93 m	AED	PP		Veränderte Grundlageninformation - Werkstoff				
10,03 m	AEC	A		Veränderte Grundlageninformation - Form/Höhe/Breite , - kreisförmig	100 mm	100	mm	
10,04 m	BCC	A Y		Krümmung der Leitung, nach links	30 °			
10,68 m	BCE	XP		Endknoten, Rohrende				
Bem.:				Rückstauklappe

Leitung: UD_HS_036	Objektklasse: 5
---------------------------	------------------------

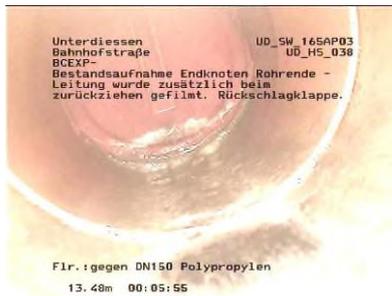
Inspektionsdatum: 04.05.2021		Richtung: Gegen Fließr.		Inspektionslänge: 13,48 m		
Station	Kode	Lage	Strecke	Schadensbeschreibung	Quantifizierung	SKL
0,00 m	BCD XP			Anfangsknoten, Rohranfang		
0,34 m	BCC A	A		Krümmung der Leitung, nach links, nach oben	30 °	
1,22 m	BBC C	4	8 A 1	Ablagerungen, hartes oder verdichtetes Material	6,67 %	4
4,65 m	BBC C	4	8 B 1	Ablagerungen, hartes oder verdichtetes Material	6,67 %	4
4,65 m	AED PP			Veränderte Grundlageninformation - Werkstoff		
5,83 m	BCC Y	A		Krümmung der Leitung, nach oben	45 °	
6,02 m	BCC Y	B		Krümmung der Leitung, nach unten	30 °	
8,79 m	BCC A	Y		Krümmung der Leitung, nach links	30 °	
10,76 m	BCC A	Y		Krümmung der Leitung, nach links	15 °	
13,00 m	BCC B	Y		Krümmung der Leitung, nach rechts	45 °	
13,48 m	BCE XP			Endknoten, Rohrende		
Bem.:				Rückschlagklappe.		
UD_HS_038_1.JPG

Geplante Sanierungsmaßnahmen zur Leitung			
Punktuelle Massnahmen			
von Station - bis Station	San - Länge	San - Maßnahme	Nettokosten
1,22		Kein Sanierungsbedarf / Schaden weiter beobachten	
Leitung: UD_HS_038		Objektklasse: 4

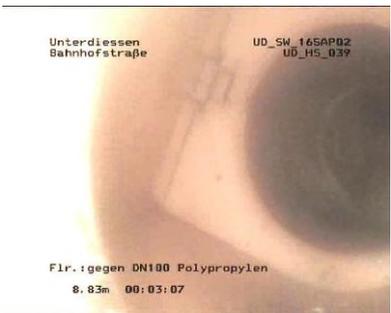
Inspektionsdatum: 04.05.2021		Richtung: Gegen Fließr.		Inspektionslänge: 8,84 m				
Station	Kode	Lage	Strecke	Schadensbeschreibung	Quantifizierung			SKL
0,00 m	BCD	XP		Anfangsknoten, Rohranfang				
0,30 m	BCC	A A		Krümmung der Leitung, nach links, nach oben	30	°		
2,97 m	BCC	Y B		Krümmung der Leitung, nach unten	30	°		
8,16 m	AED	PP		Veränderte Grundlageninformation - Werkstoff				
8,26 m	AEC	A		Veränderte Grundlageninformation - Form/Höhe/Breite , - kreisförmig	100	mm	100	mm
8,84 m	BCE	XP		Endknoten, Rohrende				
Bem.:				Putzöffnung

UD_HS_039_1.JPG			
Leitung: UD_HS_039				Objektklasse: 5

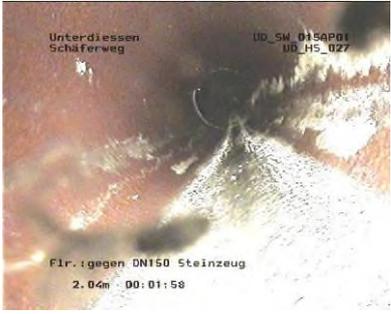
Inspektionsdatum: 06.05.2021		Richtung: Gegen Fließr.		Inspektionslänge: 12,63 m		
Station	Kode	Lage	Strecke	Schadensbeschreibung	Quantifizierung	SKL
0,00 m	BCD	XP		Anfangsknoten, Rohranfang		
0,49 m	BCC	B A		Krümmung der Leitung, nach rechts, nach oben	45 °	
0,94 m	BCC	A B		Krümmung der Leitung, nach links, nach unten	45 °	
1,00 m	BBC	Z	4 7 A 1	Ablagerungen, anderes Material	5 mm	4
				<i>Bem.:</i> Hindernis, Fett- Kalkablagerungen		
UD_HS_027_2.JPG

Geplante Sanierungsmaßnahmen zur Leitung									
Allgemeine Massnahmen									
von Station - bis Station	San - Länge	San - Maßnahme					Nettokosten		
0,00		Schacht freilegen (auf Privatgrund)							
	<i>Bemerkung:</i>	Überprüfen der Zugänglichkeit							
0,00		HA-Schlauchliner (Gemeinde Unterdießen)							
0,00		Rückstauklappe Ausbauen und Einbauen (Gemeinde Unterdießen)

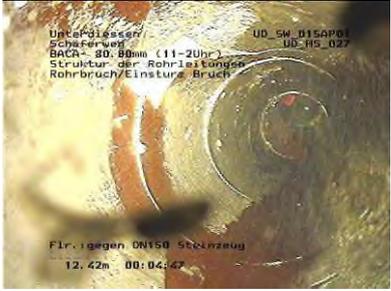
12,42 m	BAC	A	11 2	Rohrbruch/Einsturz, Bruch	80 mm	0
				<i>Bem.:</i> Boden sichtbar		
L-UD_HS_027-20210506-001-G-0618.JPG

12,42 m	BAC	A	11 2	Rohrbruch/Einsturz, Bruch	80 mm	0
				<i>Bem.:</i> Boden sichtbar		
12,42 m	BBC	Z	4 7 B 1	Ablagerungen, anderes Material	5 mm	4
				<i>Bem.:</i> Hindernis, Fett- Kalkablagerungen

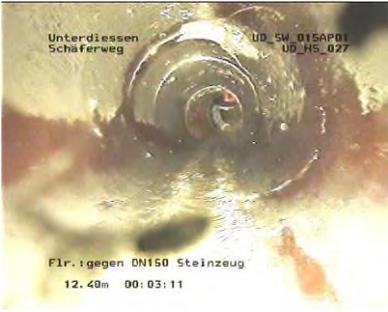
12,42 m	BAB	B	C	12	12	Rissbildung, Riss, komplexe Rissbildung	3 mm	1	
								UD_HS_027_1.JPG

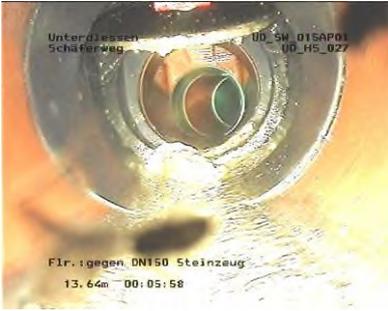
12,63 m	BDA					Allgemeines Foto			
								UD_HS_027_4.JPG
