**Zweckverband zur
Abwasserbeseitigung der
Fuchstalgemeinden**

AZV Kanäle
Teilgebiete Leeder und Oberdießen

**Kanalzustandsbewertung und
bauliches Kanalsanierungskonzept
Bedarfsplanung**

KOSTENSCHÄTZUNG

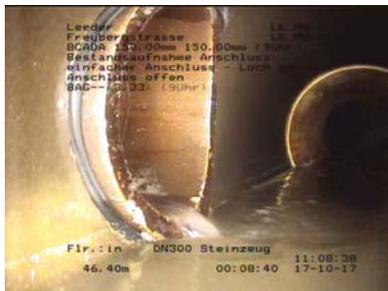
<i>Inspektionsdatum:</i> 17.10.2017		<i>Richtung:</i> In Fließr.		<i>Inspektionslänge:</i> 48,26 m		
Station	Kode	Lage	Strecke	Schadensbeschreibung	Quantifizierung	SKL
0,00 m	BAF B E	12	5	Oberflächenschaden, Abplattung, nicht eindeutig feststellbar		3
0,00 m	BCD XP			Anfangsknoten, Rohranfang		
46,40 m	BCA D A	9		Anschluss, einfacher Anschluss - gebohrt, Anschluss offen	150 mm	
46,40 m	BAG	9		Einragender Anschluss	3,33 %	2

47,02 m	BCB Z	12	12	A 1	Punktuelle Reparatur, anderes grabenloses Reparaturverfahren	
					<i>Bem.:</i> Kurzschlauch	
48,25 m	BCB Z	12	12	B 1	Punktuelle Reparatur, anderes grabenloses Reparaturverfahren	
48,26 m	BCE XP				Endknoten, Rohrende

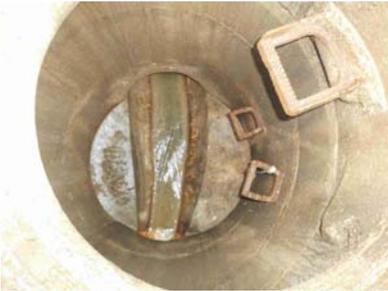
Schacht :	LE_MW_002	Objektklasse (DWA) :	0
Straße :	Freybergstrasse	San.-Art :	P
Schachttiefe (lt. TV) :	2,13 m	San.-Kosten (netto) :	140,00 €
Aufbauform :	R		
Länge / Breite :	1,00 / 1,00 m		
Kommentar :

Inspektionsdatum: 24.11.2017		Vertikaler Bezugspunkt: Schachtsohle	
Station	Kode	Quantifizierung	SKL
0,00 m	DDA		
Allgemeines Foto			
<i>Bemerkung:</i> Oberflächenbild in Fließrichtung			
			LE_MW_002_24112017_01.JPG

0,00 m	DCG A B	Anschlussleitung, kreisförmig, Anschluss entwässert aus dem Schacht	500
0,00 m	DCA B	Anschluss, freier Zulauf im Gerinne	
0,00 m	DDB	Inspektionsende	
0,01 m	DCG A A	Anschlussleitung, kreisförmig, Anschluss entwässert in den Schacht	500
0,01 m	DCA B	Anschluss, freier Zulauf im Gerinne	
1,26 m	DAQ B	Schadhafte Steighilfen, fehlendes Steigeisen	2
<i>Bemerkung:</i> 2 Stück fehlen			0
2,26 m	DDB	Inspektionsanfang

Geplante Sanierungsmaßnahmen zum Knoten / Schacht			
Punktuelle Massnahmen			
von Station - bis Station	San - Länge	San - Maßnahme	Nettokosten
1,26		Steigeisen ersetzen x 2	140,00 €
Schacht : LE_MW_002		Objektklasse: 0	Summe: 140,00 €

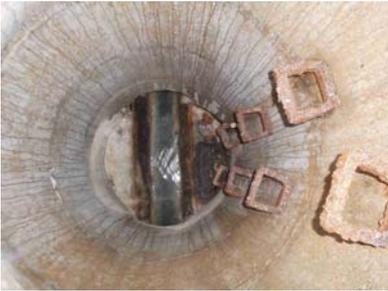
Schacht :	LE_MW_005	Objektklasse (DWA) :	2
Straße :	Freybergstrasse	San.-Art :	P
Schachttiefe (lt. TV) :	2,58 m	San.-Kosten (netto) :	250,00 €
Aufbauform :	R		
Länge / Breite :	1,00 / 1,00 m		
Kommentar :

<i>Inspektionsdatum:</i> 24.11.2017		<i>Vertikaler Bezugspunkt:</i> Schachtsohle	
<i>Station</i>	<i>Kode</i>	<i>Quantifizierung</i>	<i>SKL</i>
0,00 m	DCG A B	Anschlussleitung, kreisförmig, Anschluss entwässert aus dem Schacht	500
0,00 m	DCA B	Anschluss, freier Zulauf im Gerinne	
0,00 m	DDA	Allgemeines Foto	
		LE_MW_005_24112017_01.JPG

0,00 m	DDB	Inspektionsende	
0,01 m	DCG A A	Anschlussleitung, kreisförmig, Anschluss entwässert in den Schacht	500
0,01 m	DCA B	Anschluss, freier Zulauf im Gerinne	
2,55 m	DAE	Fehlender Mörtel	30 2
		LE_MW_005_24112017_02.JPG

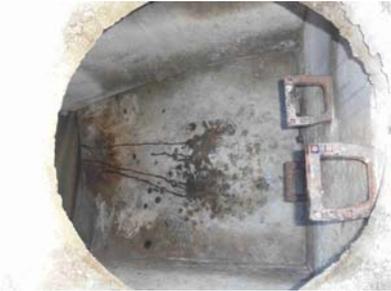
Schacht	: LE_MW_015	Objektklasse (DWA)	: 0
Straße	: Schulstrasse	San.-Art	: P
Schachttiefe (lt. TV)	: 2,19 m	San.-Kosten (netto)	: 70,00 €
Aufbauform	: E		
Länge / Breite	: 2,70 / 1,00 m		
Kommentar	:

Inspektionsdatum: 15.11.2017		Vertikaler Bezugspunkt: Schachtsohle	
Station	Kode		Quantifizierung SKL
0,00 m	DCG A B	Anschlussleitung, kreisförmig, Anschluss entwässert aus dem Schacht	200
0,00 m	DCA B	Anschluss, freier Zulauf im Gerinne	
0,00 m	DDA	Allgemeines Foto	
		LE_MW_015_1_15112017_01.JPG

0,00 m	DDB	Inspektionsende	
0,12 m	DCG A A	Anschlussleitung, kreisförmig, Anschluss entwässert in den Schacht	0
0,12 m	DCA B	Anschluss, freier Zulauf im Gerinne	
0,13 m	DCG A A	Anschlussleitung, kreisförmig, Anschluss entwässert in den Schacht	200
0,38 m	DAQ B	Schadhafte Steighilfen, fehlendes Steigeisen	1 0
		LE_MW_015_1_15112017_02.JPG

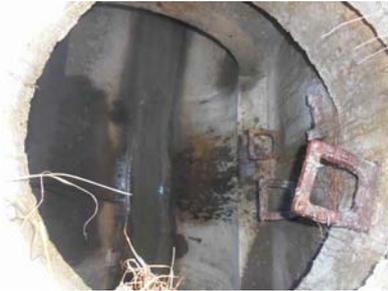
Schacht :	LE_MW_017	Objektklasse (DWA) :	0
Straße :	Schulstrasse	San.-Art :	P
Schachttiefe (lt. TV) :	2,02 m	San.-Kosten (netto) :	350,00 €
Aufbauform :	E		
Länge / Breite :	1,50 / 1,50 m		
Kommentar :

<i>Inspektionsdatum:</i> 15.11.2017		<i>Vertikaler Bezugspunkt:</i> Schachtsohle			
<i>Station</i>	<i>Kode</i>		<i>Quantifizierung</i>	<i>SKL</i>	
0,00 m	DCG A B	Anschlussleitung, kreisförmig, Anschluss entwässert aus dem Schacht	0		
0,00 m	DCA B	Anschluss, freier Zulauf im Gerinne			
0,00 m	DDA	Allgemeines Foto			
					LE_MW_017_15112017_01.JPG

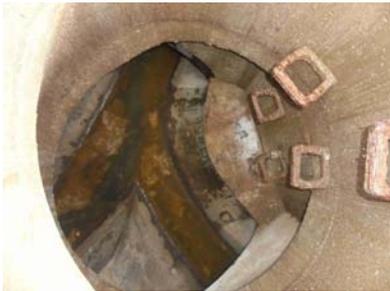
Station	Kode		Quantifizierung	SKL
0,00 m	DDA	Allgemeines Foto <i>Bemerkung:</i> Oberflächenbild in Fließrichtung		
LE_MW_080_15112017_01.JPG

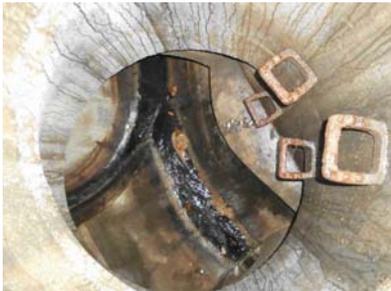
<i>Station</i>	<i>Kode</i>		<i>Quantifizierung</i>	<i>SKL</i>
0,00 m	DCG A B	Anschlussleitung, kreisförmig, Anschluss entwässert aus dem Schacht	0	
0,00 m	DCA B	Anschluss, freier Zulauf im Gerinne		
0,00 m	DDA	Allgemeines Foto		
LE_MW_081_21112017_01.JPG

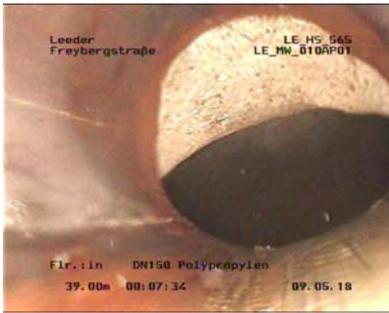
39,22 m	BAJ B	6		Verschobene Verbindung, radial	100	1
<i>Bem.:</i> vermutl. zu hoch angeschlossen an Hauptkanal						
						LE_0009.JPG

9,34		Anschluss umschließen - an HA-Schacht			2.000,00 €	
39,23		Anschluss an Hauptkanal herstellen			2.000,00 €	
Leitung: LE_HS_565			Objektklasse: 1		Summe: 15.084,40 €

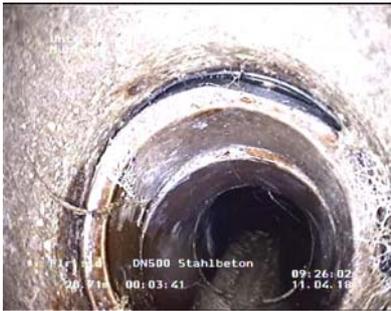
Haltung : OD_SW_021 - OD_SW_020	Einzelrohrlänge : 3,0 m
Straße : Mühlweg	Objektklasse (DWA) : 3
Haltungslänge : 82,60 m	San.-Art : K
Profilart : 0 = Kreisprofil	San.-Kosten (netto) : 0,00 €
Breite / Höhe : 500 mm	
Material : SB	
Kommentar :

Inspektionsdatum: 11.04.2018		Richtung: In Fließr.		Inspektionslänge: 82,20 m		
Station	Kode	Lage	Strecke	Schadensbeschreibung	Quantifizierung	SKL
0,00 m	BDD B			Wasserspiegel	23 %	
				<i>Bem.:</i> Ständig fließendes Wasser.		
0,00 m	BCD XP			Anfangsknoten, Rohranfang		
18,79 m	BCA D A	11		Anschluss, einfacher Anschluss - gebohrt, Anschluss offen	150 mm	
				<i>Bem.:</i> DN geschätzt.		
20,71 m	BCA D A	1		Anschluss, einfacher Anschluss - gebohrt, Anschluss offen	150 mm	
				<i>Bem.:</i> DN geschätzt.		
20,71 m	BAI A B	12		Einragendes Dichtungsmaterial, Dichtring, einragend - oberhalb der Mittellinie		3
				<i>Bem.:</i> Im Anschlußbereich.		
OD_0002.JPG

von Station - bis Station	San - Länge	San - Maßnahme	Nettokosten
20,71		Kein Sanierungsbedarf/Schaden weiter beobachten	0,00 €
Haltung: OD_SW_021 - OD_SW_020		Objektklasse: 3	Summe: 0,00 €

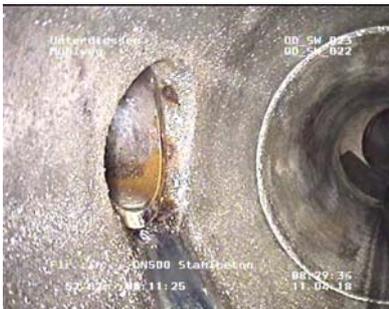
Haltung : OD_SW_023 - OD_SW_022	Einzelrohrlänge : 3,0 m
Straße : Mühlweg	Objektklasse (DWA) : 2
Haltungslänge : 55,31 m	San.-Art : P
Profilart : 0 = Kreisprofil	San.-Kosten (netto) : 500,00 €
Breite / Höhe : 500 mm	
Material : SB	
Kommentar :

Inspektionsdatum: 11.04.2018		Richtung: In Fließr.		Inspektionslänge: 54,99 m		
Station	Kode	Lage	Strecke	Schadensbeschreibung	Quantifizierung	SKL
0,00 m	BCD XP			Anfangsknoten, Rohranfang		
1,65 m	BDD B			Wasserspiegel	20 %	
				<i>Bem.:</i> Ständig fließendes Wasser.		
18,72 m	BCA D A	11		Anschluss, einfacher Anschluss - gebohrt, Anschluss offen	150 mm	
				<i>Bem.:</i> DN geschätzt.		
20,51 m	BCA D A	1		Anschluss, einfacher Anschluss - gebohrt, Anschluss offen	150 mm	
				<i>Bem.:</i> DN geschätzt.		
51,67 m	BCA D A	2		Anschluss, einfacher Anschluss - gebohrt, Anschluss offen	150 mm	
				<i>Bem.:</i> DN geschätzt.		
52,82 m	BCA D A	10		Anschluss, einfacher Anschluss - gebohrt, Anschluss offen	150 mm	
				<i>Bem.:</i> DN geschätzt.		
52,82 m	BAF F A	10		Oberflächenschaden, Bewehrung sichtbar, mechanische Beschädigung		2
				<i>Bem.:</i> an der Kernbohrung		
OD_0001.JPG

Geplante Sanierungsmaßnahmen zur Haltung				
Punktueller Massnahmen				
von Station - bis Station	San - Länge	San - Maßnahme	Nettokosten	
52,82		Stützsanierung	500,00 €	
Haltung: OD_SW_023 - OD_SW_022		Objektklasse: 2	Summe: 500,00 €

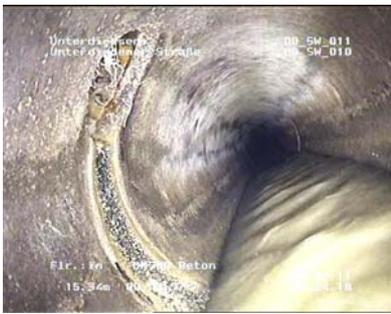
Haltung : OD_SW_011 - OD_SW_010	Einzelrohrlänge : 3,0 m
Straße : Unterdießener Straße	Objektklasse (DWA) : 4
Haltungslänge : 41,21 m	San.-Art : K
Profilart : 0 = Kreisprofil	San.-Kosten (netto) : 0,00 €
Breite / Höhe : 500 mm	
Material : SB	
Kommentar :

Inspektionsdatum: 10.04.2018		Richtung: In Fließr.		Inspektionslänge: 40,69 m		
Station	Kode	Lage	Strecke	Schadensbeschreibung	Quantifizierung	SKL
0,00 m	BDD B			Wasserspiegel	23 %	
				<i>Bem.:</i> Ständig fließendes Wasser.		
0,00 m	BCD XP			Anfangsknoten, Rohranfang		
15,34 m	BCA D A	10		Anschluss, einfacher Anschluss - gebohrt, Anschluss offen	150 mm	
				<i>Bem.:</i> DN geschätzt.		
15,34 m	BAF J E	7	9	Oberflächenschaden, Korrosion an der Oberfläche, nicht eindeutig feststellbar		4
				<i>Bem.:</i> unterhalb dem Stutzen		
OD_0005.JPG

Geplante Sanierungsmaßnahmen zur Haltung			
Punktuelle Massnahmen			
von Station - bis Station	San - Länge	San - Maßnahme	Nettokosten
15,34		Kein Sanierungsbedarf/Schaden weiter beobachten	0,00 €
Haltung: OD_SW_011 - OD_SW_010	Objektklasse: 4	Summe:	0,00 €

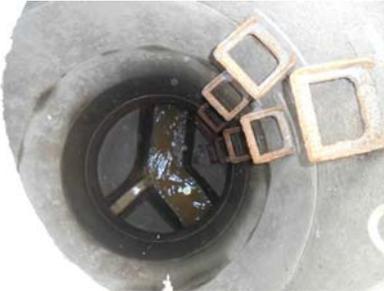
Schacht : OD_SW_014	Objektklasse (DWA) : 5
Straße : Bachstrasse	San.-Art : K
Schachttiefe (lt. TV) : 3,17 m	San.-Kosten (netto) : 0,00 €
Aufbauform : R	
Länge / Breite : 1,00 / 1,00 m	
Kommentar :

Inspektionsdatum: 04.05.2018		Vertikaler Bezugspunkt: Schachtsohle	
Station	Kode		Quantifizierung SKL
0,00 m	DCG A B	Anschlussleitung, kreisförmig, Anschluss entwässert aus dem Schacht	500
0,00 m	DCA B	Anschluss, freier Zulauf im Gerinne	
0,00 m	DDB	Inspektionsende	
0,01 m	DCG A A	Anschlussleitung, kreisförmig, Anschluss entwässert in den Schacht	500
0,01 m	DCA B	Anschluss, freier Zulauf im Gerinne	
0,13 m	DCG A A	Anschlussleitung, kreisförmig, Anschluss entwässert in den Schacht	250
0,13 m	DCA B	Anschluss, freier Zulauf im Gerinne	
3,08 m	DDA	Allgemeines Foto	
		OD_SW_014_04052018_01.JPG

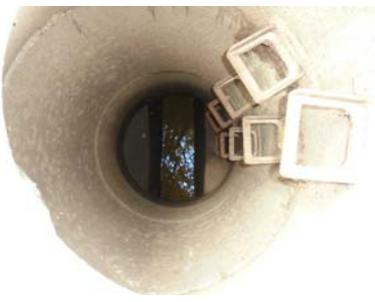
<i>Station</i>	<i>Kode</i>		<i>Quantifizierung</i>	<i>SKL</i>
0,00 m	DCG A B	Anschlussleitung, kreisförmig, Anschluss entwässert aus dem Schacht	500	
0,00 m	DCA B	Anschluss, freier Zulauf im Gerinne		
0,00 m	DDB	Inspektionsende		
0,01 m	DCG A A	Anschlussleitung, kreisförmig, Anschluss entwässert in den Schacht	500	
0,01 m	DCA B	Anschluss, freier Zulauf im Gerinne		
3,02 m	DDA	Allgemeines Foto		
OD_SW_015_04052018_01.JPG

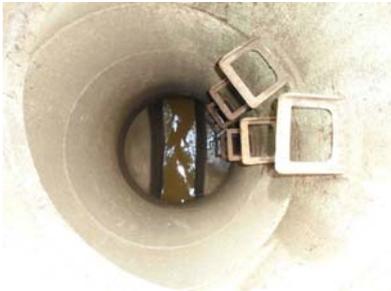
<i>Station</i>	<i>Kode</i>		<i>Quantifizierung</i>	<i>SKL</i>
0,00 m	DCG A B	Anschlussleitung, kreisförmig, Anschluss entwässert aus dem Schacht	500	
0,00 m	DCA B	Anschluss, freier Zulauf im Gerinne		
0,00 m	DDB	Inspektionsende		
0,01 m	DCG A A	Anschlussleitung, kreisförmig, Anschluss entwässert in den Schacht	500	
0,01 m	DCA B	Anschluss, freier Zulauf im Gerinne		
2,97 m	DDA	Allgemeines Foto		
OD_SW_016_04052018_01.JPG

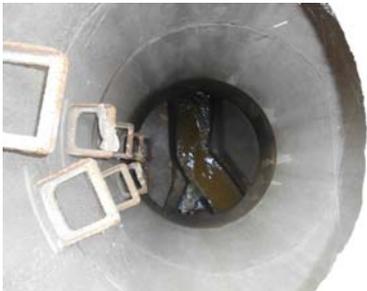
<i>Station</i>	<i>Kode</i>		<i>Quantifizierung</i>	<i>SKL</i>
0,00 m	DCG A B	Anschlussleitung, kreisförmig, Anschluss entwässert aus dem Schacht	500	
0,00 m	DCA B	Anschluss, freier Zulauf im Gerinne		
0,00 m	DDB	Inspektionsende		
0,01 m	DCG A A	Anschlussleitung, kreisförmig, Anschluss entwässert in den Schacht	500	
0,01 m	DCA B	Anschluss, freier Zulauf im Gerinne		
0,10 m	DCG A A	Anschlussleitung, kreisförmig, Anschluss entwässert in den Schacht	250	
0,10 m	DCA B	Anschluss, freier Zulauf im Gerinne		
3,17 m	DDA	Allgemeines Foto		
			OD_SW_017_04052018_01.JPG

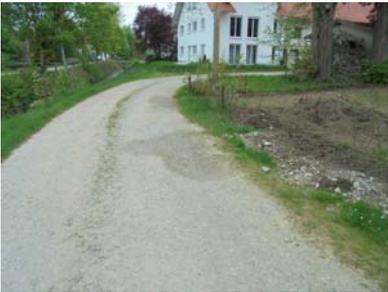
Schacht	: OD_SW_018	Objektklasse (DWA)	: 6
Straße	: Bachstrasse	San.-Art	: U
Schachttiefe (lt. TV)	: 2,84 m	San.-Kosten (netto)	: 500,00 €
Aufbauform	: R		
Länge / Breite	: 1,00 / 1,00 m		
Kommentar	: Schacht verdeckt

<i>Inspektionsdatum:</i> 04.05.2018		<i>Vertikaler Bezugspunkt:</i> Schachtsohle	
<i>Station</i>	<i>Kode</i>	<i>Quantifizierung</i>	<i>SKL</i>
0,00 m	DDC	Inspektion abgebrochen	
0,01 m	DDA	Allgemeines Foto	
<i>Bemerkung:</i> Inspektion nicht möglich, vermutlich verdeckt.			
			OD_SW_018_04052018_01.JPG

Geplante Sanierungsmaßnahmen zum Knoten / Schacht			
Punktuelle Massnahmen			
<i>von Station - bis Station</i>	<i>San - Länge</i>	<i>San - Maßnahme</i>	<i>Nettokosten</i>
0,00		Schacht freilegen	500,00 €
Schacht : OD_SW_018	Objektklasse: 6	Summe: 500,00 €

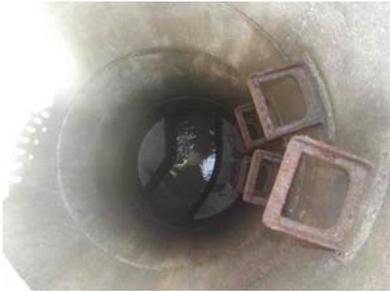
<i>Station</i>	<i>Kode</i>		<i>Quantifizierung</i>	<i>SKL</i>
0,00 m	DDA	Allgemeines Foto		
		OD_SW_012_17042018_01.JPG

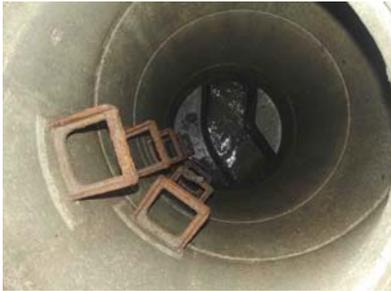
<i>Station</i>	<i>Kode</i>		<i>Quantifizierung</i>	<i>SKL</i>
0,00 m	DDA	Allgemeines Foto		
			OD_SW_013_17042018_01.JPG

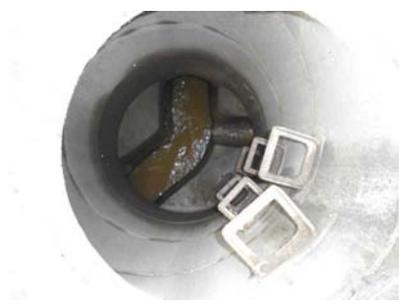
<i>Station</i>	<i>Kode</i>		<i>Quantifizierung</i>	<i>SKL</i>
0,00 m	DCG A B	Anschlussleitung, kreisförmig, Anschluss entwässert aus dem Schacht	500	
0,00 m	DCA B	Anschluss, freier Zulauf im Gerinne		
0,00 m	DDB	Inspektionsende		
0,01 m	DCG A A	Anschlussleitung, kreisförmig, Anschluss entwässert in den Schacht	500	
0,01 m	DCA B	Anschluss, freier Zulauf im Gerinne		
0,12 m	DCG A A	Anschlussleitung, kreisförmig, Anschluss entwässert in den Schacht	250	
2,84 m	DDA	Allgemeines Foto		
			OD_SW_019_04052018_01.JPG

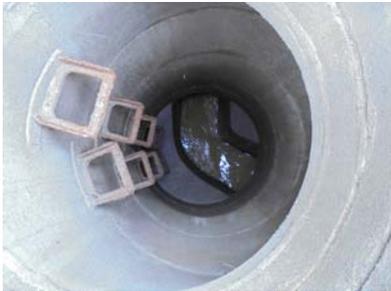
<i>Station</i>	<i>Kode</i>		<i>Quantifizierung</i>	<i>SKL</i>
0,00 m	DCG A B	Anschlussleitung, kreisförmig, Anschluss entwässert aus dem Schacht	500	
0,00 m	DCA B	Anschluss, freier Zulauf im Gerinne		
0,00 m	DDB	Inspektionsende		
0,01 m	DCG A A	Anschlussleitung, kreisförmig, Anschluss entwässert in den Schacht	500	
0,01 m	DCA B	Anschluss, freier Zulauf im Gerinne		
2,90 m	DDA	Allgemeines Foto		
			OD_SW_020_04052018_01.JPG

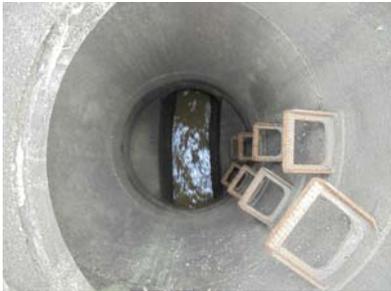
<i>Station</i>	<i>Kode</i>		<i>Quantifizierung</i>	<i>SKL</i>
0,00 m	DCG A B	Anschlussleitung, kreisförmig, Anschluss entwässert aus dem Schacht	500	
0,00 m	DCA B	Anschluss, freier Zulauf im Gerinne		
0,00 m	DDB	Inspektionsende		
0,01 m	DCG A A	Anschlussleitung, kreisförmig, Anschluss entwässert in den Schacht	500	
0,01 m	DCA B	Anschluss, freier Zulauf im Gerinne		
2,82 m	DDA	Allgemeines Foto		
			OD_SW_021_04052018_01.JPG

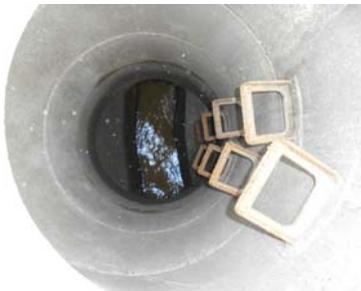
<i>Station</i>	<i>Kode</i>		<i>Quantifizierung</i>	<i>SKL</i>
0,00 m	DCG A B	Anschlussleitung, kreisförmig, Anschluss entwässert aus dem Schacht	500	
0,00 m	DCA B	Anschluss, freier Zulauf im Gerinne		
0,00 m	DDB	Inspektionsende		
0,01 m	DCG A A	Anschlussleitung, kreisförmig, Anschluss entwässert in den Schacht	500	
0,01 m	DCA B	Anschluss, freier Zulauf im Gerinne		
2,81 m	DDA	Allgemeines Foto		
OD_SW_022_04052018_01.JPG

Schacht : OD_SW_022	Objektklasse: 5	Summe: 0,00 €
----------------------------	------------------------	----------------------

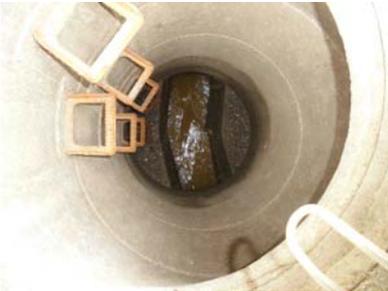
<i>Station</i>	<i>Kode</i>		<i>Quantifizierung</i>	<i>SKL</i>
0,00 m	DCG A B	Anschlussleitung, kreisförmig, Anschluss entwässert aus dem Schacht	500	
0,00 m	DCA B	Anschluss, freier Zulauf im Gerinne		
0,00 m	DDB	Inspektionsende		
0,01 m	DCG A A	Anschlussleitung, kreisförmig, Anschluss entwässert in den Schacht	500	
0,01 m	DCA B	Anschluss, freier Zulauf im Gerinne		
2,78 m	DDA	Allgemeines Foto		
OD_SW_023_04052018_01.JPG

Schacht : OD_SW_023	Objektklasse: 5	Summe: 0,00 €
----------------------------	------------------------	----------------------

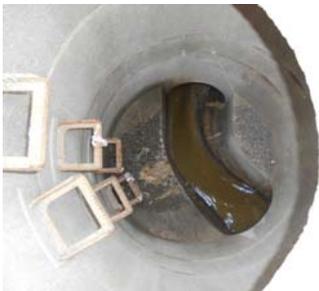
<i>Station</i>	<i>Kode</i>		<i>Quantifizierung</i>	<i>SKL</i>
0,00 m	DCG A B	Anschlussleitung, kreisförmig, Anschluss entwässert aus dem Schacht	500	
0,00 m	DCA B	Anschluss, freier Zulauf im Gerinne		
0,00 m	DDB	Inspektionsende		
0,01 m	DCG A A	Anschlussleitung, kreisförmig, Anschluss entwässert in den Schacht	500	
0,01 m	DCA B	Anschluss, freier Zulauf im Gerinne		
2,60 m	DDA	Allgemeines Foto		
			OD_SW_024_04052018_01.JPG

Schacht : OD_SW_024	Objektklasse: 5	Summe: 0,00 €
----------------------------	------------------------	----------------------

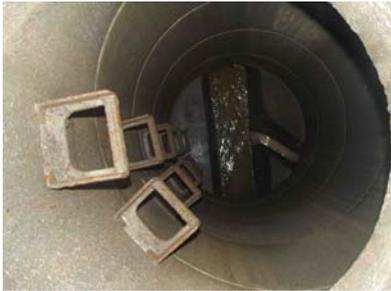
<i>Station</i>	<i>Kode</i>		<i>Quantifizierung</i>	<i>SKL</i>
0,00 m	DDA	Allgemeines Foto		
			OD_SW_010_17042018_01.JPG

0,00 m	DDB	Inspektionsanfang		
3,11 m	DCG A A	Anschlussleitung, kreisförmig, Anschluss entwässert in den Schacht	250	
3,28 m	DCG A A	Anschlussleitung, kreisförmig, Anschluss entwässert in den Schacht	500	
3,28 m	DCA B	Anschluss, freier Zulauf im Gerinne		
3,30 m	DCG A B	Anschlussleitung, kreisförmig, Anschluss entwässert aus dem Schacht	500	
3,30 m	DCA B	Anschluss, freier Zulauf im Gerinne		
3,30 m	DDB	Inspektionsende		
Schacht : OD_SW_010		Objektklasse: 5	Summe: 0,00 €

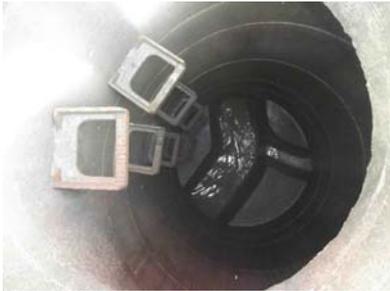
<i>Station</i>	<i>Kode</i>		<i>Quantifizierung</i>	<i>SKL</i>
0,00 m	DDA	Allgemeines Foto		
		OD_SW_011_17042018_01.JPG

0,00 m	DDB	Inspektionsanfang		
3,02 m	DCG A A	Anschlussleitung, kreisförmig, Anschluss entwässert in den Schacht	250	
3,33 m	DCG A A	Anschlussleitung, kreisförmig, Anschluss entwässert in den Schacht	500	
3,33 m	DCA B	Anschluss, freier Zulauf im Gerinne		
3,36 m	DCG A B	Anschlussleitung, kreisförmig, Anschluss entwässert aus dem Schacht	500	
3,36 m	DCA B	Anschluss, freier Zulauf im Gerinne		
3,36 m	DDB	Inspektionsende		
Schacht : OD_SW_011		Objektklasse: 5	Summe: 0,00 €

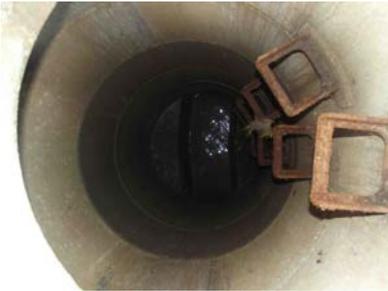
<i>Station</i>	<i>Kode</i>		<i>Quantifizierung</i>	<i>SKL</i>
0,00 m	DDA	Allgemeines Foto		
OD_SW_007_17042018_01.JPG

0,00 m	DDB	Inspektionsanfang		
3,25 m	DCG A A	Anschlussleitung, kreisförmig, Anschluss entwässert in den Schacht	500	
3,25 m	DCA B	Anschluss, freier Zulauf im Gerinne		
3,28 m	DCG A B	Anschlussleitung, kreisförmig, Anschluss entwässert aus dem Schacht	500	
3,28 m	DCA B	Anschluss, freier Zulauf im Gerinne		
3,28 m	DDB	Inspektionsende		
Schacht : OD_SW_007		Objektklasse: 5	Summe: 0,00 €

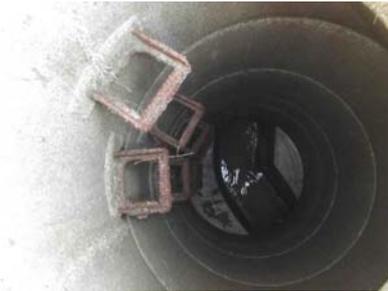
Station	Kode		Quantifizierung	SKL
0,00 m	DDA	Allgemeines Foto		
			OD_SW_008_17042018_01.JPG

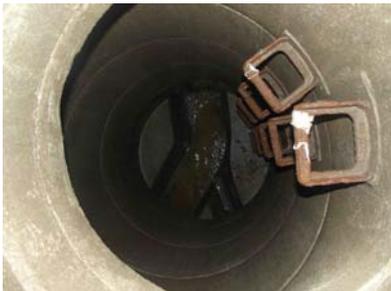
Inspektionsdatum: 17.04.2018		Vertikaler Bezugspunkt: Schachtsohle	
<i>Station</i>	<i>Kode</i>	<i>Quantifizierung</i>	<i>SKL</i>
0,00 m DDA	Allgemeines Foto

OD_SW_009_17042018_01.JPG	
0,00 m DDB	Inspektionsanfang		
3,16 m DCG	A A Anschlussleitung, kreisförmig, Anschluss entwässert in den Schacht	250	
3,28 m DCG	A A Anschlussleitung, kreisförmig, Anschluss entwässert in den Schacht	500	
3,28 m DCA	B Anschluss, freier Zulauf im Gerinne		
3,30 m DCG	A B Anschlussleitung, kreisförmig, Anschluss entwässert aus dem Schacht	500	
3,30 m DCA	B Anschluss, freier Zulauf im Gerinne		
3,30 m DDB	Inspektionsende		
Schacht : OD_SW_009	Objektklasse: 5	Summe: 0,00 €

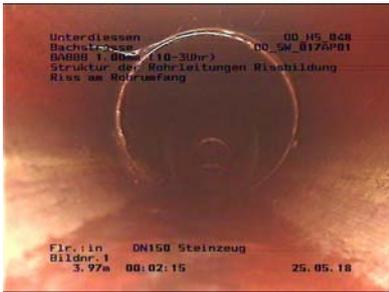
Leitung : OD_HS_048 - OD_SW_017AP01	Objektklasse (DWA) : 3 San.-Art : K San.-Kosten (netto) : 0,00 €
Straße : Bachstrasse	
Leitungslänge : 7,18 m	
Breite / Höhe : 150 mm Kreisprofil	
Material : STZ	
Kommentar :

Inspektionsdatum: 25.05.2018		Richtung: In Fließr.		Inspektionslänge: 7,18 m		
Station	Kode	Lage	Strecke	Schadensbeschreibung	Quantifizierung	SKL
0,00 m	BCD XP			Anfangsknoten, Rohranfang		
3,96 m	BAB B B	10	3	Rissbildung, Riss, am Rohrumfang	0,5 mm	3
Bem.: nicht eindeutig						
				L-OD_HS_048-20180525-001-I-0354.JPG

Geplante Sanierungsmaßnahmen zur Leitung			
Punktueller Massnahmen			
von Station - bis Station	San - Länge	San - Maßnahme	Nettokosten
3,96		Kein Sanierungsbedarf/Schaden weiter beobachten	0,00 €
5,90		Kein Sanierungsbedarf/Schaden weiter beobachten	0,00 €
6,28		Kein Sanierungsbedarf/Schaden weiter beobachten	0,00 €
Leitung: OD_HS_048		Objektklasse: 3	Summe: 0,00 €

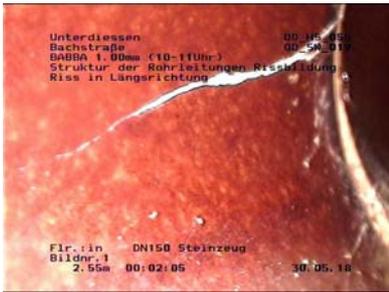
Leitung : OD_HS_055 - OD_SW_019	Objektklasse (DWA) : 4 San.-Art : K San.-Kosten (netto) : 0,00 €
Straße : Bachstrasse	
Leitungslänge : 8,78 m	
Breite / Höhe : 150 mm Kreisprofil	
Material : STZ	
Kommentar :

Inspektionsdatum: 30.05.2018		Richtung: In Fließr.		Inspektionslänge: 8,78 m		
Station	Kode	Lage	Strecke	Schadensbeschreibung	Quantifizierung	SKL
0,00 m	BCD XP			Anfangsknoten, Rohranfang		
2,55 m	BAB B A	10	11	Rissbildung, Riss, in Längsrichtung	0,5 mm	4
				<i>Bem.:</i> nicht eindeutig als Riss erkennbar		
				L-OD_HS_055-20180530-001-I-0395.JPG

Geplante Sanierungsmaßnahmen zur Leitung			
Punktuelle Massnahmen			
von Station - bis Station	San - Länge	San - Maßnahme	Nettokosten
2,55		Kein Sanierungsbedarf/Schaden weiter beobachten	0,00 €
Leitung: OD_HS_055		Objektklasse: 4	Summe: 0,00 €

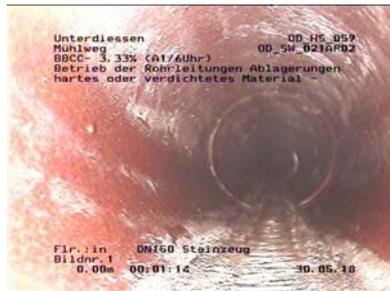
L-OD_HS_059-20180530-001-I-0392.JPG

Station	Kode	Lage	Strecke	Schadensbeschreibung	Quantifizierung	SKL
0,00 m	BBC C	6	A 1	Ablagerungen, hartes oder verdichtetes Material	3,33 %	4

von Station - bis Station	San - Länge	San - Maßnahme	Nettokosten
0,00		Kein Sanierungsbedarf/Schaden weiter beobachten	0,00 €
1,57		Kein Sanierungsbedarf/Schaden weiter beobachten	0,00 €

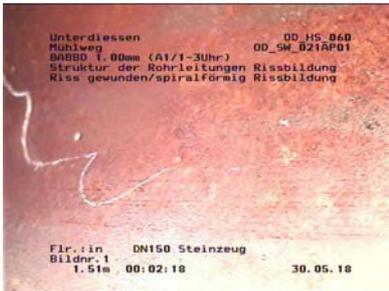
Leitung : OD_HS_060 - OD_SW_021AP01	Objektklasse (DWA) : 4 San.-Art : K San.-Kosten (netto) : 0,00 €
Straße : Mühlweg	
Leitungslänge : 4,55 m	
Breite / Höhe : 150 mm Kreisprofil	
Material : STZ	
Kommentar :

Inspektionsdatum: 30.05.2018		Richtung: In Fließr.		Inspektionslänge: 4,55 m		
Station	Kode	Lage	Strecke	Schadensbeschreibung	Quantifizierung	SKL
0,00 m	BCD	XP		Anfangsknoten, Rohranfang		
1,51 m	BAB	A D	1 3 A 1	Rissbildung, Oberflächenriss, gewundene oder spiralförmige Rissbildung	0,1 mm	4
				L-OD_HS_060-20180530-001-I-0393.JPG

4,55 m BCE XP	Endknoten, Rohrende		
Geplante Sanierungsmaßnahmen zur Leitung			
Punktuelle Massnahmen			
<i>von Station - bis Station</i>	<i>San - Länge</i>	<i>San - Maßnahme</i>	<i>Nettokosten</i>
1,51		Kein Sanierungsbedarf/Schaden weiter beobachten	0,00 €
1,51		Kein Sanierungsbedarf/Schaden weiter beobachten	0,00 €
1,51		Kein Sanierungsbedarf/Schaden weiter beobachten	0,00 €
Leitung: OD_HS_060	Objektklasse: 4	Summe: 0,00 €

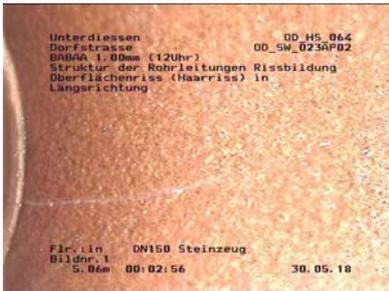
Leitung : OD_HS_064 - OD_SW_023AP02	Objektklasse (DWA) : 4
Straße : Mühlweg	San.-Art : K
Leitungslänge : 5,47 m	San.-Kosten (netto) : 0,00 €
Breite / Höhe : 150 mm Kreisprofil	
Material : STZ	
Kommentar :

<i>Inspektionsdatum:</i> 30.05.2018		<i>Richtung:</i> In Fließr.		<i>Inspektionslänge:</i> 5,47 m		
Station	Kode	Lage	Strecke	Schadensbeschreibung	Quantifizierung	SKL
0,00 m	BCD	XP		Anfangsknoten, Rohranfang		
5,06 m	BAB	A A 12		Rissbildung, Oberflächenriss, in Längsrichtung	0,1 mm	4
L-OD_HS_064-20180530-001-I-0387.JPG

Geplante Sanierungsmaßnahmen zur Leitung				
Punktuelle Massnahmen				
<i>von Station - bis Station</i>	<i>San - Länge</i>	<i>San - Maßnahme</i>	<i>Nettokosten</i>	
5,06		Kein Sanierungsbedarf/Schaden weiter beobachten	0,00 €	
Leitung: OD_HS_064	Objektklasse: 4	Summe: 0,00 €

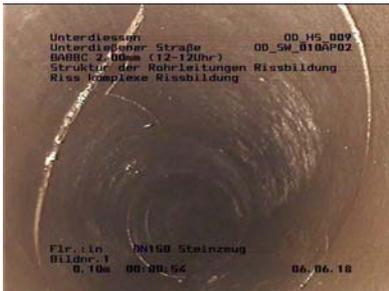
Leitung : OD_HS_009 - OD_SW_010AP02	Objektklasse (DWA) : 2 San.-Art : R San.-Kosten (netto) : 1.322,10 €
Straße : Unterdießener Straße	
Leitungslänge : 3,59 m	
Breite / Höhe : 150 mm Kreisprofil	
Material : STZ	
Kommentar :

<i>Inspektionsdatum:</i> 06.06.2018		<i>Richtung:</i> In Fließr.		<i>Inspektionslänge:</i> 3,59 m		
Station	Kode	Lage	Strecke	Schadensbeschreibung	Quantifizierung	SKL
0,00 m	BCD	XP		Anfangsknoten, Rohranfang		
0,10 m	BAB	B C	12 12 A 1	Rissbildung, Riss, komplexe Rissbildung	2 mm	2
L-OD_HS_009-20180606-001-I-0417.JPG

Geplante Sanierungsmaßnahmen zur Leitung						
Linienhafte Massnahmen						
<i>von Station - bis Station</i>	<i>San - Länge</i>	<i>San - Maßnahme</i>				<i>Nettokosten</i>
0,00 - 3,59 m	3,59 m	Liner DN 150				682,10 €
Punktuelle Massnahmen						
<i>von Station - bis Station</i>	<i>San - Länge</i>	<i>San - Maßnahme</i>				<i>Nettokosten</i>
0,00		Liner Schachteinbindung				140,00 €
3,59		Liner Stutzenanschluss				500,00 €
Leitung: OD_HS_009		Objektklasse: 2			Summe: 1.322,10 €
