**Zweckverband zur
Abwasserbeseitigung der
Fuchstalgemeinden**

AZV Kanäle
Sammler Asch

**Kanalzustandsbewertung und
bauliches Kanalsanierungskonzept
Bedarfsplanung**

KOSTENSCHÄTZUNG

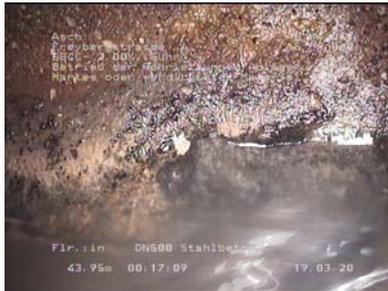
H-AS_MW_061-20200319-002-I-0040.JPG

30,14 m	BCA	D	A	9	Anschluss, einfacher Anschluss - gebohrt, Anschluss offen	150 mm	
43,95 m	BBC	C		5	Ablagerungen, hartes oder verdichtetes Material	2 %	4

Richt.	von Station - bis Station	San - Länge	San - Maßnahme	Nettokosten
In	6,34		Kein Sanierungsbedarf / Schaden weiter beobachten	0,00 €
In	20,25		Kein Sanierungsbedarf / Schaden weiter beobachten	0,00 €
In	43,95		Kein Sanierungsbedarf / Schaden weiter beobachten	0,00 €

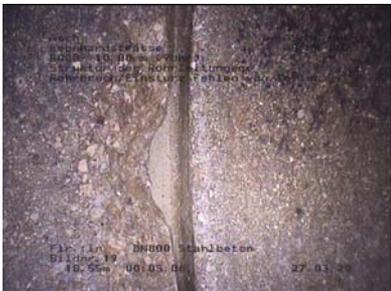
Inspektionsdatum: 27.03.2020		Richtung: In Fließr.		Inspektionslänge: 34,81 m		
Station	Kode	Lage	Strecke	Schadensbeschreibung	Quantifizierung	SKL
0,00 m	BAF J E	12	12 A 1	Oberflächenschaden, Korrosion an der Oberfläche, nicht eindeutig feststellbar		4
0,00 m	BCD XP			Anfangsknoten, Rohranfang		
0,00 m	BDD B			Wasserspiegel	5 %	
18,55 m	BAF B A	9		Oberflächenschaden, Abplatzung, mechanische Beschädigung	10	4
H-AS_MW_008-20200327-001-I-0142.JPG

Geplante Sanierungsmaßnahmen zur Haltung					
Punktueller Massnahmen					
Richt.	von Station - bis Station	San - Länge	San - Maßnahme	Nettokosten	
In	0,00		Kein Sanierungsbedarf / Schaden weiter beobachten	0,00 €	
In	18,55		Kein Sanierungsbedarf / Schaden weiter beobachten	0,00 €	
Haltung: AS_MW_008 - AS_MW_007			Objektklasse: 4	Summe: 0,00 €

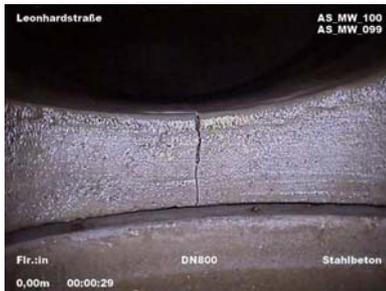
AS0003.JPG

<i>Inspektionsdatum:</i> 09.04.2020	<i>Richtung:</i> In Fließr.	<i>Inspektionslänge:</i> 24,77 m
<i>Station</i> <i>Kode</i>	<i>Lage</i> <i>Strecke</i> <i>Schadensbeschreibung</i>	<i>Quantifizierung</i> <i>SKL</i>
0,00 m BAB B A 12	Rissbildung, Riss, in Längsrichtung	1 mm 2

Geplante Sanierungsmaßnahmen zur Haltung				
Punktuelle Massnahmen				
<i>Richt.</i>	<i>von Station - bis Station</i>	<i>San - Länge</i>	<i>San - Maßnahme</i>	<i>Nettokosten</i>
In	0,00		Handsanierung - Riss	500,00 €
Haltung:	AS_MW_100 - AS_MW_099	Objektklasse:	2	Summe: 500,00 €

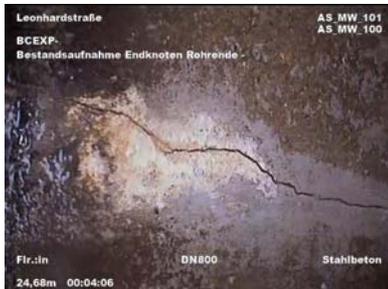
AS0005.JPG

Station	Kode	Lage	Strecke	Schadensbeschreibung	Quantifizierung	SKL
0,00 m	BCD	XP		Anfangsknoten, Rohranfang		
2,08 m	BCA	D A 2		Anschluss, einfacher Anschluss - gebohrt, Anschluss offen	150 mm	
7,21 m	BCA	D A 1		Anschluss, einfacher Anschluss - gebohrt, Anschluss offen	150 mm	
24,68 m	BAB	B B 6 9		Rissbildung, Riss, am Rohrumfang	2 mm	2

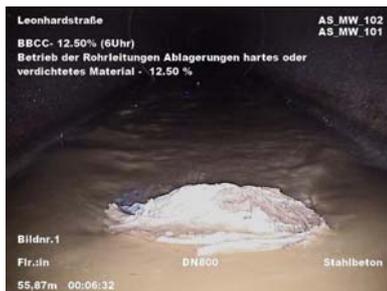
H-AS_MW_102-20200409-001-I-0531.JPG

Inspektionsdatum: 09.04.2020		Richtung: In Fließr.		Inspektionslänge: 66,87 m		
Station	Kode	Lage	Strecke	Schadensbeschreibung	Quantifizierung	SKL
0,00 m	BCD XP			Anfangsknoten, Rohranfang		
7,46 m	BBC B	6	A 1	Ablagerungen, grobes Material	3,13 %	4
10,05 m	BCA D	A 2		Anschluss, einfacher Anschluss - gebohrt, Anschluss offen	150 mm	
17,96 m	BBC B	6	B 1	Ablagerungen, grobes Material	3,13 %	4
32,39 m	BCA D	A 9		Anschluss, einfacher Anschluss - gebohrt, Anschluss offen	150 mm	
36,74 m	BCA D	A 2		Anschluss, einfacher Anschluss - gebohrt, Anschluss offen	150 mm	
36,74 m	BBC B	6	A 2	Ablagerungen, grobes Material	3,13 %	4
55,87 m	BBC C	6		Ablagerungen, hartes oder verdichtetes Material	12,5 %	3

Geplante Sanierungsmaßnahmen zur Haltung					
Punktuelle Massnahmen					
Richt.	von Station - bis Station	San - Länge	San - Maßnahme	Nettokosten	
In	7,46		Kein Sanierungsbedarf / Schaden weiter beobachten	0,00 €	
In	36,74		Kein Sanierungsbedarf / Schaden weiter beobachten	0,00 €	
Haltung: AS_MW_102 - AS_MW_101			Objektklasse: 3	Summe: 0,00 €

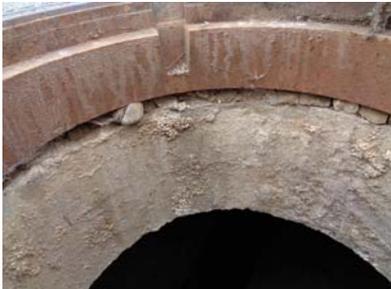
Inspektionsdatum: 13.05.2020 Vertikaler Bezugspunkt: Schachtsohle			
Station	Kode		Quantifizierung SKL
0,00 m	DCG A B	Anschlussleitung, kreisförmig, Anschluss entwässert aus dem Schacht	800 mm
0,00 m	DCA B	Anschluss, freier Zulauf im Gerinne	
0,00 m	DDB B	Inspektionsende	
0,02 m	DCG A A	Anschlussleitung, kreisförmig, Anschluss entwässert in den Schacht	800 mm
0,02 m	DCA B	Anschluss, freier Zulauf im Gerinne	
2,25 m	DAE	Fehlender Mörtel	20 mm 3
<i>Bemerkung:</i> im Verbindungsbereich Auflageringe			
			AS_MW_099_13052020_03.JPG

Geplante Sanierungsmaßnahmen zum Knoten / Schacht				
Punktuelle Massnahmen				
<i>von Station - bis Station</i>	<i>San - Länge</i>	<i>San - Maßnahme</i>		<i>Nettokosten</i>
2,25		Kein Sanierungsbedarf / Schaden weiter beobachten		0,00 €
Schacht : AS_MW_099		Objektklasse: 3	Summe: 0,00 €

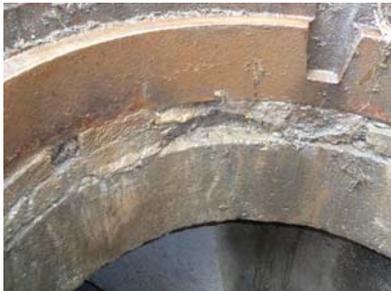
AS_MW_024_17052020_03.JPG

Bemerkung: im Verbindungsbereich Auflageringe

Geplante Sanierungsmaßnahmen zum Knoten / Schacht			
Punktuelle Massnahmen			
<i>von Station - bis Station</i>	<i>San - Länge</i>	<i>San - Maßnahme</i>	<i>Nettokosten</i>
1,51		Kein Sanierungsbedarf / Schaden weiter beobachten	0,00 €
Schacht : AS_MW_024		Objektklasse: 3	Summe: 0,00 €

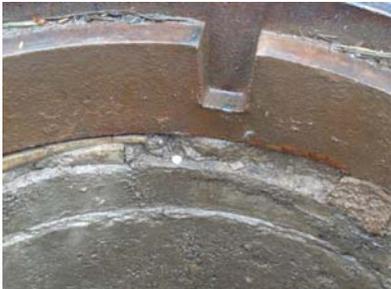
Inspektionsdatum: 17.05.2020		Vertikaler Bezugspunkt: Schachtsohle	
Station	Kode	Quantifizierung	SKL
0,00 m	DCG A B	Anschlussleitung, kreisförmig, Anschluss entwässert aus dem Schacht	800 mm
0,00 m	DCA B	Anschluss, freier Zulauf im Gerinne	
0,00 m	DDB B	Inspektionsende	
0,01 m	DCG A A	Anschlussleitung, kreisförmig, Anschluss entwässert in den Schacht	800 mm
0,01 m	DCA B	Anschluss, freier Zulauf im Gerinne	
1,58 m	DAE	Fehlender Mörtel	55 mm 3
<i>Bemerkung:</i> im Verbindungsbereich Auflageringe			
		AS_MW_025_17052020_03.JPG

Geplante Sanierungsmaßnahmen zum Knoten / Schacht			
Punktuelle Massnahmen			
<i>von Station - bis Station</i>	<i>San - Länge</i>	<i>San - Maßnahme</i>	<i>Nettokosten</i>
1,58		Kein Sanierungsbedarf / Schaden weiter beobachten	0,00 €
Schacht : AS_MW_025		Objektklasse: 3	Summe: 0,00 €

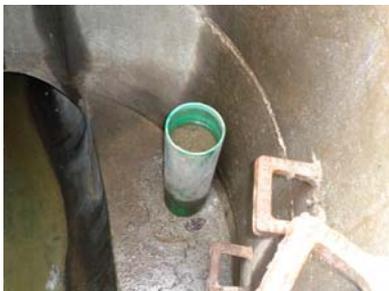
AS_MW_027_17052020_03.JPG

Bemerkung: Versickerungsrohr vertikal, ca 1,00m hoch (150 PP).

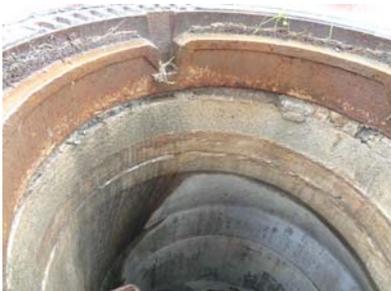
<i>Inspektionsdatum: 17.05.2020</i> <i>Vertikaler Bezugspunkt: Schachtsohle</i>			
Station	Kode		Quantifizierung SKL
0,00 m	DCG A B	Anschlussleitung, kreisförmig, Anschluss entwässert aus dem Schacht	600 mm
0,00 m	DCA B	Anschluss, freier Zulauf im Gerinne	
0,00 m	DDB B	Inspektionsende	
0,03 m	DCG A A	Anschlussleitung, kreisförmig, Anschluss entwässert in den Schacht	600 mm
0,03 m	DCA B	Anschluss, freier Zulauf im Gerinne	
1,96 m	DAE	Fehlender Mörtel	65 mm 3
<i>Bemerkung:</i> im Verbindungsbereich Auflageringe			
AS_MW_050_17052020_04.JPG

Geplante Sanierungsmaßnahmen zum Knoten / Schacht			
Punktuelle Massnahmen			
<i>von Station - bis Station</i>	<i>San - Länge</i>	<i>San - Maßnahme</i>	<i>Nettokosten</i>
2,14		Schmutzfänger ersetzen	100,00 €
Schacht : AS_MW_050		Objektklasse: 3	Summe: 100,00 €

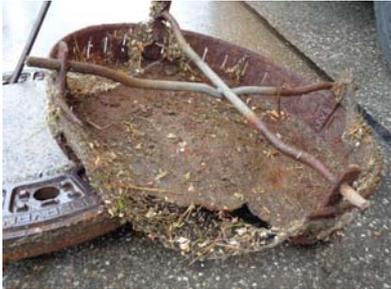
2,14 m	DCM C	Schmutzfänger unter der Abdeckung, Schmutzfänger schadhaft	3
<i>Bemerkung:</i> Schmutzfänger ist verrostet.			
2,14 m	DDA	Allgemeines Foto	
<i>Bemerkung:</i> Oberflächenbild.			
AS_MW_050_17052020_02.JPG

2,14 m DDB	Allgemeine Anmerkung		
	<i>Bemerkung:</i> Schmutzfänger ist verrostet.		AS_MW_050_17052020_03.JPG

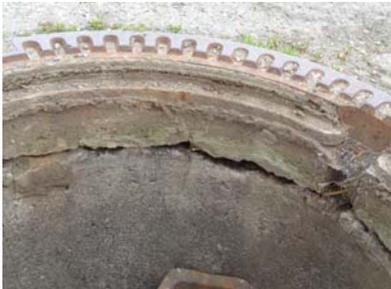
<i>Inspektionsdatum:</i> 25.05.2020 <i>Vertikaler Bezugspunkt:</i> Schachtsohle			
<i>Station</i>	<i>Kode</i>		<i>Quantifizierung</i> <i>SKL</i>
0,00 m	DCG A B	Anschlussleitung, kreisförmig, Anschluss entwässert aus dem Schacht	500 mm
0,00 m	DCA B	Anschluss, freier Zulauf im Gerinne	
0,00 m	DDB B	Inspektionsende	
0,02 m	DCG A A	Anschlussleitung, kreisförmig, Anschluss entwässert in den Schacht	500 mm
0,02 m	DCA B	Anschluss, freier Zulauf im Gerinne	
1,29 m	DAE	Fehlender Mörtel	30 mm 3
<i>Bemerkung:</i> Verbindungsbereich Auflageringe			
			AS_MW_063_25052020_03.JPG

Geplante Sanierungsmaßnahmen zum Knoten / Schacht			
Punktuelle Massnahmen			
<i>von Station - bis Station</i>	<i>San - Länge</i>	<i>San - Maßnahme</i>	<i>Nettokosten</i>
1,29		Kein Sanierungsbedarf / Schaden weiter beobachten	0,00 €
Schacht : AS_MW_063		Objektklasse: 3	Summe: 0,00 €

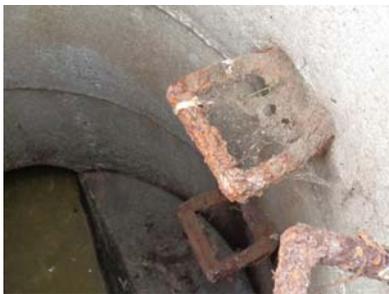
AS_MW_069_25052020_03.JPG

Station	Kode		Quantifizierung	SKL
0,00 m	DCG A B	Anschlussleitung, kreisförmig, Anschluss entwässert aus dem Schacht	300 mm	
0,00 m	DCA B	Anschluss, freier Zulauf im Gerinne		
0,00 m	DDB B	Inspektionsende		
0,03 m	DCG A A	Anschlussleitung, kreisförmig, Anschluss entwässert in den Schacht	500 mm	
0,03 m	DCA B	Anschluss, freier Zulauf im Gerinne		
1,13 m	DAQ C	Schadhafte Steighilfen, korrodiertes Steigeisen	4	1

Geplante Sanierungsmaßnahmen zum Knoten / Schacht				
Punktuelle Massnahmen				
<i>von Station - bis Station</i>	<i>San - Länge</i>	<i>San - Maßnahme</i>		<i>Nettokosten</i>
1,13		Steigeisen erneuern x 4		240,00 €
Schacht : AS_MW_069		Objektklasse: 1	Summe: 240,00 €

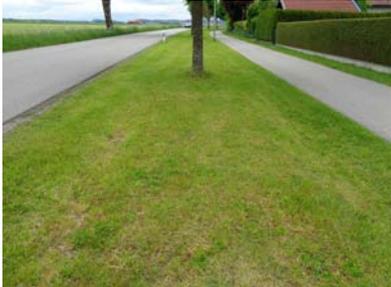
Schacht : AS_MW_171	Abdeckungsklasse : Z
Straße : Freybergstrasse	Objektklasse (DWA) : 6
Schachttiefe (lt. TV) : 0,01 m	San.-Art : U
Aufbauform : R	San.-Kosten (netto) : 520,00 €
Länge / Breite : 1,00 / 1,00 m	
Kommentar : Schacht verdeckt

Inspektionsdatum: 25.05.2020		Vertikaler Bezugspunkt: Schachtsohle	
Station	Kode	Quantifizierung	SKL
0,01 m	DDA	Allgemeines Foto	
		Bemerkung: Oberflächenbild.	
		AS_MW_171_25052020_01.JPG

0,01 m	DDC	Inspektion abgebrochen	
		Bemerkung: Schacht ist verdeckt, nicht auffindbar.	
0,01 m	DDB	A	Inspektionsanfang
0,01 m	DDB	B	Inspektionsende

Geplante Sanierungsmaßnahmen zum Knoten / Schacht			
Allgemeine Massnahmen			
von Station - bis Station	San - Länge	San - Maßnahme	Nettokosten
0,00		Schacht freilegen	500,00 €
0,00		Schachtinspektion	20,00 €
Schacht : AS_MW_171		Objektklasse: 6	Summe: 520,00 €

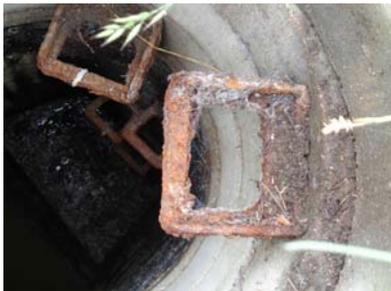
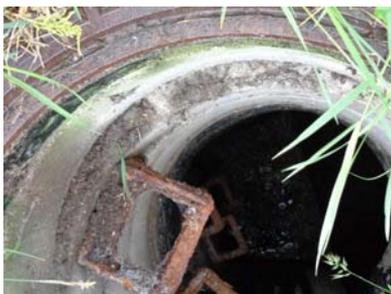
AS_MW_009_17052020_03.JPG

Station	Kode		Quantifizierung	SKL
0,00 m	DAQ C	Schadhafte Steighilfen, korrodiertes Steigeisen	5	1
<i>Bemerkung:</i> Alle Steigeisen sind korrodiert.				
AS_MW_009_17052020_04.JPG				
0,00 m	DCA B	Anschluss, freier Zulauf im Gerinne		
<i>Bemerkung:</i> Ablauf nicht messbar.				
0,00 m	DCG A B	Anschlussleitung, kreisförmig, Anschluss entwässert aus dem Schacht	800 mm	
0,00 m	DDB B	Inspektionsende		
0,02 m	DCA B	Anschluss, freier Zulauf im Gerinne		
<i>Bemerkung:</i> Zulauf nicht messbar.				
0,02 m	DCG A A	Anschlussleitung, kreisförmig, Anschluss entwässert in den Schacht	800 mm	
1,66 m	DAJ B	Verschobene Verbindung, horizontal	50 mm	3

Geplante Sanierungsmaßnahmen zum Knoten / Schacht			
Punktuelle Massnahmen			
<i>von Station - bis Station</i>	<i>San - Länge</i>	<i>San - Maßnahme</i>	<i>Nettokosten</i>
1,66		Schachtausgleichsringe erneuern (inkl. Abdeckung aus- u. einbauen)	650,00 €
0,00		Steigeisen erneuern x 5	300,00 €
Schacht : AS_MW_009		Objektklasse: 1	Summe: 950,00 €

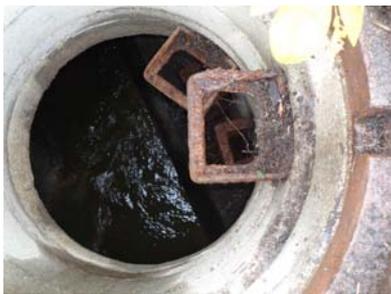
AS_MW_010_17052020_04.JPG

Station	Kode		Quantifizierung	SKL
0,00 m	DCA B	Anschluss, freier Zulauf im Gerinne <i>Bemerkung:</i> Ablauf nicht messbar.		
0,00 m	DCG A B	Anschlussleitung, kreisförmig, Anschluss entwässert aus dem Schacht	800 mm	
0,00 m	DDB B	Inspektionsende		
0,02 m	DCA B	Anschluss, freier Zulauf im Gerinne <i>Bemerkung:</i> Zulauf nicht messbar.		
0,02 m	DCA B	Anschluss, freier Zulauf im Gerinne <i>Bemerkung:</i> Zulauf nicht messbar.		
0,02 m	DCG A A	Anschlussleitung, kreisförmig, Anschluss entwässert in den Schacht	800 mm	
0,02 m	DCG A A	Anschlussleitung, kreisförmig, Anschluss entwässert in den Schacht	800 mm	
0,64 m	DAQ C	Schadhafte Steighilfen, korrodiertes Steigeisen	6	1

Geplante Sanierungsmaßnahmen zum Knoten / Schacht			
Punktuelle Massnahmen			
<i>von Station - bis Station</i>	<i>San - Länge</i>	<i>San - Maßnahme</i>	<i>Nettokosten</i>
0,64		Steigeisen erneuern x 6	360,00 €
1,74		Schachtausgleichsringe erneuern (inkl. Abdeckung aus- u. einbauen)	650,00 €
Schacht : AS_MW_010		Objektklasse: 1	Summe: 1.010,00 €

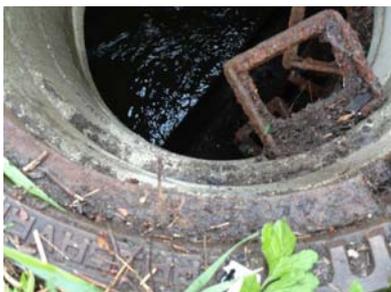
AS_MW_010_17052020_03.JPG

1,74 m DAJ B Verschobene Verbindung, horizontal 30 mm 3

Bemerkung: Verbindungsbereich Auflageringe

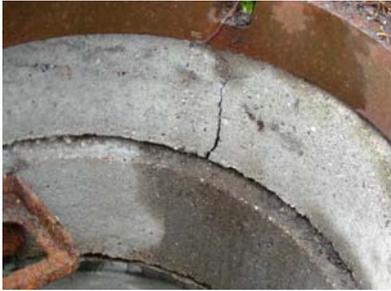
1,90 m	DAB C A	Rissbildung, klaffender Riss, vertikal	5 mm	1
				AS_MW_019_17052020_03.JPG

Geplante Sanierungsmaßnahmen zum Knoten / Schacht			
Punktuelle Massnahmen			
<i>von Station - bis Station</i>	<i>San - Länge</i>	<i>San - Maßnahme</i>	<i>Nettokosten</i>
1,90		Schachtausgleichsringe erneuern (inkl. Abdeckung aus- u. einbauen)	650,00 €
Schacht : AS_MW_019		Objektklasse: 1	Summe: 650,00 €

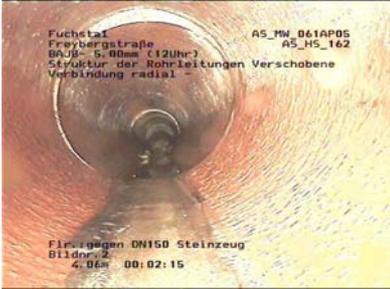
4,06 m	BAJ	B	12	Verschobene Verbindung, radial	5 mm	3
L-AS_HS_162-20200807-002-G-0934.JPG

2,04	Kein Sanierungsbedarf / Schaden weiter beobachten	0,00 €
4,06	Kein Sanierungsbedarf / Schaden weiter beobachten	0,00 €
Leitung: AS_HS_162		Objektklasse: 3
		Summe: 0,00 €

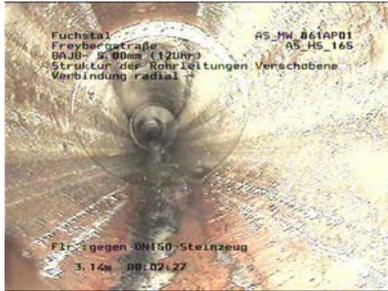
L-AS_HS_165-20200807-003-G-0930.JPG

3,14 m BAJ B 12 Verschobene Verbindung, radial 5 mm 4

von Station - bis Station	San - Länge	San - Maßnahme	Nettokosten
1,05		Kein Sanierungsbedarf / Schaden weiter beobachten	0,00 €
2,14		Kein Sanierungsbedarf / Schaden weiter beobachten	0,00 €
3,14		Kein Sanierungsbedarf / Schaden weiter beobachten	0,00 €
Leitung: AS_HS_165		Objektklasse: 4	Summe: 0,00 €

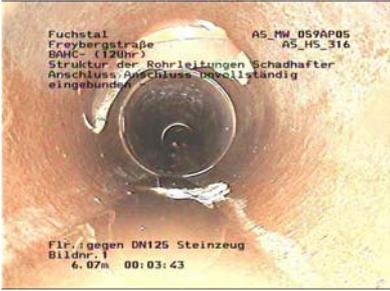
Inspektionsdatum: 07.08.2020		Richtung: Gegen Fließr.		Inspektionslänge: 12,51 m			
Station	Kode	Lage	Strecke	Schadensbeschreibung	Quantifizierung		SKL
0,00 m	BCD	XP		Anfangsknoten, Rohranfang			
				<i>Bem.:</i> beginnt mit PP-Rohren			
0,00 m	BCC	Y A		Krümmung der Leitung, nach oben	30 °		
0,19 m	BCC	B A		Krümmung der Leitung, nach rechts, nach oben	30 °		
0,56 m	BCC	A A		Krümmung der Leitung, nach links, nach oben	45 °		
0,66 m	AEC	A		Veränderte Grundlageninformation - Form/Höhe/Breite , - kreisförmig	125 mm	125 mm	
0,76 m	AED	ST		Veränderte Grundlageninformation - Werkstoff			
6,07 m	BCA	D A 12		Anschluss, einfacher Anschluss - gebohrt, Anschluss offen	125 mm		
6,07 m	BAB	B C 9 12		Rissbildung, Riss, komplexe Rissbildung	5 mm		1
6,07 m	BAH	C 12		Schadhafter Anschluss, unvollständig eingebunden			2
L-AS_HS_316-20200807-001-G-0943.JPG

6,07 m	BAG		12	Einragender Anschluss	3		4
12,51 m	BCE	XP		Endknoten, Rohrende

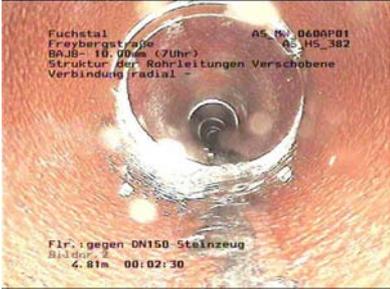
3,23 m	AED	ST		Veränderte Grundlageninformation - Werkstoff		
4,81 m	BAJ	B	7	Verschobene Verbindung, radial	10 mm	3
						L-AS_HS_382-20200807-002-G-0935.JPG

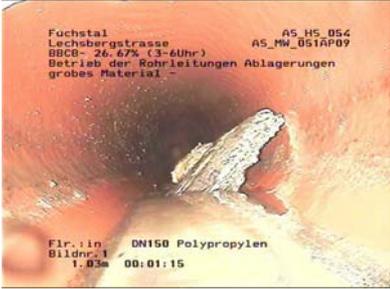
<i>Inspektionsdatum:</i> 24.07.2020		<i>Richtung:</i> In Fließr.		<i>Inspektionslänge:</i> 5,39 m		
Station	Kode	Lage	Strecke	Schadensbeschreibung	Quantifizierung	SKL
0,00 m	BCD XP			Anfangsknoten, Rohranfang		
1,03 m	BBC B	3	6	Ablagerungen, grobes Material	26,67 %	4
L-AS_HS_054-20200724-001-I-0790.JPG

Geplante Sanierungsmaßnahmen zur Leitung			
Punktuelle Massnahmen			
von Station - bis Station	San - Länge	San - Maßnahme	Nettokosten
1,03		Kein Sanierungsbedarf / Schaden weiter beobachten	0,00 €
Leitung: AS_HS_054		Objektklasse: 4	Summe: 0,00 €

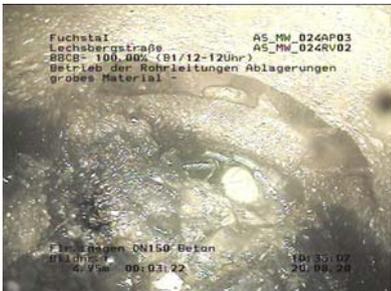
Inspektionsdatum: 20.08.2020		Richtung: Gegen Fließr.		Inspektionslänge: 4,96 m		
Station	Kode	Lage	Strecke	Schadensbeschreibung	Quantifizierung	SKL
0,00 m	BCD XP			Anfangsknoten, Rohranfang		
0,16 m	BCC A	Y		Krümmung der Leitung, nach links	45 °	
0,34 m	BCC B	Y		Krümmung der Leitung, nach rechts	30 °	
3,35 m	BBC B	4	8 A 1	Ablagerungen, grobes Material	20 %	0
4,87 m	AED B			Veränderte Grundlageninformation - Werkstoff		
4,95 m	BBC B	12	12 B 1	Ablagerungen, grobes Material	100 %	0
L-AS_HS_196-20200820-001-G-1048.JPG

4,95 m	BDC Y			Inspektion abgebrochen		
				<i>Bem.:</i> Kamera kommt wegen Ablagerungen nicht weiter.		
4,96 m	BDC Z			Inspektion abgebrochen, anderer Grund, Inspektion von der Gegenseite nicht möglich		
				<i>Bem.:</i> HR Schacht komplett voller Schmutz.

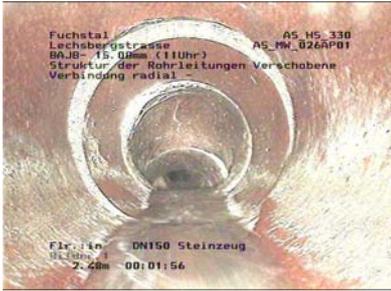
<i>Inspektionsdatum:</i> 24.07.2020		<i>Richtung:</i> In Fließr.		<i>Inspektionslänge:</i> 3,38 m		
Station	Kode	Lage	Strecke	Schadensbeschreibung	Quantifizierung	SKL
0,00 m	BCD XP			Anfangsknoten, Rohranfang		
2,48 m	BAJ B	6		Verschobene Verbindung, radial	15 mm	3
				L-AS_HS_330-20200724-001-I-0792.JPG

2,91 m	BCC Y B			Krümmung der Leitung, nach unten	45 °	
3,14 m	BCC Y A			Krümmung der Leitung, nach oben	30 °	
3,38 m	BCE XP			Endknoten, Rohrende		
				<i>Bem.:</i> Leitung wurde zusätzlich beim zurückziehen gefilmt.		
Geplante Sanierungsmaßnahmen zur Leitung						
Punktuelle Massnahmen						
<i>von Station - bis Station</i>	<i>San - Länge</i>	<i>San - Maßnahme</i>			<i>Nettokosten</i>	
2,48		Kein Sanierungsbedarf / Schaden weiter beobachten			0,00 €	
Leitung: AS_HS_330		Objektklasse: 3			Summe: 0,00 €

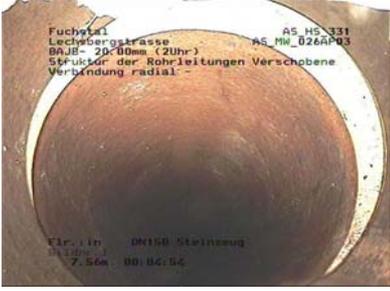
Inspektionsdatum: 24.07.2020		Richtung: In Fließr.		Inspektionslänge: 12,86 m		
Station	Kode	Lage	Strecke	Schadensbeschreibung	Quantifizierung	SKL
0,00 m	BCD	XP		Anfangsknoten, Rohranfang		
0,00 m	AED	PP		Veränderte Grundlageninformation - Werkstoff		
0,51 m	AED	B		Veränderte Grundlageninformation - Werkstoff		
2,79 m	BAF	A E	3 9 A 1	Oberflächenschaden, erhöhte Rauheit, nicht eindeutig feststellbar		4
5,43 m	BAF	A E	3 9 B 1	Oberflächenschaden, erhöhte Rauheit, nicht eindeutig feststellbar		4
5,43 m	AED	ST		Veränderte Grundlageninformation - Werkstoff		
7,48 m	BCC	A B		Krümmung der Leitung, nach links, nach unten	30 °	
7,56 m	BAJ	B	2	Verschobene Verbindung, radial	15 mm	3
<i>Bem.:</i>				teilweise auch im Winkel verschoben		
				L-AS_HS_331-20200724-001-I-0793.JPG

von Station - bis Station	San - Länge	San - Maßnahme	Nettokosten
2,79		Kein Sanierungsbedarf / Schaden weiter beobachten	0,00 €
7,56		Kein Sanierungsbedarf / Schaden weiter beobachten	0,00 €
Leitung: AS_HS_331		Objektklasse: 3	Summe: 0,00 €

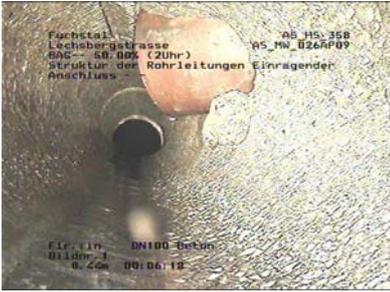
Inspektionsdatum: 24.07.2020		Richtung: In Fließr.		Inspektionslänge: 14,99 m		
Station	Kode	Lage	Strecke	Schadensbeschreibung	Quantifizierung	SKL
0,00 m	BCD	XP		Anfangsknoten, Rohranfang		
1,38 m	BBC	B	5 7	Ablagerungen, grobes Material	40 %	4
2,46 m	BDD	B	A 1	Wasserspiegel	30 %	
				<i>Bem.:</i> Sohle nicht sichtbar.		
6,46 m	BAJ	C	3	Verschobene Verbindung, im Winkel	5 mm	3
7,69 m	AED	B		Veränderte Grundlageninformation - Werkstoff		
				<i>Bem.:</i> vermutl. Beton-Spitzmuffenrohre		
7,69 m	AEC	A		Veränderte Grundlageninformation - Form/Höhe/Breite , - kreisförmig	150	
7,91 m	BCA	D A	9	Anschluss, einfacher Anschluss - gebohrt, Anschluss offen	100 mm	
8,44 m	BCA	D A	2	Anschluss, einfacher Anschluss - gebohrt, Anschluss offen	100 mm	
8,44 m	BAF	A E	12 12 A 2	Oberflächenschaden, erhöhte Rauheit, nicht eindeutig feststellbar		4
8,44 m	BAG		2	Einragender Anschluss	50 %	0
L-AS_HS_358-20200724-001-I-0794.JPG

14,80		Kein Sanierungsbedarf / Schaden weiter beobachten					0,00 €
Leitung: AS_HS_358	Objektklasse: 0					Summe: 0,00 €

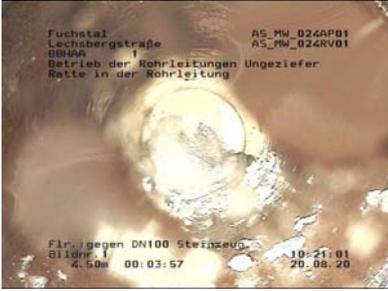
Inspektionsdatum: 20.08.2020		Richtung: Gegen Fließr.		Inspektionslänge: 4,50 m		
Station	Kode	Lage	Strecke	Schadensbeschreibung	Quantifizierung	SKL
0,00 m	BCD	XP		Anfangsknoten, Rohranfang		
0,30 m	AEC	A		Veränderte Grundlageninformation - Form/Höhe/Breite , - kreisförmig	100 mm	100 mm
0,30 m	AED	PP		Veränderte Grundlageninformation - Werkstoff		
1,72 m	BCC	Y A		Krümmung der Leitung, nach oben	45 °	
2,19 m	BCC	Y B		Krümmung der Leitung, nach unten	45 °	
3,62 m	AED	ST		Veränderte Grundlageninformation - Werkstoff		
4,50 m	BBH	A A		Ungeziefer, Ratte, in der Rohrleitung	1	
L-AS_MW_024RV01-20200820-001-G-1047.JPG

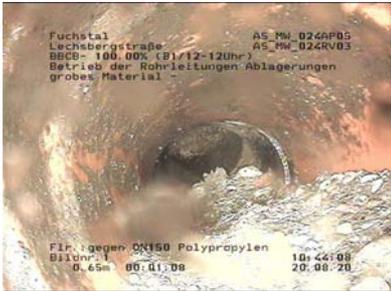
<i>Inspektionsdatum:</i> 20.08.2020		<i>Richtung:</i> Gegen Fließr.		<i>Inspektionslänge:</i> 0,65 m		
Station	Kode	Lage	Strecke	Schadensbeschreibung	Quantifizierung	SKL
0,00 m	BBC B	4	8 A 1	Ablagerungen, grobes Material	20 %	4
0,00 m	BCD XP			Anfangsknoten, Rohranfang		
0,55 m	BAJ C	12		Verschobene Verbindung, im Winkel	15 mm	0
0,65 m	BBC B	12	12 B 1	Ablagerungen, grobes Material	100 %	4
L-AS_MW_024RV02-20200820-001-G-1049.JPG

0,65 m	BCE XP			Endknoten, Rohrende		
<i>Bem.:</i> Nicht fachgerecht mit Geröll verschlossen. Auf Film wurde von AS_MW_024AP05 nach AS_MW_024RV03 eing

Geplante Sanierungsmaßnahmen zur Leitung			
Allgemeine Massnahmen			
<i>von Station - bis Station</i>	<i>San - Länge</i>	<i>San - Maßnahme</i>	<i>Nettokosten</i>
0,00		Anschlussleitung auf Funktion überprüfen, in Betrieb ? (Gemeinde Fuchstal)	0,00 €
Leitung: AS_MW_024RV02		Objektklasse: 0	Summe: 0,00 €

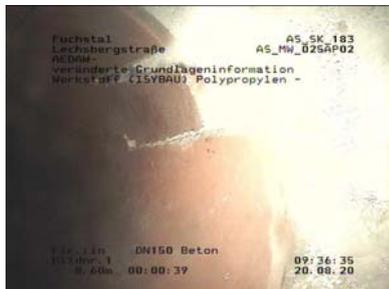
L-AS_SK_183-20200820-001-I-1045.JPG

<i>Inspektionsdatum:</i> 20.08.2020		<i>Richtung:</i> In Fließr.		<i>Inspektionslänge:</i> 3,43 m		
Station	Kode	Lage	Strecke	Schadensbeschreibung	Quantifizierung	SKL
0,00 m	BCD	XP		Anfangsknoten, Rohranfang		
				<i>Bem.:</i> Beginnt mit Betonrohren		
0,60 m	AED	PP		Veränderte Grundlageninformation - Werkstoff		
				<i>Bem.:</i> Übergang nicht fachgerecht.

von Station - bis Station	San - Länge	San - Maßnahme	Nettokosten
0,60		Kein Sanierungsbedarf / Schaden weiter beobachten	0,00 €
1,11		Kein Sanierungsbedarf / Schaden weiter beobachten	0,00 €

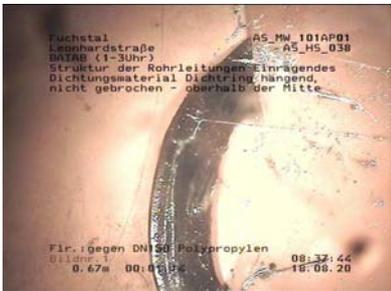
Inspektionsdatum: 18.08.2020		Richtung: Gegen Fließr.		Inspektionslänge: 7,65 m		
Station	Kode	Lage	Strecke	Schadensbeschreibung	Quantifizierung	SKL
0,00 m	BCD	XP		Anfangsknoten, Rohranfang		
				<i>Bem.:</i> Beginnt mit STZ-Rohr		
0,15 m	AED	PP		Veränderte Grundlageninformation - Werkstoff		
0,46 m	BCC	Y B		Krümmung der Leitung, nach unten	30 °	
0,67 m	BAI	A B	1 3	Einragendes Dichtungsmaterial, Dichtring, einragend - oberhalb der Mittellinie	1 %	2
L-AS_HS_038-20200818-001-G-1032.JPG

Geplante Sanierungsmaßnahmen zur Leitung			
Punktuelle Massnahmen			
von Station - bis Station	San - Länge	San - Maßnahme	Nettokosten
0,67		Dichtund abfräsen, HA-Linersanierung (Gemeinde Fuchstal)	0,00 €
7,64		Grundstücksentwässerung untersuchen - Privat	0,00 €
Leitung: AS_HS_038		Objektklasse: 2	Summe: 0,00 €

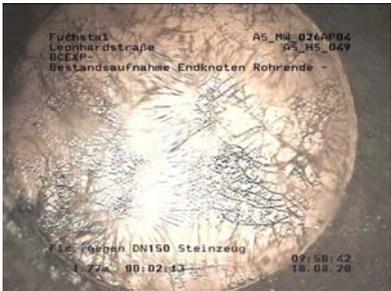
Leitung : AS_HS_049 - AS_MW_026AP04	Objektklasse (DWA) : 5 San.-Art : K San.-Kosten (netto) : 0,00 €
Straße : Leonhardstrasse	
Leitungslänge : 1,77 m	
Profilart : 0 = Kreisprofil	
Breite / Höhe : 150 mm	
Material : STZ	
Kommentar : Rohrende verschlossen

<i>Inspektionsdatum:</i> 18.08.2020		<i>Richtung:</i> Gegen Fließr.		<i>Inspektionslänge:</i> 1,77 m		
Station	Kode	Lage	Strecke	Schadensbeschreibung	Quantifizierung	SKL
0,00 m	BCD	XP		Anfangsknoten, Rohranfang		
0,27 m	BCC	Y B		Krümmung der Leitung, nach unten	15 °	
1,77 m	BCE	XP		Endknoten, Rohrende		
				<i>Bem.:</i> Leitung wurde zusätzlich beim zurückziehen gefilmt. Mit Deckel verschlossen.		
				L-AS_HS_049-20200818-001-G-1035.JPG

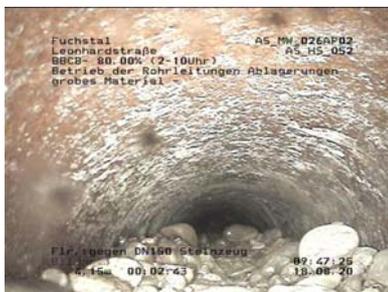
L-AS_HS_052-20200818-001-G-1034.JPG

Inspektionsdatum: 18.08.2020		Richtung: Gegen Fließr.		Inspektionslänge: 4,15 m		
Station	Kode	Lage	Strecke	Schadensbeschreibung	Quantifizierung	SKL
0,00 m	BCD XP			Anfangsknoten, Rohranfang		
0,23 m	BCC Y	A		Krümmung der Leitung, nach oben	15 °	
0,60 m	BCC Y	B		Krümmung der Leitung, nach unten	15 °	
2,28 m	BCC A	Y		Krümmung der Leitung, nach links	15 °	
3,71 m	BBC B	3	9	Ablagerungen, grobes Material	46,67 %	4
4,15 m	BBC B	2	10	Ablagerungen, grobes Material	80 %	1

4,15 m	BDC Y		Inspektion abgebrochen
		<i>Bem.:</i>	Kamera kommt wegen Ablagerungen nicht weiter.
4,15 m	BDC Z		Inspektion abgebrochen, anderer Grund, Inspektion von der Gegenseite nicht möglich
		<i>Bem.:</i>	Schacht nicht vorhanden.

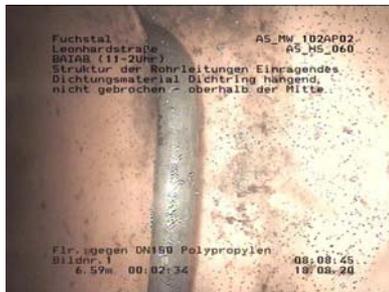
L-AS_HS_060-20200818-001-G-1030.JPG

Inspektionsdatum: 18.08.2020		Richtung: Gegen Fließr.		Inspektionslänge: 8,30 m		
Station	Kode	Lage	Strecke	Schadensbeschreibung	Quantifizierung	SKL
0,00 m	BCD	XP		Anfangsknoten, Rohranfang		
0,31 m	BCC	A	Y	Krümmung der Leitung, nach links	15 °	
3,36 m	BCC	B	A	Krümmung der Leitung, nach rechts, nach oben	15 °	
3,54 m	AED	PP		Veränderte Grundlageninformation - Werkstoff		
4,73 m	BCC	B	B	Krümmung der Leitung, nach rechts, nach unten	15 °	
6,59 m	BAI	A	B 11 2	Einragendes Dichtungsmaterial, Dichtring, einragend - oberhalb der Mittellinie		2

8,07 m	BCC	B	Y	Krümmung der Leitung, nach rechts	45 °	
8,30 m	BCE	XP		Endknoten, Rohrende		
<i>Bem.:</i> Leitung wurde zusätzlich beim zurückziehen gefilmt. Putzöffnung im Schacht.

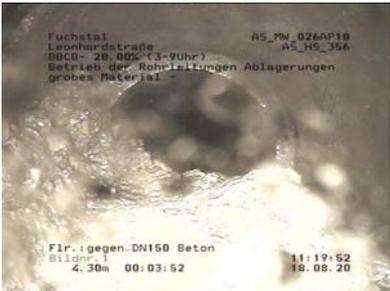
Leitung : AS_HS_356 - AS_MW_026AP10	Objektklasse (DWA) : 1 San.-Art : P San.-Kosten (netto) : 0,00 €
Straße : Leonhardstrasse	
Leitungslänge : 8,62 m	
Profilart : 0 = Kreisprofil	
Breite / Höhe : 150 mm	
Material : STZ	
Kommentar : Schacht verdeckt

Inspektionsdatum: 18.08.2020		Richtung: Gegen Fließr.		Inspektionslänge: 4,36 m		
Station	Kode	Lage	Strecke	Schadensbeschreibung	Quantifizierung	SKL
0,00 m	BCD XP			Anfangsknoten, Rohranfang		
0,11 m	AED PP			Veränderte Grundlageninformation - Werkstoff		
0,35 m	BCC Y B			Krümmung der Leitung, nach unten	30 °	
2,01 m	BAF C E	12	12 A 1	Oberflächenschaden, Zuschlagstoffe sichtbar, nicht eindeutig feststellbar		3
2,01 m	AED B			Veränderte Grundlageninformation - Werkstoff		
			<i>Bem.:</i>	Spitzmuffenrohre		
4,18 m	BCA A A	9		Anschluss, Abzweig, Anschluss offen	150 mm	
4,30 m	BBC B	3	9	Ablagerungen, grobes Material	20 %	4
L-AS_HS_356-20200818-001-G-1039.JPG

4,35 m	BAF C E	12	12 B 1	Oberflächenschaden, Zuschlagstoffe sichtbar, nicht eindeutig feststellbar		3
4,35 m	BBC B	3	9	Ablagerungen, grobes Material	50 %	1
4,35 m	BDC Y			Inspektion abgebrochen		
			<i>Bem.:</i>	Kamera kommt wegen Ablagerungen nicht weiter.

4,36 m	BDC Z			Inspektion abgebrochen, anderer Grund, Inspektion von der Gegenseite nicht möglich		
			<i>Bem.:</i>	Schacht verstellt.

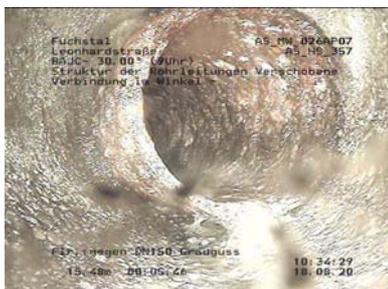
L-AS_HS_357-20200818-002-G-1037.JPG

15,47 m	BDB			Allgemeine Anmerkung		
				<i>Bem.:</i> Klarwasserzulauf aus GEA		
15,48 m	BAJ	C	9	Verschobene Verbindung, im Winkel	30 mm	0

15,48 m	BAF	C	E	12	12	B 1	Oberflächenschaden, Zuschlagstoffe sichtbar, nicht eindeutig feststellbar	3
15,48 m	BDC	Y					Inspektion abgebrochen	
							<i>Bem.:</i> Kamera kommt nicht weiter. DN 80 Gussrohr.	
15,48 m	BDC	Z					Inspektion abgebrochen, anderer Grund, Inspektion von der Gegenseite nicht möglich	
							<i>Bem.:</i> Vermutlich Gebäudeanschluss.	
15,48 m	AEC	A					Veränderte Grundlageninformation - Form/Höhe/Breite , - kreisförmig	80 mm 80 mm
15,48 m	AED	G					Veränderte Grundlageninformation - Werkstoff

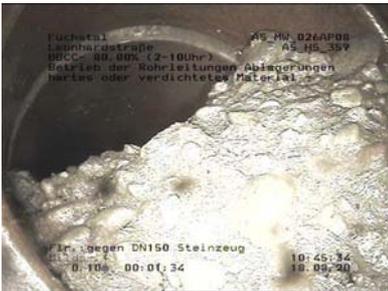
Inspektionsdatum: 18.08.2020		Richtung: Gegen Fließr.		Inspektionslänge: 0,15 m		
Station	Kode	Lage	Strecke	Schadensbeschreibung	Quantifizierung	SKL
0,00 m	BCD XP			Anfangsknoten, Rohranfang		
0,10 m	BBC C	2	10	Ablagerungen, hartes oder verdichtetes Material	80 %	0
				L-AS_HS_359-20200818-001-G-1038.JPG

0,15 m	BDC Y			Inspektion abgebrochen		
				<i>Bem.:</i> Kamera kommt wegen Ablagerungen nicht in den Anschluss.		
0,15 m	BDC Z			Inspektion abgebrochen, anderer Grund, Inspektion von der Gegenseite nicht möglich		
				<i>Bem.:</i> Schacht ist verdeckt.

Geplante Sanierungsmaßnahmen zur Leitung			
Allgemeine Massnahmen			
von Station - bis Station	San - Länge	San - Maßnahme	Nettokosten
0,00		Anschlussleitung auf Funktion überprüfen, in Betrieb ? (Gemeinde Fuchstal)	0,00 €
Leitung: AS_HS_359		Objektklasse: 0	Summe: 0,00 €

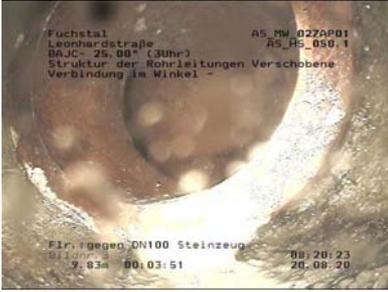
9,83 m	BAJ	C	3		Verschobene Verbindung, im Winkel	25 mm	0
L-AS_HS_456-20200820-003-G-1041.JPG

9,83 m	BAF	C	E	12	12 B 1	Oberflächenschaden, Zuschlagstoffe sichtbar, nicht eindeutig feststellbar	3
9,83 m	AEC	A				Veränderte Grundlageninformation - Form/Höhe/Breite , - kreisförmig	100 mm 100 mm
Bem.: Übergang nicht fachgerecht.							
9,83 m	AED	ST				Veränderte Grundlageninformation - Werkstoff	
9,83 m	BDB					Allgemeine Anmerkung	
Bem.: Klarwasserzulauf aus GEA							
9,84 m	BDC	Y				Inspektion abgebrochen	
Bem.: Kamera kommt wegen verschobener Verbindung nicht weiter.							
9,84 m	BDC	Z				Inspektion abgebrochen, anderer Grund, Inspektion von der Gegenseite nicht möglich	
Bem.: Vermutlich Gebäudeanschluss. Auf Film wurde von AS_MW_022AP01 nach AS_HS_050.1 eingeblendet.							
Geplante Sanierungsmaßnahmen zur Leitung							
Linienhafte Massnahmen							
von Station	- bis Station	San - Länge	San - Maßnahme	Nettokosten

5,50	10,00	4,50 m	Auswechslung / Erneuerung Anschlussleitung (Gemeinde Fuchstal)	0,00 €			
Punktuelle Massnahmen							
von Station	- bis Station	San - Länge	San - Maßnahme	Nettokosten			
6,78			Grundstücksentwässerung untersuchen - Privat	0,00 €			
9,84			Grundstücksentwässerung untersuchen - Privat	0,00 €			
Leitung: AS_HS_456		Objektklasse: 0				Summe: 0,00 €
